東で分割された土塗り垂れ壁付大断面木造軸組の耐震性能評価実験

Experiment on Seismic Capacity of Large-Section Timber Frame with Hanging Mud-Wall
divided by Vertical Timber Members

中治弘行¹・大串来華²

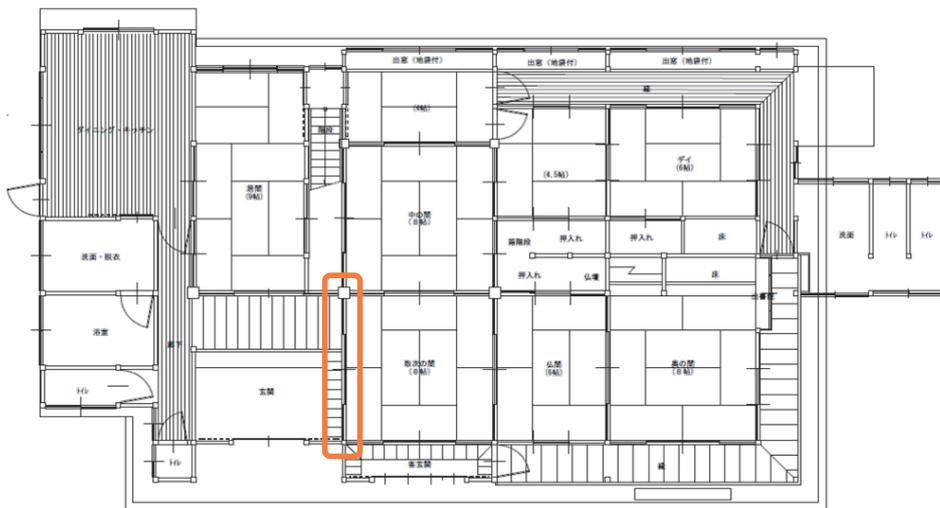
図1 対象住宅平面図と耐震要素サンプル位置

写真1の農家住宅を対象に行われた既往の実測調査²⁾に基づいて、その耐震要素の一部(図1)を耐震性能評価実験の試験体とした。図2に、土塗り小壁付大断面木造軸組試験体(以下、「垂れ壁試験体」と表記する)の軸組と竹小舞下地の一部を示す。垂れ壁試験体の製作は、鳥取県内の大工・左官に依頼した。主な仕様は以下の通りである。

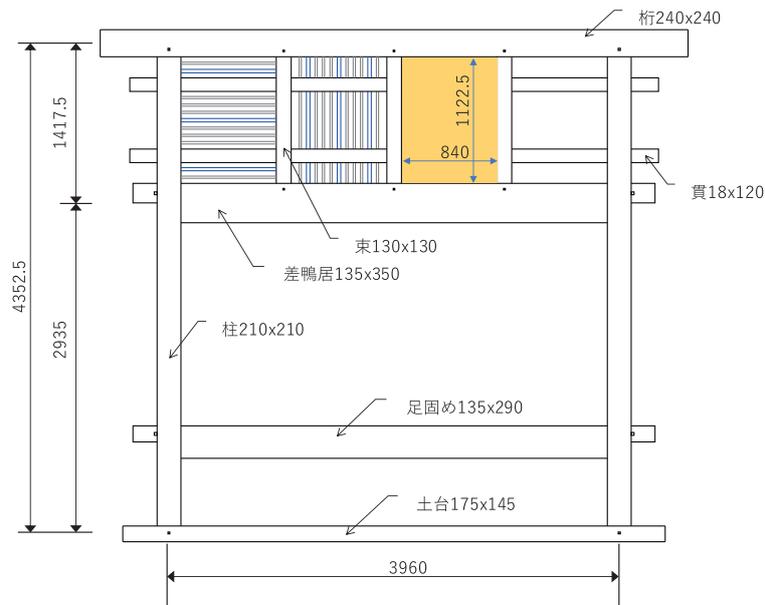
図2 試験体概要

- ・ 壁長さは、柱スパンで 3960 mm
- ・ 壁高さは、桁と土台の材軸線間距離で 4352.5 mm
- ・ 垂れ壁高さは、桁と差し鴨居の内法寸法で 1122.5 mm (H_w)
- ・ 垂れ壁は束3本で分割され、小壁幅は内法 840 mm (L_w)
- ・ 束と桁及び差し鴨居の仕口は長ほぞ差し込打ち
- ・ 貫は柱及び束を貫通し、それぞれの仕口は楔留め
- ・ 差し鴨居、足固めと柱の仕口は雇いほぞ、車知栓打ち(写真2)
- ・ 中塗り仕上げ壁厚さ $t_w = 70$ mm (写真3)
- ・ 竹小舞の間隔は内法で 45 mm 程度
- ・ 土台はヒノキ、その他柱・桁等の軸材はスギ
- ・ 柱は 210×210、土台は 175×140、束は 130×130、桁は 240×240、貫は 21×120 (mm)

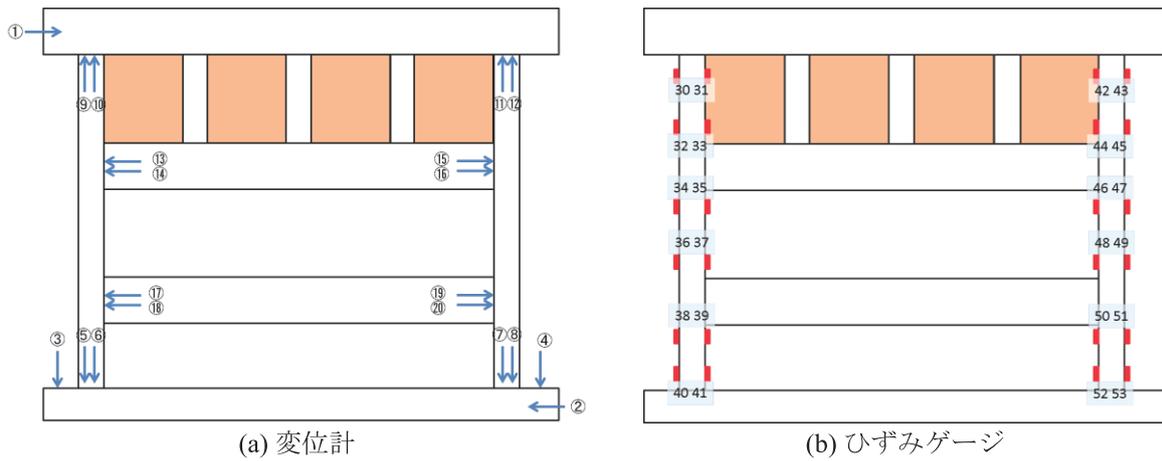
図3 変位・ひずみ計測

電動アクチュエーター（THK社製、容量100 kN、ストローク800 mm）を用いた繰り返し面内せん断加力実験とした。繰り返しの目標変形は、桁部の水平変位を試験体の高さ $H = 4352.5$ mmで除した見かけの変形角が、 $\pm 1/480$ 、 $\pm 1/240$ 、 $\pm 1/120$ 、 $\pm 1/90$ 、 $\pm 1/60$ 、 $\pm 1/45$ 、 $\pm 1/30$ 、 $\pm 1/20$ 、 $\pm 1/15$ 、 $+1/10$ 、 $-1/12$ (rad) となるように設定し、 $\pm 1/15$ rad まではそれぞれを3回繰り返すように変形制御で加力した。 $+1/10$ rad、 $-1/12$ rad の変形は2回繰り返した。側柱に約10 kNの軸力を作用させるよう、鋼製おもりで $W = 19.24$ kNの鉛直荷重を作用させる載荷式とした。M12のZマークアンカーボルト等で土台の浮き上がりと水平移動を拘束した。アクチュエーターのストローク、桁と土台の水平方向の変位、各仕口の抜け部分での変位の計測、各仕口付近で材軸方向でのひずみ計測を行った。図3に計測位置、写真4に実験前の設置状況をそれぞれ示す。写真4で、左方向への変形を正とした。

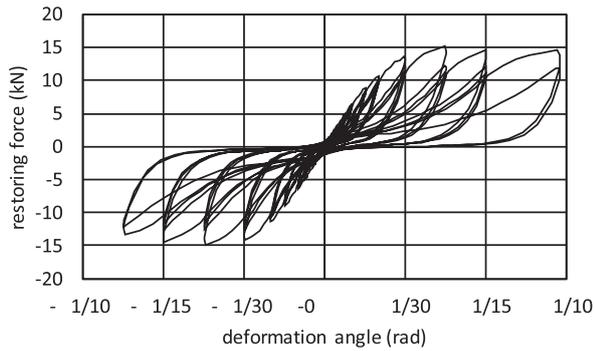
図4 荷重変形関係

実験で得られた各試験体の荷重変形関係を図4に示す。(1)式で求めた見かけの変形角 γ (rad) を横軸に、(2)式を用いて計測荷重から鋼製おもりによる $P \Delta$ 効果の影響を除いた復元力 P' (kN) を縦軸にとっている。

最大耐力は $P'_{\max} = 15.2$ kN、そのときの見かけの変形角は $1/20$ radであった。その後の変形増大による復元力の低下は小さい。

図4の荷重変形関係から第1象限において $1/480$ rad から $1/10$ rad までの各折り返し変形点での復元力を結んだ骨格曲線を図5に示す。折り返し変形点の復元力は、アクチュエーターでの加力が停止しているため、図4に比べて少し低下する。また、これまでの実験と同様、繰り返し加力により、同じ変形の2回目、3度目の復元力は低下する。

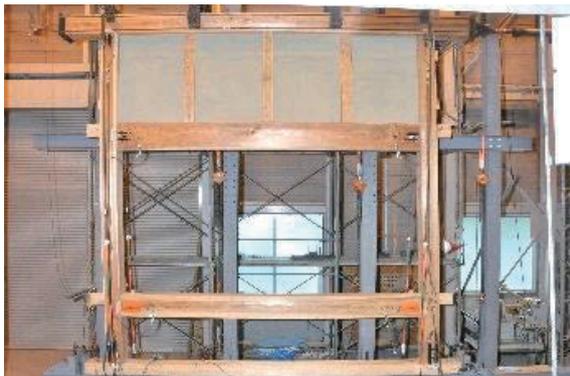
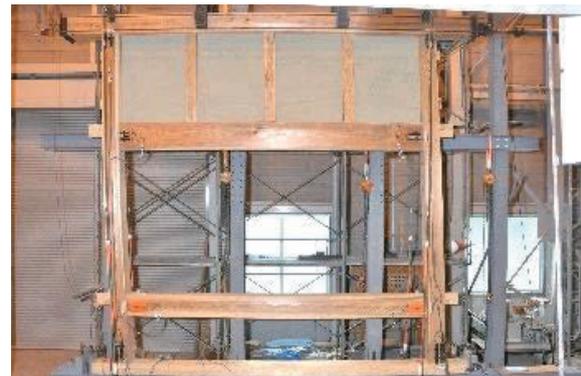
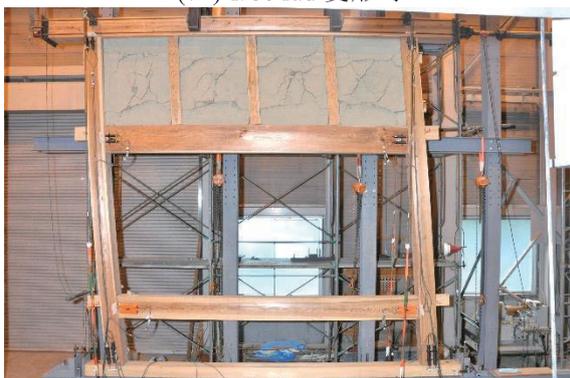
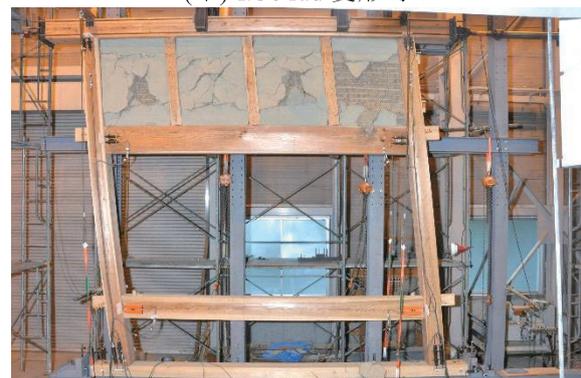
写真5 損傷状況

見かけの変形角が $1/60$ rad、 $1/30$ rad、 $1/15$ rad、ならびに $1/10$ rad 時の垂れ壁試験体の損傷状況を写真5に示す。 $1/30$ rad を超える変形では、小壁の隅角部での壁土の圧縮破壊に加えて、土壁中央部での斜め方向のせん断破壊が目立ち、 $1/10$ rad ではせん断破壊した壁土が大きく剥落する。束で4分割された土塗り垂れ壁の土壁部分は、土壁面の縦横比の最小値 ($840/1122.5=0.75$) が2P全面壁のもの ($1700/2565=0.66$) に近くなり、これと同様の破壊形式を示す。なお、柱間隔が1820 mm、高さが2730 mmの壁が2P (の壁) と総称されることが多い。

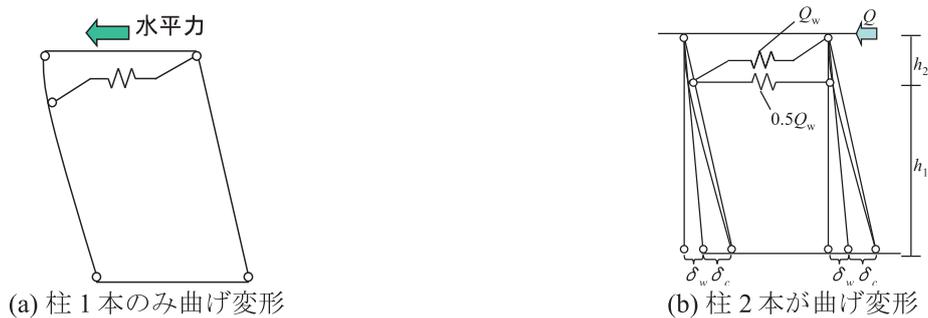
図 8 垂れ壁のついた木造軸組の力学モデル⁵⁾

垂れ壁のみのついた木造軸組について、図8のような力学モデル⁴⁾を考える。このとき、垂れ壁付木造軸組全体の水平力 Q と垂れ壁部分のせん断力 Q_w の間には

が成り立つ。ここで、 $H = h_1 + h_2$ である（図 8(b)）。

垂れ壁のせん断変形 γ_w に加えて、柱の曲げによって全体変形が増加することを考慮する必要がある。この際、本実験では、差し鴨居および足固めと柱の仕口はそれぞれ雇いほぞであるため、図 8(b)のモデルを採用する。

図 8(b)で、垂れ壁のせん断変形 γ_w による桁の水平変位 δ_w と垂れ壁より下の柱の曲げによる水平変位 δ_c はそれぞれ(5)式で得られる。

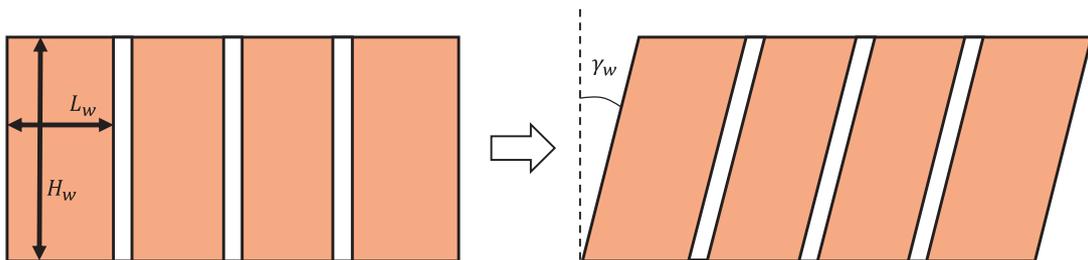
図 9 $Q_w =$ 土壁(4つ)+束のほぞ(3本)

図 8(b)の Q_w も、垂れ壁の各変形角 γ_w について(3)式で算定する。垂れ壁を分割する束は桁と差し鴨居に長ほぞ差し込打の仕口となっているため、その影響を図 9 のように考えて、表 2 および図 6 に基づいて Q_w に加算する。一方、計算を簡便にするため、足固めによって垂れ壁下の柱長さ h_1 が分割される影響は無視する。

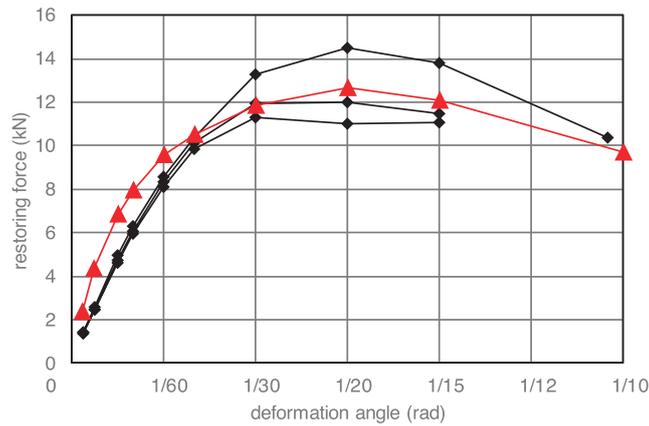
図 10 設計用復元力との比較 (◆実験結果、▲算定結果)

柱ほぞと雇いほぞによる水平抵抗力も含めた算定結果を実験結果と重ねて図 10 に示す。簡略計算ではあるが、実験結果をほぼ再現できている。ただし、1/60 rad より小さい変形では算定結果が実験結果を上回り危険側となる。足固め材の効果を無視した影響かどうか、また、表 1~3 の値を再検討する必要があるかどうか、今後も検討を進める。
