常時微動計測を用いたイラン・聖タデウス教会の振動特性評価

Evaluation of Vibration Characteristics of Church at Monastery of St. Thaddeus in Iran Using Microtremor Measurement

Keywords: microtremor, brick buildings, world heritage, St. Thaddeus church

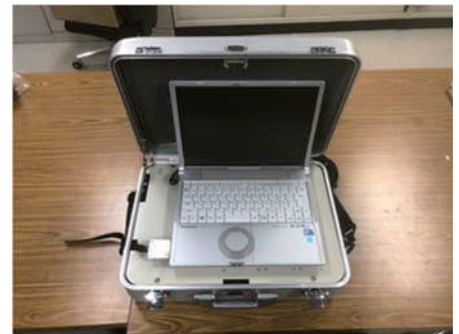
写真1 携帯用振動計 SPC-51A

建造物の常時微動測定に携帯用振動計（東京測振社製SPC-51A（写真1））及びサーボ型加速度計（写真2）を用いた。計測は、サンプリング周波数を100Hz、測定レンジを10gal、計測時間を15分（測定データ数90,000点）とする。実際に解析に必要なデータ数は比較的波形が安定している2,048点×10区間である。

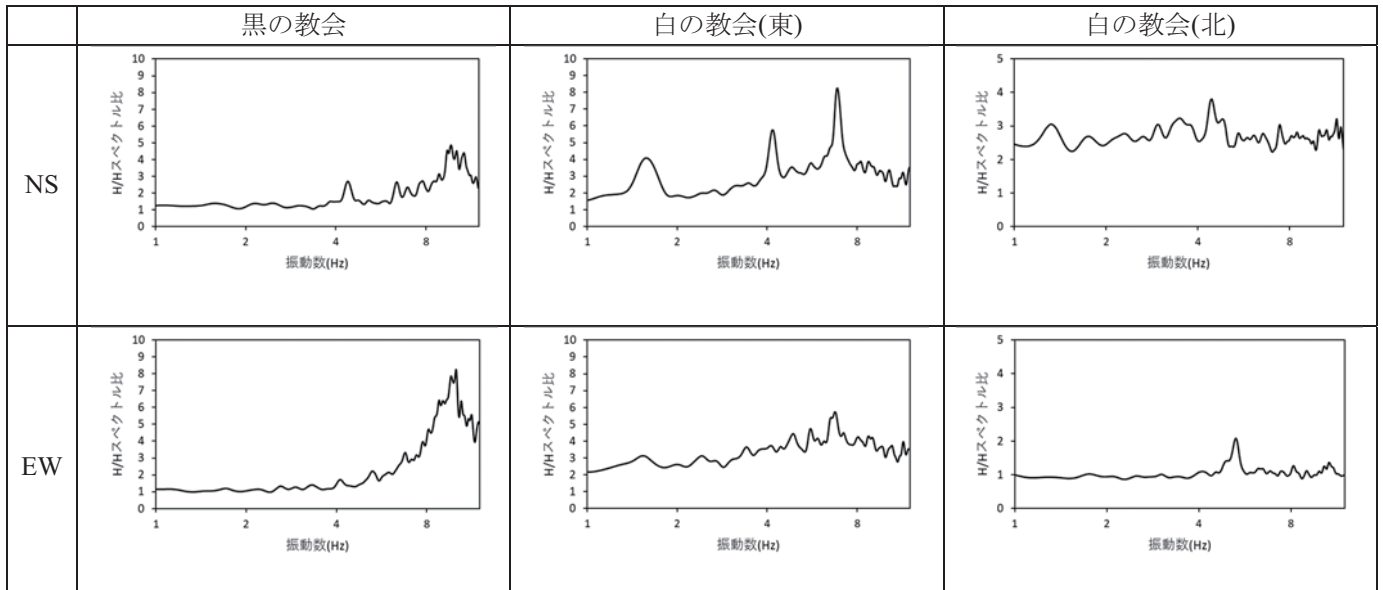
図5 教会における H_r/H_f スペクトル比

各計測点における常時微動記録から求めた H_r/H_f ($r=roof$, $f=foundation$) スペクトル比を図5に示す。 H_r/H_f スペクトル比とは建造物の同一方向にでの上階の加速度スペクトルを下階(基礎)の加速度スペクトルで除したもので、上下階の各振動数における伝達特性を表すものと考えられる。得られた卓越振動数を表1に示す。

黒の教会の卓越振動数はNS方向で9.7Hz、EW方向で10.0Hzである。EW方向とNS方向における卓越振動数を比較するとほぼ同程度の値であることが分かった。白の教会の東側における卓越振動数はNS方向で6.9Hz、EW方向で6.9Hzである。白の教会の北側における卓越振動数はNS方向で4.4Hz、EW方向で5.2Hzである。EW方向とNS方向における卓越振動数を比較するとNS方向に比べEW方向の方が0.8Hz大きい結果が得られた。

表1より卓越振動数を比較すると、黒の教会がおよそ10Hzという結果が得られた。黒い塔の高さが14mと低く、内部空間も狭い、また出入口や窓などの開口部がほとんどなかった。組積造では、同程度の規模の材料を使用して建てられている小さな建造物ほど堅固である⁴⁾ことから、黒の教会は白の教会に比べ内部空間(図2参照)が狭いため卓越振動数が高くなったと考えられる。白の教会では内部空間の広さや開口部の数から黒の教会に比べ卓越振動数が低くなったと考えられるが、塔の東側で6.9Hz、北側では5Hz付近と卓越振動数に差があった。これはひび割れが多く見られた教会北側の壁面における卓越振動数の低下が影響したと考えられる。黒の教会と白の教会で卓越振動数が違うことから構造的に連続性が見られないと想定される。また、白の教会の北側におけるNS方向、EW方向への振動では、卓越振動数が10Hzと高く剛な構造であると思われる黒の教会の影響があったためEW方向の卓越振動数が0.8Hz大きくなったと考えられる。白の教会の東側ではEW方向、NS方向の卓越振動数に違いはみられないが、 H_r/H_f スペクトル比(図5)を比較すると6.9Hz付近に確認できるピークがEW方向では緩やかなのに対して、NS方向では急に表れている。このことから、黒の教会による振動の影響が少ないと考えられるNS方向が大きく揺れている。
