# 山口県文書館および尼崎市立地域研究史料館所蔵の 明治18年大阪水害写真について

—1885 (明治18) 年淀川大洪水の研究 その2—

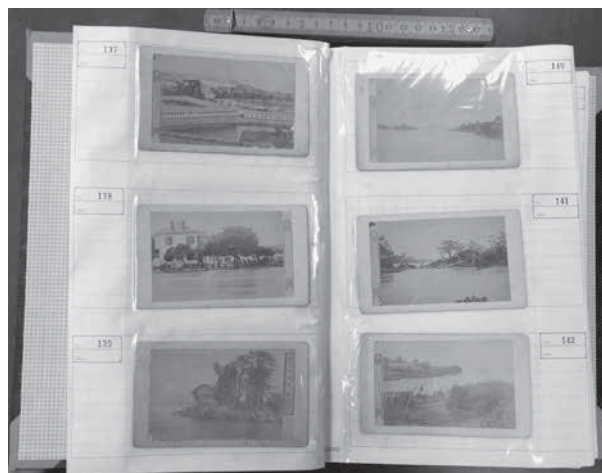
第2図 小田家文書の写真整理アルバム

小田家は江戸期に吉敷毛利家の陪臣で代々医者を務めた家柄である。萩藩領吉敷村に居を構え、明治期まで地元の医家として活躍した。この小田家から寄贈された『小田家文書』は近世から明治期の医学関係を中心とする図書や刊行物、文書資料など367点からなる。その中に写真資料62点が含まれ、これらが1枚ずつ整理アルバムに収められている(第2図)。写真の大部分は大阪とその周辺の名所や寺社などを写した記念写真である。このうち、明治18年大阪水害に関係するものが21点存在する。山口県文書館の分類によれば、諸家文書、小田家文書、標題は「明治18年大阪大水害ノ景」21点であり、請求番号は小田家134~154にあたる。

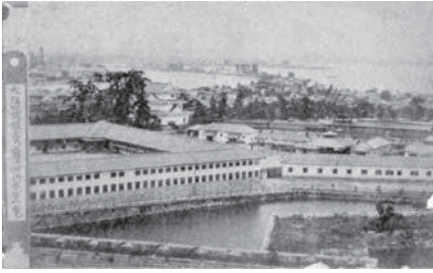
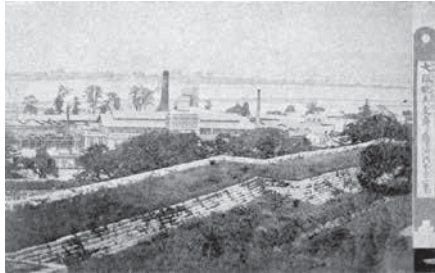
第4図 大阪城から撮影した水害写真（上：G4、下：G21）

- ①撮影時期：六月下旬が7点、七月上旬が12点あり、7月10日1点と記述なし1点および判読不能1点からなる。ほとんどが6月下旬と七月上旬に統一されている点が注目される。前者は第一、後者は第二の2回の水害に対応したもので、6月下旬は枚方堤防切口および網島大長寺裏切口のものが大部分を占める。七月上旬のものは大川に架かる橋の被害や河岸地の浸水状況、大阪城からみた浸水景観などが主な内容である。このうち、G6のみが月日を記す点が注目される。
- ②撮影内容：被写対象をみると、橋の流失4点、網島切口付近4点、大阪城からの眺望4点(第4図)、河岸地の浸水4点が多く、次いで枚方切所2点など

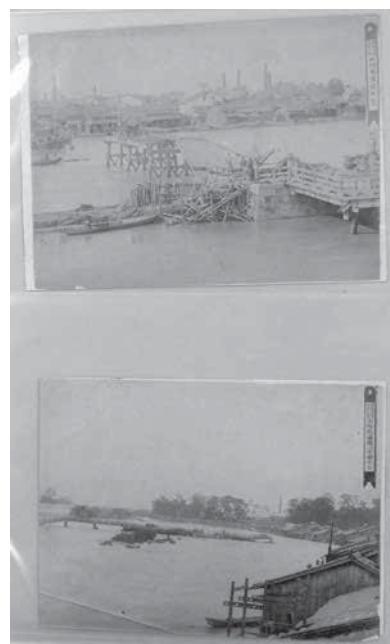
第5図 石田太郎氏文書の写真整理アルバム

分類番号83-1-11の11点はすべて鶏卵紙焼付印画紙本体からなる（第5図）。写真のサイズはヨコ135mm、タテ100mm前後とハーフキャビネのサイズにあたる。写真には撮影時とタイトルを記した題紙を写しこんだものの6点と題紙を欠く5点からなる。これらをA1～A11の番号を付し、第2表に整理して示した。

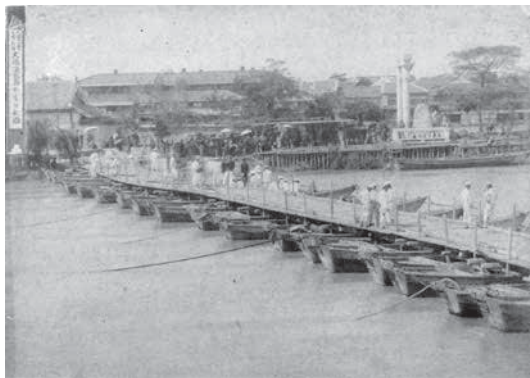
第6図 難波橋仮船橋の写真 (A3)

- 1) 小田家写真 (G) の 21 点と石田氏写真 (A) の 11 点合わせて 32 点の写真を検討し、第 1 表および第 2 表にデータを整理した。その結果、G4、G5、G7、G16 (A3) および G21 の 5 点は植村<sup>5)</sup>に含まれない新出の写真である。G16 (A3) は白い制服を着用した数人の軍人が写っている難波橋仮船橋 (第 6 図) で、R13 とは明らかに別写真である。また、G16 が BOL であるのに対し A3 は BIL と表記法は異なる。現時点で大阪水害写真として 43 点が確認された。また、小田家写真はすべて名刺サイズで厚紙に添付されており記念品として販売されたものであろう。石田氏写真はハーフキャビネサイズの印画紙本体であり 6 点は A、残り 5 点は C からなるが、その製作目的や題紙を欠く理由は不明である。
- 2) 小田家写真には大阪城から眺望した水害写真 5 点が含まれる。当時の大阪城は陸軍の重要施設であり、民間人の撮影が特別に許可されたのであろう。これらのうち 3 点は他の写真資料にはなく貴重である。

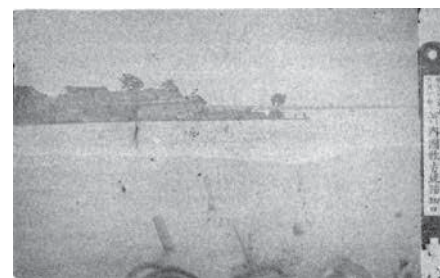
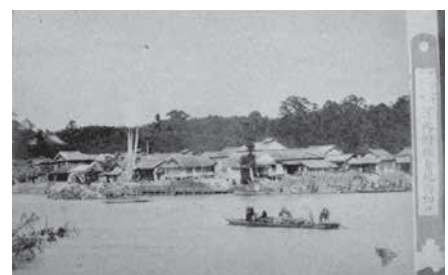
第7図 枚方伊加賀切所付近の写真 (上: G19、下: G20)

- 3) 本水害発生の主要因は枚方伊加賀村における淀川堤防の決壊および再破堤であった。この切所付近の写真として山口県文書館の G19 および G20 の 2 枚がある (第 7 図)。両者とも 6 月下旬の撮影で、タイトルは枚方堤防切口となっている。また、同じ伊加賀付近の写真として R1 (第 8 図) と N8 があり、全部で 4 点存在する。これらの撮影地点を守口文庫蔵『牧方切所』(年代不詳)と中島 (2003)<sup>7)</sup>から編

G19は山川堤防上に位置していた伊加賀集落の北端を東側から撮ったもの、G20は東海道に沿って並ぶ宿場と河岸を淀川の船上から撮ったもので、右端の林中に台鏡寺、中央に鍵屋の建物がみられる。また、R1は「牧方切所ノ図」のタイトルで、切所の下手（西南側）における堰き止め用の粗朶工事中のもので枚方丘陵が背景にみえる。撮影時の記載はないが、6月20日から開始された内務省による粗朶工と推定される貴重な写真である。
