# 明治18年の淀川洪水と北河内

——現門真市域を中心に——

片山 正彦\*

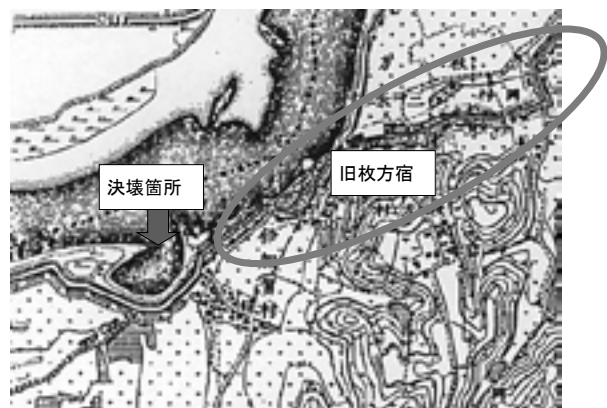
【図1】<sup>13)</sup>

【図1】【図2】は、ともに明治18年の淀川洪水による堤防決壊箇所(いわゆる「伊加賀切れ」)を示したものである。【図1】にみえる、大きくえぐれて湾状になった箇所がそれで、旧枚方宿の西側が破堤したことがよくわかる。また【図2】には「切所凡ソ百間」(約180m)とあり、現場の指揮を執るために出張してきた「建野知事」の旅宿となる「鍵屋」(円部)も描かれている。

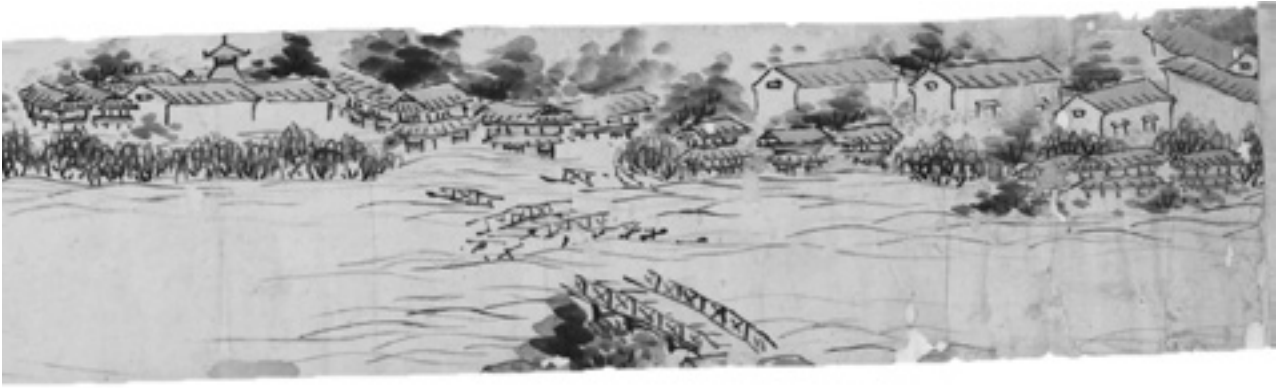
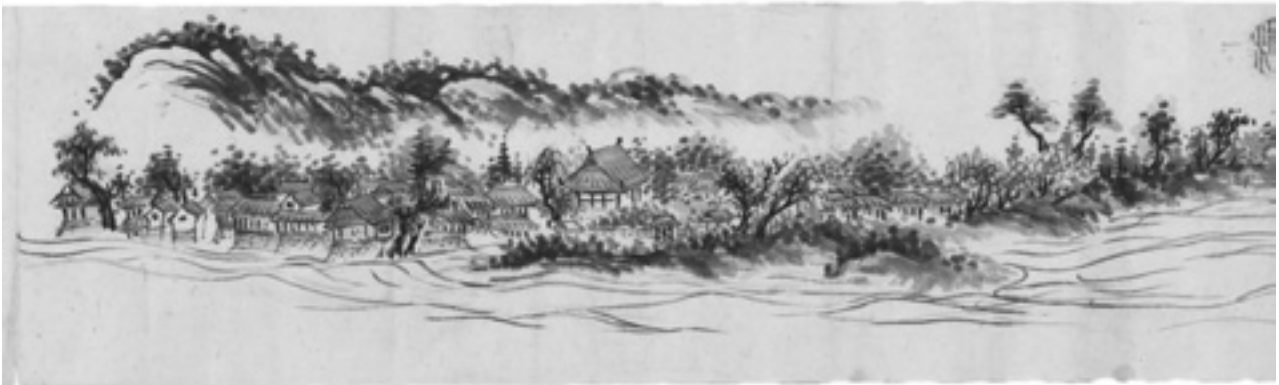
【図3】<sup>20)</sup>

【図3】は、内容から洪水の起こった明治18年7月以降に描かれたとみられる。「明治十有八年夏梅雨、連日滂沱如覆盆、六月中旬牧丘已西長堤破決、洪水濫流一望渺然、恰如大湖」とあり、明治18年の梅雨の頃、連日の「滂沱」(雨のはげしく降るさま)は盆をひっくり返したようであるという。「牧丘已西長堤」とあるのは、おそらくかつての枚方宿<sup>21)</sup>と、その背後にある丘陵(現在は、ひらかたパークなどがある)の西側の伊加賀村に設置された淀川堤防と考えられ、これが明治18年6月中旬に「破決」したのである。これによって、北河内地域はあたかも「大湖」のようになったと表現している。また「然而七月々初水勢愈加河水溢出、府下河北地方洶々、焉三大橋及其余諸橋壞落」ともあり、同年7月初旬には水勢がますます加わり、河水が大阪府下一帯に溢れ出し、三大橋(天満橋・天神橋・難波橋)およびその他の橋が壊れ落ちたことも記している。

・大坂市中の様子

・決壊箇所（「伊加賀切れ」）付近

・旧枚方宿付近

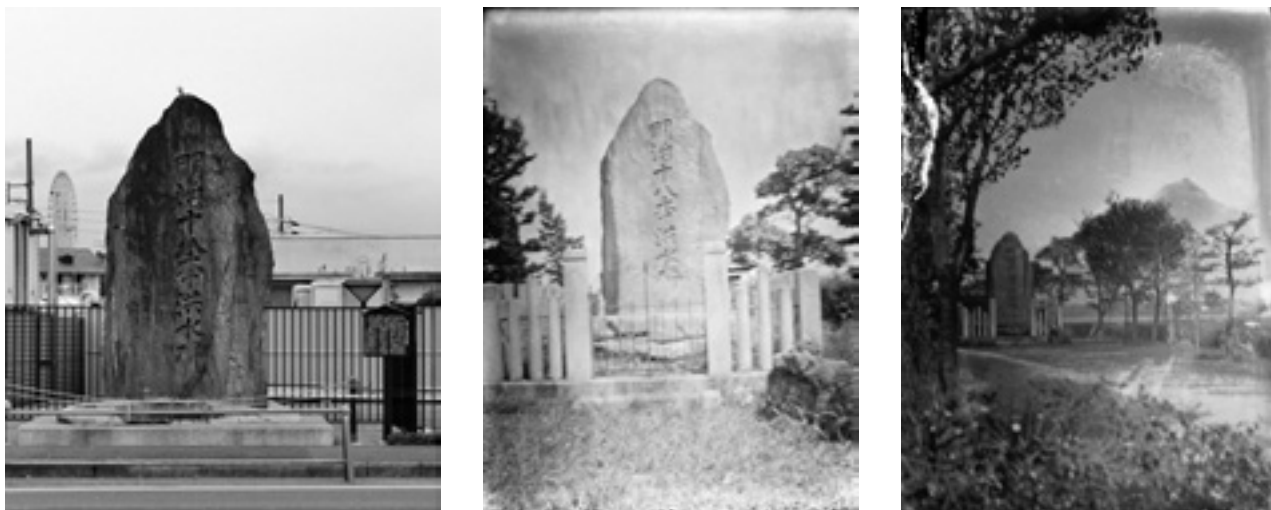
【図 5】<sup>33)</sup>

【図5】は、現在の明治18年洪水碑（2014年2月撮影）と、かつての洪水碑（枚方市教育委員会提供「明治十八年洪水碑ガラス乾板」2点、撮影年代不明）を撮影したものである。【図6】は、明治18年洪水碑建立を記念して作成された扇子である。【図6】によれば、洪水碑（円部）は現在地（桜町交差点付近）とは異なり、岬状の突き出したあたり（現在の枚方大橋南詰東側付近）に描かれるが、これは明治18年6月の洪水時に決壊した堤防の残存部分と推測される。湾状になった箇所を囲むように、「半球形の新堤防」が築かれたことがわかる<sup>35)</sup>。
