京都府北部における伝統構法木造住宅の耐震性能

Seismic performance of traditional wooden houses in the north of Kyoto

Key Words : *Structural Detail Investigation, Response-Limit Capacity Analysis, Seismic Reinforcement*

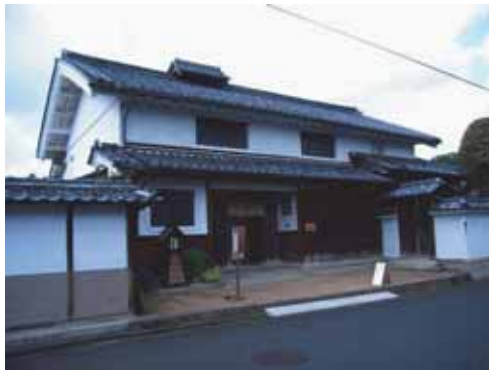
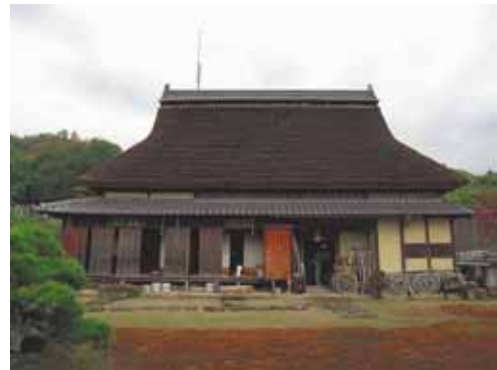
写真1 対象建物の外観

建設地は、一部の地域で偏らないように選定している。その結果、京丹後市で4棟、与謝郡与謝野町で2棟、宮津市で1棟の計7棟を選定した。建築年代は1839年から1934年となり、屋根形式は笹葺きが2棟、瓦葺きが5棟となった。表1に建物概要を示し、写真1に調査建物の代表的な2棟の外観を示す。

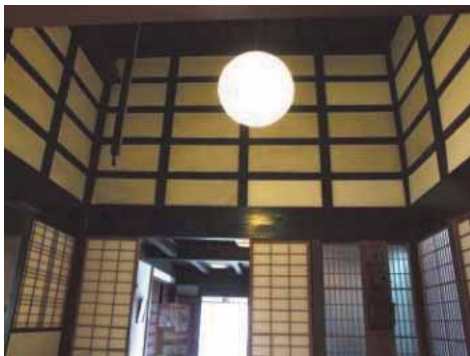
写真3 天井の高い居室

構造上主要な柱の断面は、100 mm角～175 mm角であり、大黒柱は、190 mm角～330 mm角であった。写真 3 に示す天井の高い居室では、写真 4 のように断面の大きい材で格子状に梁を架けており、その梁の断面は平均的に 280 mm×290 mm程度の材が使われている。最も大きい断面の小屋梁は 390 mm×400 mmであった。写真 3 のような居室では鴨居を差し鴨居とし、そのせいは 310 mm～380 mmであった。

対象建物の構造要素は、土塗り壁（土壁）、土塗り壁の垂れ壁および腰壁（土塗り小壁）、貫、差し鴨居、柱であった。既往の研究¹²⁾¹³⁾において、各構造要素のせん断耐力と変形角の関係が復元力特性として示されており、これに基づいて対象建物の構造要素の復元力特性を算出した。土塗り壁は基準となる復元力に対して壁長さ、壁厚にそれぞれ比例して算出した。同様に土塗り小壁は、小壁枚数と小壁の高さに比例させた。ただし対象建物の小壁は、写真3に示すように、一般的な小壁と比べて高いが、基準とする復元力を上限値としている¹⁴⁾。柱、貫、差し鴨居は、本数とめり込み面積に比例し、構造的な階高に反比例して算出している。各構造要素の復元力特性を足し合わせて、建物の復元力特性とし、建物方向ごとに算出している。算出した復元力特性から、変形角 1/30rad 時のせん断耐力を建物重量で除してベースシア係数を算出し図4に示す。ベースシア係数は、けた行方向 0.18~0.36、張り間方向で 0.25~0.43 となり、張り間方向のベースシア係数はけた行方向と比べて平均的に高い。全体のベースシア係数に対して、各要素の負担割合は、土壁で約 4 割~7 割、小壁で約 3 割~5 割、軸組で 1 割~2 割であった。

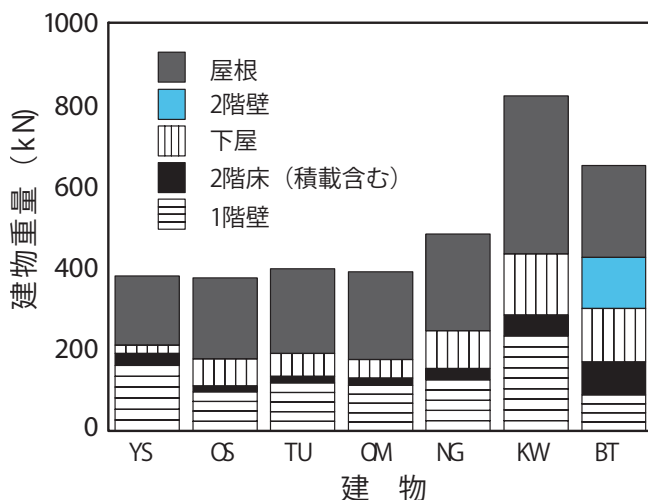
図3 各構面の重量の構成

建物重量は、建築基準法施行令 84 条、85 条の固定荷重と積載荷重に基づいて算出した。ただし小屋組については、比較的大きな材が使用されているため、実測による材積に比重を乗じて算出した。笹葺き屋根については、重要文化財(建造物)基礎診断実施要領¹¹⁾の茅葺き屋根の建物を参考に算出した。なお積載荷重は、地震時設計用としている。その結果、対象建物の重量は 374kN～821kN であり、延べ床面積あたりの単位重量は、2.52kN/m²～3.31kN/m²である。図 3 に各対象建物の建物重量を構面ごとに示す。

この地域の伝統構法木造住宅は、建物中央部の居室は天井面の梁を断面の大きな材によって構成し、階高を高くするため小壁が高い。また図3から、屋根重量は建物重量のおおよそ半分を占めている。これらのことから、重量は建物上部に集中していると考えられ、耐震安全上は不利な状態と言える。

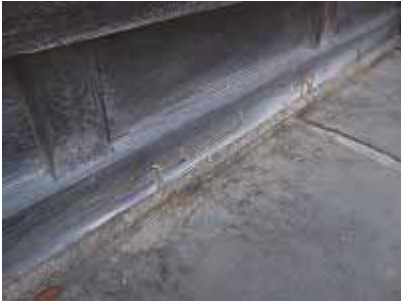
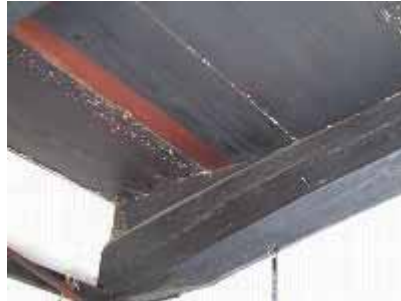
対象建物は、建築年代が非常に古いが、改修や修繕工事をほとんど行っていないため、経年的な劣化や、生物的な劣化による損傷が見られた。特に、蟻害が多く発生しており、写真5、6のように多くの土台や梁が損傷していた。また過去に大地震を経験していることもあり、写真7、8のように外壁や土塗り壁にひび割れが生じていることや、写真9のように雨漏りが生じているなど、経年的な劣化も見られた。

写真5 土台の蟻害

写真6 梁の蟻害

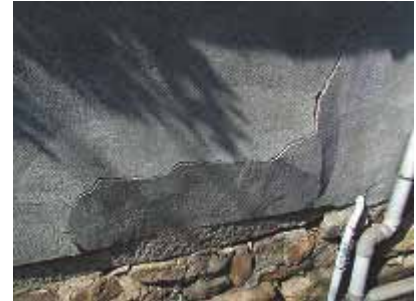
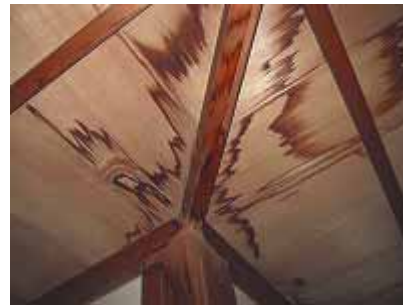
写真7 外壁のひび割れ

写真8 土壁の割れ

写真9 天井の雨漏り
