文化財建造物における自然災害リスクアセスメントの提案

～地主神社における適用例紹介～

Natural disaster risk assessment for cultural buildings

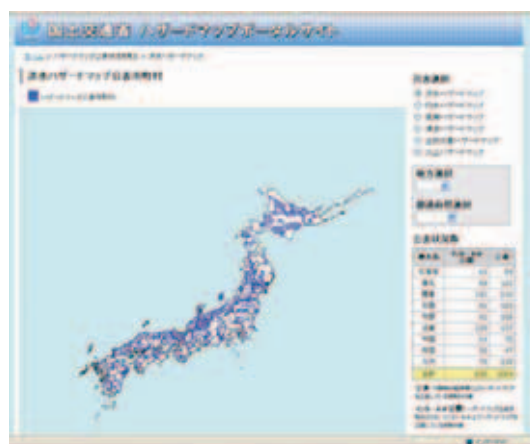
図2 国土交通省ハザードマップポータルサイト

⑦についてはインターネット上で公開されているものも多く、一般的な自然災害のうちa)地震、b)洪水、c)内水、d)高潮、e)津波、f)土砂災害、g)火山については、国土交通省のハザードマップポータルサイト⁴⁾（図2を参照）から閲覧が可能である。現在の整備状況は100%ではないが、多くの自治体で調査やマップ（紙面）の作成は完了済みか進行中であり、各市町村のホームページへの掲載も増加する傾向にある。

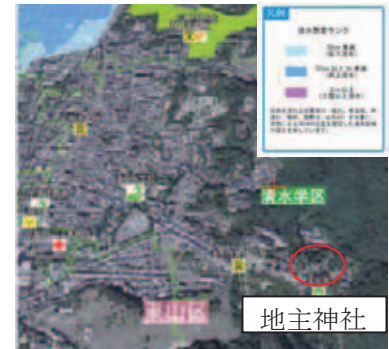
図3 大雨時の浸水想定区域

- ・京都府文化財総合目録(災害修理記録) ¹⁰⁾
- ・地質調査報告書
平成16年8月「清水寺境内斜面・溪流調査報告書」
- ・洪水ハザードマップ¹¹⁾ (図3参照)
最大浸水深さ なし
- ・地震ハザードマップ(花折断層地震による被害想定) ¹¹⁾ (図4参照)
最大震度 : 震度6強
建物倒壊率 : 大破率40%
液状化危険度 : なし
- ・土砂災害警戒区域¹¹⁾
土石流警戒区域指定 : なし
急傾斜地警戒区域指定 : なし
- ・横断図¹²⁾ (図5参照) および現地踏査写真 (図6参照)
- ・地形図 (図7参照) および航空写真 (図8参照)
