清水寺参道の石積み擁壁の耐震性評価

Seismic Assesment for Stone-Blocks Retaining Wall along Kiyomizu Temple Approach Road

酒井久和¹・田尾徹郎²・速水喜裕³・三村誠⁴

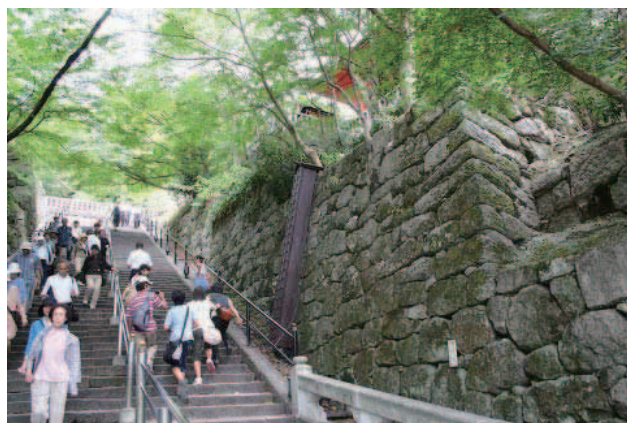
写真1 参道に接する石積み擁壁

清水寺は、ユネスコ世界遺産に登録されている京都市内でも有数の観光地であり、季節を問わず修学旅行生や国内外から多くの参拝者で賑わっている。寺院内の参道には、自然石の石積み擁壁が多数存在し、起伏のある寺院内の交通機能性を確保しつつ、清水寺の文化的、景観的価値を高めている(写真1参照)。

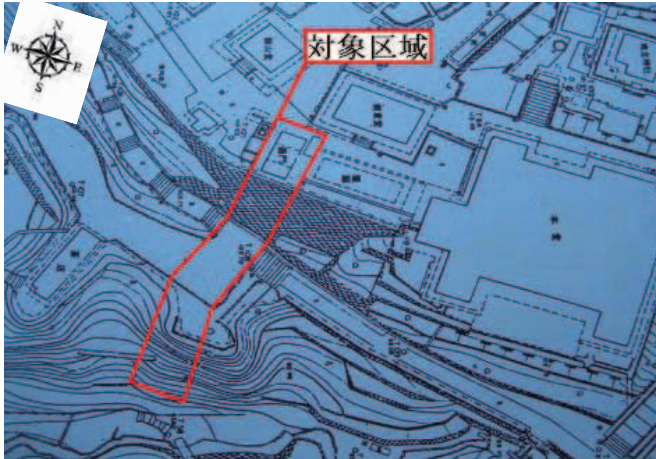
図1 検討対象区域

本研究では、耐震性検討を行う石積み擁壁の選定、石積み擁壁の構造種別の調査、石積み擁壁の形状の測量を目的とした現地調査を行った。参道の参拝者の通行量と擁壁高さをもとに、擁壁の崩壊が人命に与える影響から、中門（轟門）の位置にある主要参道の石積み擁壁を検討対象構造物として採用した。対象とする石積み擁壁の位置を図1に示す。この石積み擁壁は、写真2に示すように、多くの参拝者が通行する主要参道沿いにあり、かつ擁壁は高さ13mと高い構造物である。

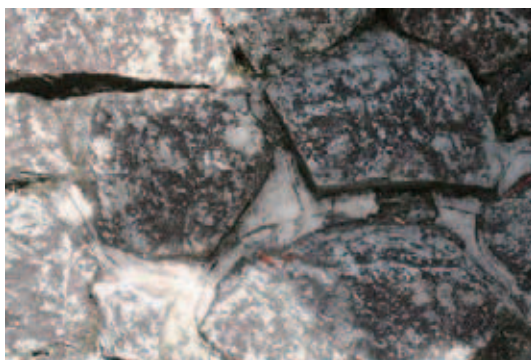
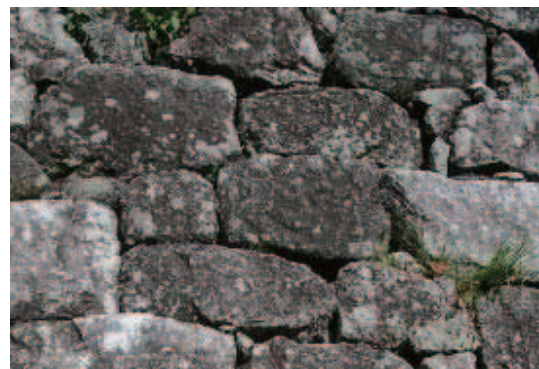
写真3 石積み擁壁

この石積み擁壁は、下から1.5mだけが積み石と積み石の間にモルタルが詰めてあり、それ以上は、割栗石や砂利を用いて石を積み上げる穴太衆積み構造である（写真3参照）。ただし、下部のモルタル詰め部分については、内部までモルタルをするためには積み石を積みなおす必要があることから、表層からのモルタル補強であると考えられる。

(a) (モルタル使用)

(b) (モルタル不使用)

ちなみに、建築基準法施工令では、高さ2mを越える石積み擁壁は練積み構造にしなければならないという規定があり、この擁壁は基準に照らし合わせても安全性が小さいと見込まれる。

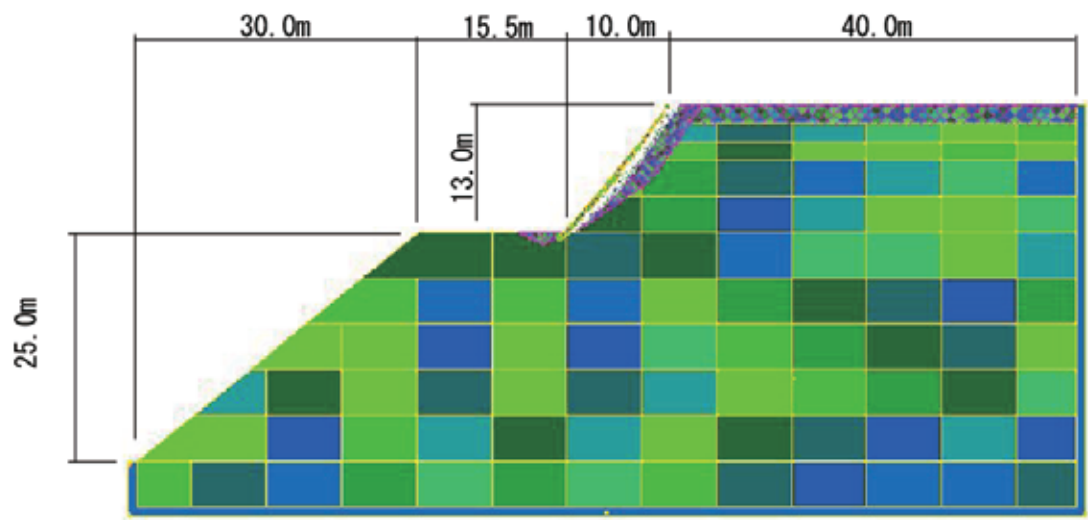
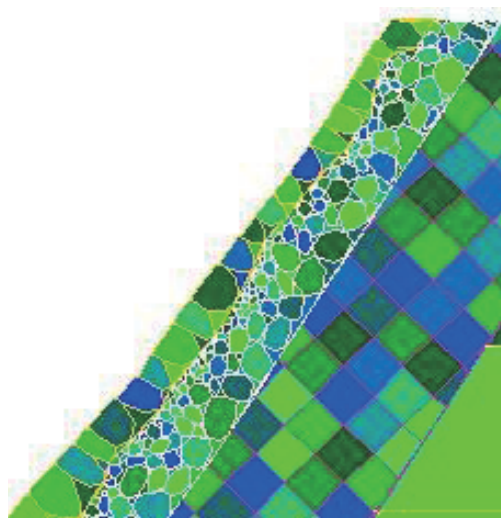
図 2 解析モデル図

検討対象とする石積み擁壁の積み石背後断面の詳細な構造が明らかでないことから、本研究では既往の調査結果および清水寺における地盤調査結果を参考に解析モデルを作成する。まず、池谷らの多くの石積み調査結果に基づく解析モデル⁴⁾を参考に、裏込め栗石の厚さ寸法は 0.8m に設定した。次に、鋳田らの研究⁵⁾により、地表面付近が風化等により劣化した層で約 2m 覆われており、検討対象地点の石積み擁壁は、周辺の地形状況から切土であると考えられる。そのため、裏込め栗石背後の地山も表層と同等に風化が進行していると想定し、ともに 2m 脆弱な層が堆積していると設定する。背後地盤、地表部のメッシュ間隔は、崩壊現象への影響を考慮し、それぞれ 0.5m, 0.8m とする。また、地山部分は鋳田らの弾性波探査をもとに、地盤特性の異なると想定される地層ごとに地表から 2m, 2.5m, 3.5m, 4m, 5m の層に分割する。また、解析モデルの擁壁背後の奥行きは、擁壁背後(北側)の側方境界の影響を軽減するため、裏込め栗石背後の地山を擁壁高さの約 3 倍の 40m と設定した。解析モデルを図 2 に示す。

(a) 全体図

(b) 詳細図

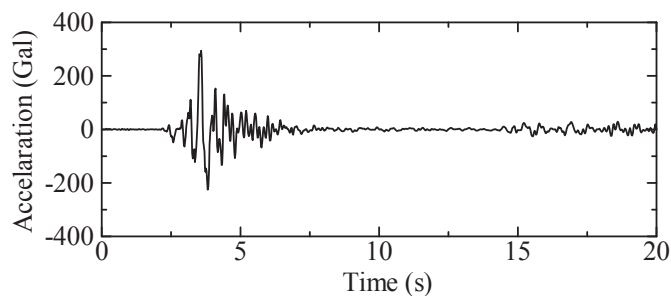
図 3 想定花折地震加速度波形 (NS 成分)

入力地震動は、土岐ら⁶⁾の清水寺付近に大きな被害を及ぼすと想定される花折断層による地震動 (M7.5) のうち、構造物断面方向 (NS) 成分を採用する。想定花折地震加速度波形を図 3 に示す。

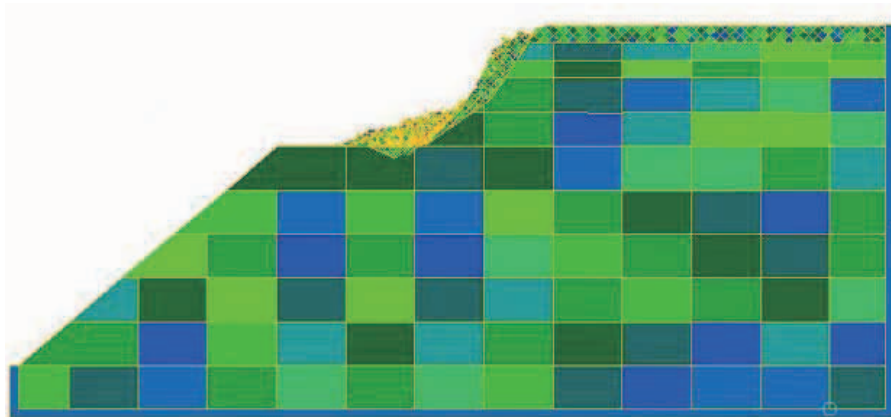
図 4 残留変形図 (全体図)

DDA の耐震性評価に基づく検討対象構造物の地震後の残留変形状態を図 4、図 5 に示す。

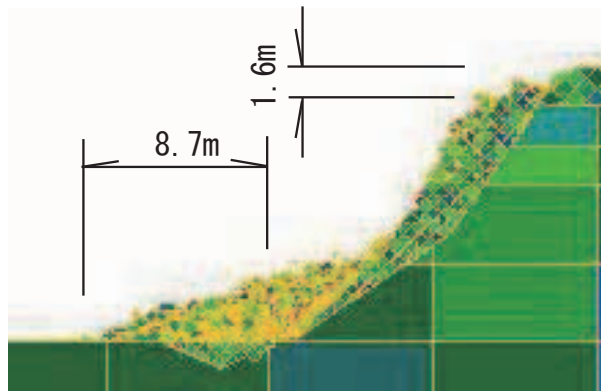
図 5 残留変形図（詳細図）

図 5に示すように、積み石、裏込め栗石は全崩壊し、背後地盤は下部を残して上部 1.6 mが崩壊した。石積み擁壁の天端部は参拝者が多く集まるポイントであり、このような崩壊が起きれば、参拝者が転落するなどの被害が危惧される。また、積み石、裏込め栗石の流動域は 8.7 mであり、崩壊した積み石などで参道を通行する参拝者に危害が及ぶことが想定される。ただし、参道の幅員は 15.5m あり、石積みの崩壊により交通機能性は崩壊後も確保されることが考えられる。
