ネパール・カトマンズバレーのパタン地区に実在する 歴史的組積造建造物の詳細モデル化と地震時挙動解析

Detailed Modeling and Seismic Behavior Analysis of Existing Historic
Masonry Building in Patan District, Kathmanzu Valley, Nepal

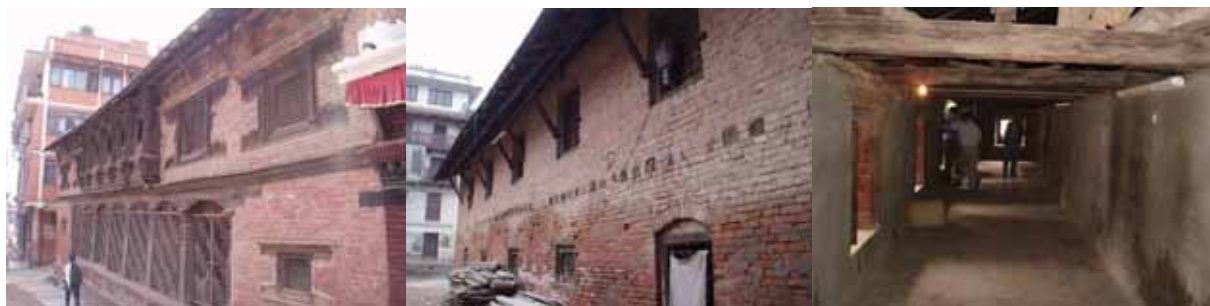
写真1 解析対象建造物

カトマンズバレーのパタン地区に存在し、現在は周辺住民の集会所として利用されている建物について、詳細な解析を行った。解析対象建造物は、写真1(a)(b)に示す組積造と木造との歴史的複合建造物である。この建物は、地震時に、一時的に周辺住民が避難する場所としての役割を期待されている。建物は17世紀中ごろに建てられたものであるが、地震や老朽化によってさまざまな個所に補修が行われ現在に至っている。建物は2階建てで、長辺方向と短辺方向の幅は16.5m、5.6mである。1階と2階の高さは2.4m、2.1mである。屋根の地上からの高さは6.5mである。いずれの壁にも開口部があるが、開口部の割合は西側の壁（写真1(a)）が最も大きい。壁を構成する煉瓦はセメントモルタルにより接着されている。建物内部は写真1(c)のように幅2-3mの細長い空間が2列である。

(a) 西側の壁

(b) 東側の壁

(c) 2階東側の部屋

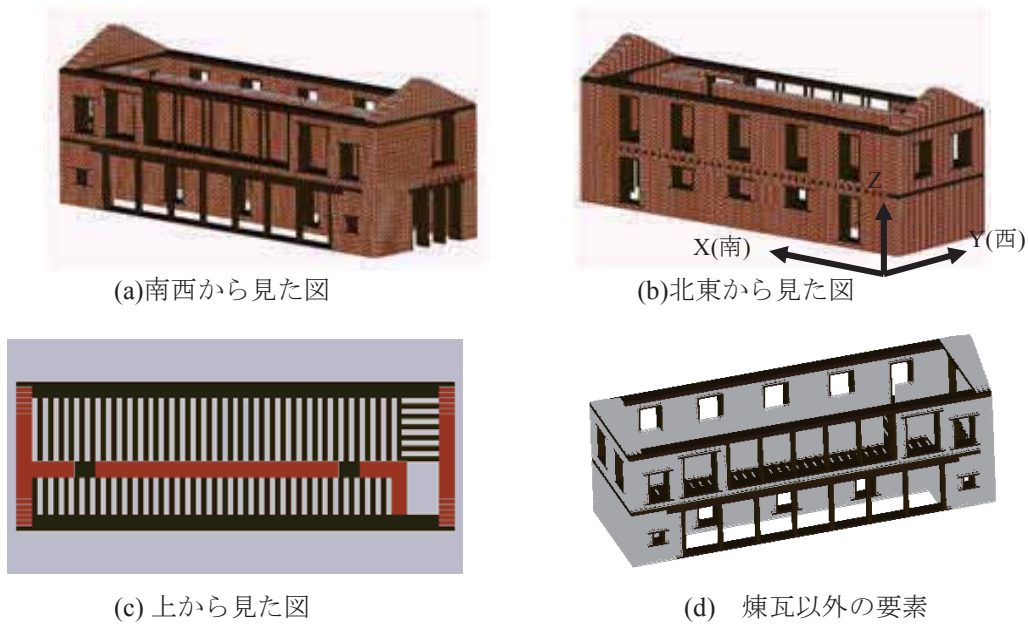
図1 集会所モデル

北西、北東、上方から図化した解析モデルを図1(a)(b)(c)に、煉瓦以外の柱とリング梁の配置を図1(d)に、座標軸を図1(b)に示す。長辺方向をX方向、短辺方向をY方向とする。モデル化に当たり、煉瓦の大きさは10cm×10cm×20cmの直方体とした。実際の煉瓦の大きさは約5cm×5cm×10cmであるが、解析容量の制約より要素サイズを決定した。屋根はトタンでできており、軽いために解析に影響を及ぼしにくいと考え、モデル化を省略した。開口部の多い西側の壁には、木製の柱や梁が多く配置されている。1階と2階の壁の上を這うようにリング梁が配置されている。壁の厚さは40cmとした。柱・梁の要素サイズは実物の平均的な値として幅20cmを基本として、煉瓦と同様に直方体の集合としてモデル化した。総要素数は63,978となった。

過去にも、同じ建物を対象とした数値解析を行っている⁶⁾。既往研究では、解析プログラムの制約上、建物を大きい要素で分割し、総要素数は1190であったのに対し、本論文は総要素数63,978とより現実に近いモデル化となっている。また既往研究では、対象とするネパールの歴史的組積造建造物の物性値が不明であったため、イランの建造物の物性値を代用していたのに対し、本論文ではネパールの歴史的組積造建造物の実験から得た物性値を使用している。さらに、本論文で使用した詳細なモデルは、常時微動計測によって得られた1~3次までの固有振動数およびモードを上手く再現できている。

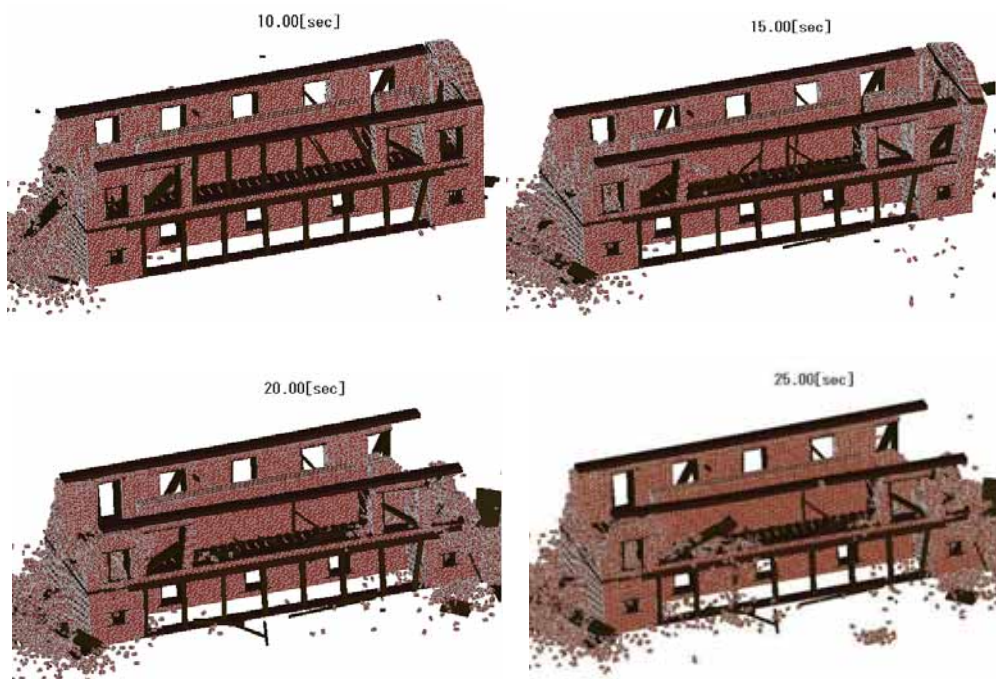
図 6 50年発生確率10%の地震動をX方向に入力した結果

解析結果を図6および図7に示す。X方向に入力した場合、建物の完全崩壊は免れることができたが、Y方向に入力した場合、建物は完全に崩壊した。50年発生確率40%の地震動を入力した場合とは異なり、最初に東側の壁が分離し、崩壊している。次に短辺方向の壁が崩壊し、最後に西側の壁が崩壊している。開口の最も多い西側の壁が最後に崩壊した理由は、柱が最も多い西側の壁では木製の柱が引張破壊に抵抗するためであると考えられる。これにより柱による被害低減効果を確認することができた。X方向に入力した場合、短辺方向の壁は、両方とも2階部分が崩壊した後、南側の壁1階部分が崩壊している。これにより東西の壁の南側の被害が発生していると考えられる。

まず、作成したモデルに発生確率の異なる3つの地震動を入力し、地震動入力から10秒以降の解析結果を5秒ごとに図4から図9に示す。これまでに、被害調査を基に煉瓦造建造物の典型的な破壊パターンが議論されているので、今回の解析結果と比較する。Mahmoud⁷⁾らにより、アドベ造の家において、壁の面外破壊が主な破壊モードであることが報告されている。直交する壁の結合が不十分なために、壁がそれぞれ分離し破壊することで、屋根の崩壊につながるとしている。図4を見ると、南側の幅の狭い壁が面外方向に変形し、崩壊している事が確認できる。ZahraiやHeidarzadeh⁸⁾は、煉瓦造建造物の破壊が一般的に壁の一番上の分離から始まることを指摘している。図6の15.0secの結果を見ると、南側の幅の狭い壁の上側から壁同士の分離が始まっていることが分かる。
