# 改修過程の伝統的木造建築物における微振動性状変化の モニタリングによる構造特性評価に関する研究

Evaluation of Structural Properties on Traditional Wooden Structures underwent Disassembly and Reconstruction based on Observation of Fluctuation of Micro-tremors

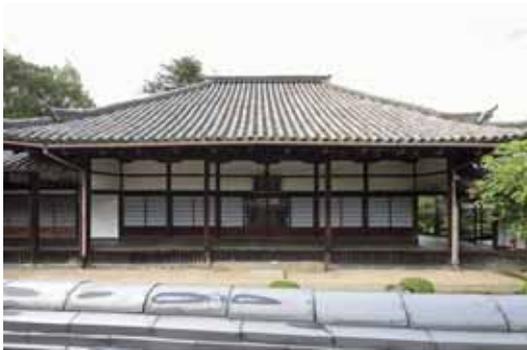
写真1 建物の全景（南面）

現在、大規模改修工事が行われている當麻奥院方丈（奈良県葛城市當麻、国指定重要文化財）を研究対象とした。写真1に建物正面（南面）、写真2に建物内部、写真3に建物南側の広縁、写真4に建物北東より撮影した写真をそれぞれ示す（写真提供：奈良県教育委員会事務局文化財保存事務所 當麻奥院出張所）<sup>4)</sup>。

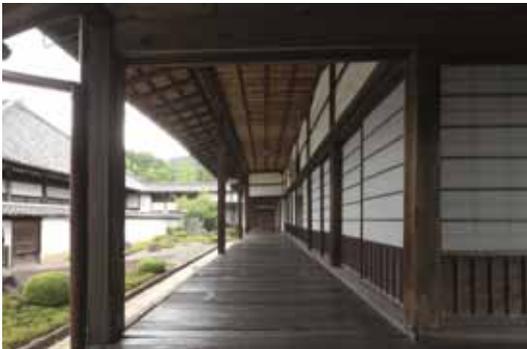
写真3 広縁（建物東側より）

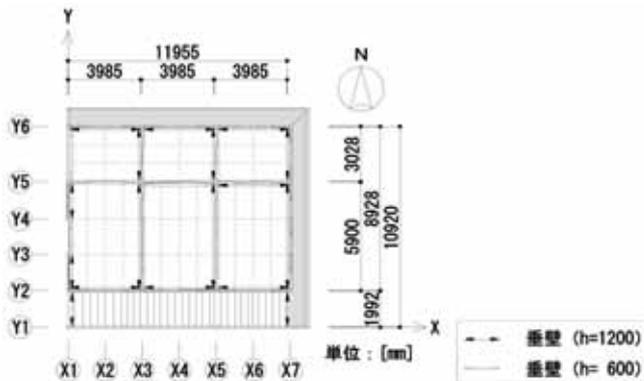
図1 対象建物の平面図

図1に対象建物の平面図、図2に梁間（南北）方向の断面図を示す。図1の平面図中には小壁の配置状況をあわせて示す。対象建物は梁間(Y)方向に約11m、桁行(X)方向に約12mの整形な平面形状を有し、6つの室は

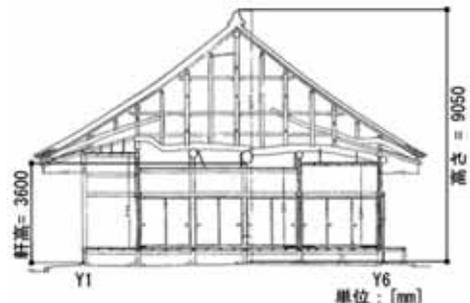
図2 梁間断面図

それぞれ襖で仕切られる。襖と障子部分の上部には小壁が配置（写真2参照）されており、主要な耐震要素を構成している。なお、一般的な方丈建築では、全面壁の軸組みはほとんどなく、このような開口付き壁が多いのが特徴である。図2示すように建物の高さは約9.0m、軒高は約3.6mである。

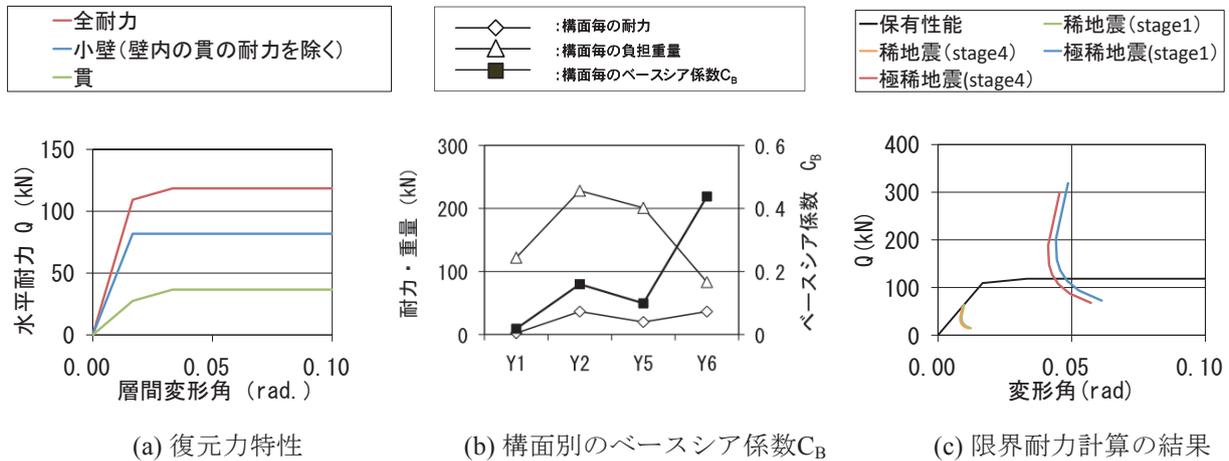
図3 梁間(Y)方向の構造特性 (stage1)

表1に各stageでの施工状況と建物重量の変化をまとめる。stage4では、棧瓦葺き部分と本瓦葺きの平瓦部分の葺土を撤去した空葺き仕様とするため、屋根重量が1割程度低減される。図3(a)と図4(a)に対象建物の復元力特性を梁間・桁行の方向別に示す (stage1およびstage4)。全耐力に占める貫の耐力の割合が約30%程度を占める。貫の復元力特性は初期剛性が小さく、降伏までの変形が大きい特徴があり、対象建物は耐震的には、靱性型の機構の建物と考えられる。また、全耐力は梁間(Y)方向が約120kN、桁行(X)方向が約95kNであり、耐力的には梁間方向が桁行方向よりもやや大きいと推定される。図3(b)と図4(b)にstage1における、梁間・桁行方向別の各構面のベースシア係数 $C_B$  (最大耐力/建物重量)を示す。梁間(Y)方向のベースシア係数分布

は、建物の最も南側の構面(Y1)で最小となり、北側端の構面(Y6)で最大となる。これは、建物南側の屋根重量が大きく、さらに構面の負担面積が大きいためである。梁間(Y)方向に見た $C_B$ については、このように重量偏心によるせん断力分担のバランスがかなり悪いことがわかる。一方、桁行(X)方向のベースシア係数分布は、中側(X3、X5)構面が外側構面(X1、X7)より $C_B$ がやや小さくなるが、 $C_B$ は概ね左右対称分布となる。

なお、こうした梁間方向にみた桁行方向の構造的な不利を解消するため、stage1からstage2にかけて、対象建物南側の桔木で支持された広縁部分の屋根荷重の受ける地震力を建物後方に伝達できるように、この部分(Y1-Y2間)に軒レベルの水平トラス補強を追加している。さらに小屋組についても、小屋束材の補修と小屋筋交い補強が実施されている。また、図3(c)と図4(c)に限界耐力計算による検証結果を示す(stage1およびstage4)。極稀に発生する地震動に対し、安全限界変形角(ここでは、伝統構法木造建物で一般に用いられる $1/15\text{rad}$ とした)以内であることが推測される。なお、stage4では、復元力特性はstage1と同じであると仮定したが、重量変化の分、変形角は小さくなっている。一方で、建物の比較的小変形域での耐力が小さいため、稀に発生する地震動に対しては損傷限界変形角(ここでは、伝統的構法木造建物で一般に用いられる $1/120\text{rad}$ とした)をやや超える可能性が指摘される。

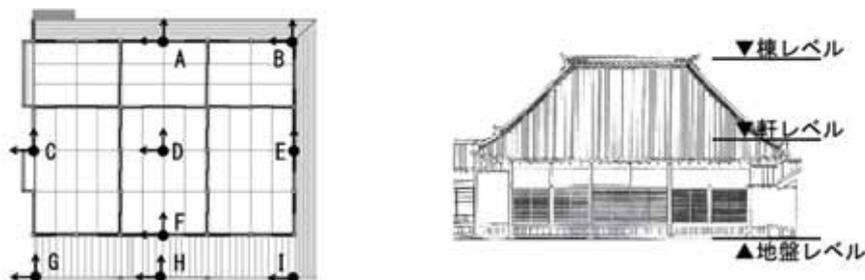
図5 常時微動計測におけるセンサー配置点

常時微動計測はサーボ型速度計(VSE-15D1・VSE-15D:東京測振製)を用い、サンプリング周波数を $100\text{Hz}$ とした。計測時間は各stageにより異なるが、いずれのstageにおいても1計測あたり200秒以上を最小単位とした測定を行った。速度計の配置は建物の振動モードを推定できるように、9~15個の速度計を用いて、図5に示すように平面的には測定点A~I、立面的には地盤・軒・棟の3レベルについての組合せで、多点同時観測を実施した。非定常な入力に対応できるよう同一条件での観測を2~4回繰り返した。

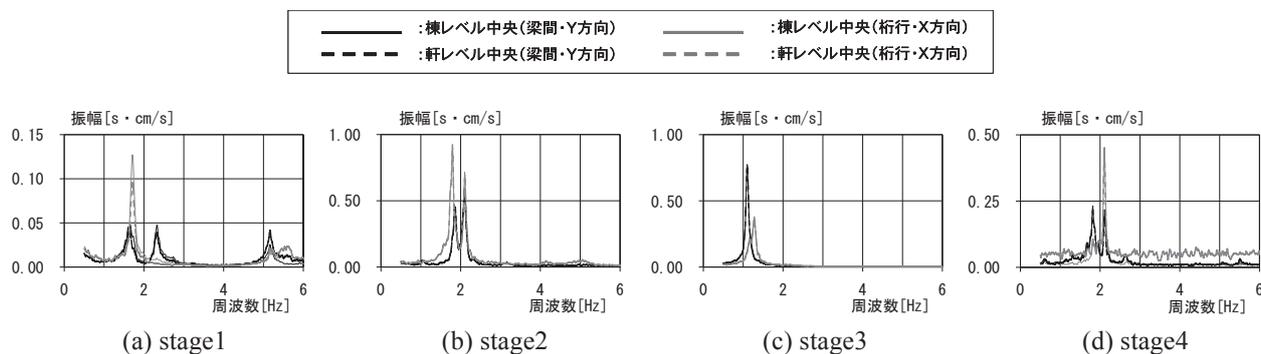
図6 各工事段階でのフーリエスペクトルの変化

図6に建物中央部で計測されたフーリエスペクトルをstage毎に示す。各スペクトル曲線は複数回の計測結果のアンサンブル平均としている。また、表2にフーリエスペクトルから読み取った卓越周波数の一覧を示す。stage1では、桁行(X)方向については、棟レベルと梁レベルでのフーリエ振幅に差がみられ、棟レベルの振動が梁レベルよりも大きく生じ、小屋組が一体的ではないことが推測できる。並進の卓越周波数は桁行方向が若干大きい、梁間との差は小さい。2.32Hz、5.15Hz付近にもピークがみられるが、2.32Hzはねじれ、5.15Hzは建物中央部付近を中心とした回転のモードと考えられる。

stage2では、梁間、桁行いずれの方向についても、2Hz付近を中心に、2つの近接したピークが生じている。ここで、2.1Hzの振動モードは、広縁部分が桁行(X)方向に大きく振動するモードであると推定される。また、棟レベルと梁レベルでのフーリエ振幅の差はほとんど見られなくなっている。stage3では、耐震要素がほとんどない状態で、屋根重量が積載された非常に特異な状態である。この状態では、広縁部分に大きく振動するモードが見られなくなり、梁間(Y)方向、桁行(X)方向の並進モードのみが卓越して確認された。

すべての壁が再施工されたstage4では、桁行(X)方向の並進モードの卓越周波数2.11Hzが梁間(Y)方向の1.82Hzよりやや大きく現われている。なお、この2.11Hzの桁行(X)方向の振動による影響は、梁間(Y)方向に同時に現われている。建物全体のねじれや回転の固有振動数についても、stage1と比べるとやや大きくなっている。

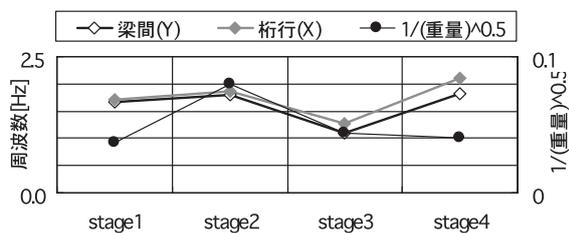
図7 固有周波数の重量変化との関係

図7に、各stageにおける梁間・桁行方向の並進の固有周波数の変化と重量の平方根の逆数との関係をグラフ化した。また、梁間(Y)方向、桁行(X)方向それぞれに、独立な並進運動を行う1質点系を仮定し、微動計測から求めた値と同じ固有振動数  $f$  を有するようなバネ剛性  $k$  を  $k=(2\pi f)^2 \cdot m$  により推定した。図8に梁間・桁行方向の並進固有振動数に対応する剛性の推定値と重量との関係をグラフ化した。図7および図8より、梁間・桁行方向の並進振動に対して、等価な1質点系のバネ剛性については、工事段階による耐力要素の施工状況を概ね反映しているものと考えられる。なお、stage3以降には、桁行(X)方向において、バネ剛性が増加する傾向が見られる。

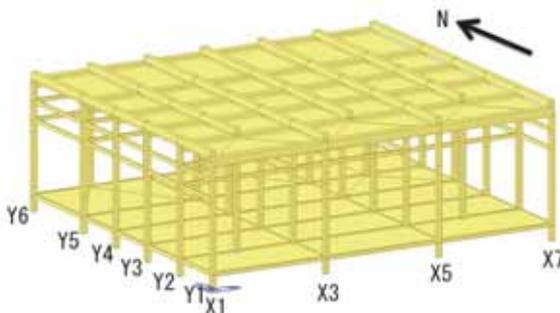
図9 解析モデルの全体図

汎用解析ソフトmidas-Gen（構造計画研究所）により3次元フレームモデルを作成し、弾性固有値解析を実施した。この結果と常時微動計測より得られるモード図との比較により、常時微動計測による振動モード推定結果の検証を行う。解析用のフレームモデルについては、stage2、stage3での軸組状態を想定し、小壁を除く柱、梁、桁、貫、小屋組を要素とするモデル化とした。図9、図10に解析モデルの概要を示す。部材断面は実測に基づく断面形状・寸法を設定した。柱は150mm角の正方形断面とし、梁は円形断面を長方形断面に置換した。このとき、梁せいと断面積が変わらないように置き換えた。また、stage2以降の微動計測では、微動レベルでは建物高さ方向で、軒レベルと棟レベルに振幅差を生じるような振動モードの影響は非常に小さいものと推定されることから、小屋組の立体的な形状による効果を見捨てる、小屋組のせん断剛性相当を有する平板要素を軒レベルに配置した。軸組を構成する要素の部材端には回転バネを配置した（図10参照）。回転バネの配置は柱-梁接合部と柱-貫接合部とした。回転剛性については、並進1次の固有振動数が微動計測により推定した固有振動数と概ね近い値をとるようにパラメトリックに数値を調整した。結果として800kNm/rad程度の回転剛性となったが、これは、剛接に近い状態である。常時微動計測との整合を図るため、ヤング係数を30kN/mm<sup>2</sup>とした。これは、実際の木材の約3倍の値である。なお、建物の重量は各柱の支配面積に依り、柱頭部分に集中質量として配置した。

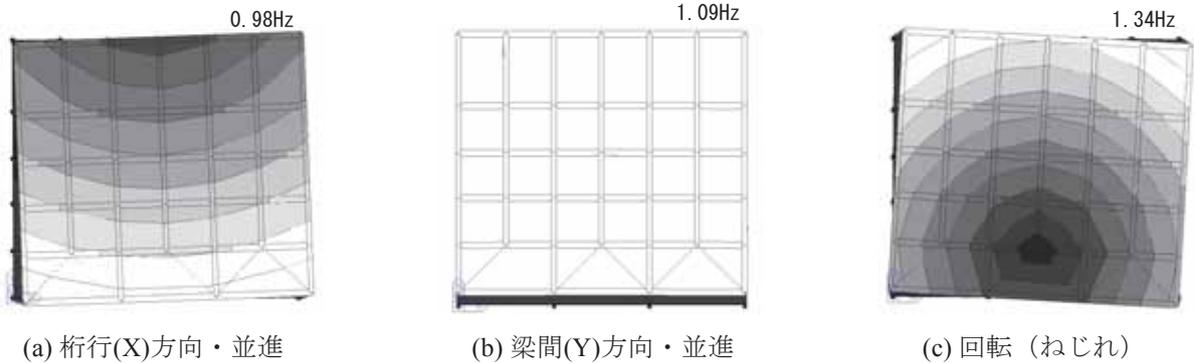
図11 フレーム解析結果より得られた振動モード図（stage3）

図11にフレームモデルによるstage3の弾性固有値解析結果を示す。濃淡は軒高レベルでの変位の大きさを示しており、淡色ほど変位が大きく、濃色ほど変位が小さいことを表す。また、常時微動観測結果より推定

したstage3の振動モード形状を図12に示す。各図は建物を上部から見下げた図となっている。これらの図を比較すると、弾性固有値解析による結果と常時微動計測から推定した固有モード形状の対応は比較的良いことがわかる。なお、それぞれの振動モードの発現周波数は図中に示した通りである。モード形状を見てみると桁行(X)方向に振動する際（図11(a)、図12(a)）には建物南側（図の下側）の桔木で支持された屋根部分の変形が大きい、梁間(Y)方向に振動する際（図11(b)、図12(b)）では軒レベルの水平構面はほぼ一体的に運動していることがわかる。また、ねじれのモード（図11(c)、図12(c)）を見ると、振動の中心を重心（南寄り）側を持つような振動性状を示している。

(a) 桁行(X)方向・並進 (b) 梁間(Y)方向・並進 (c) 回転（ねじれ）

一方、固有周波数を見ると、並進モードについては、フレーム解析結果では、桁行(X)方向では0.98Hz、梁間(Y)方向では1.09Hzとなっているが、常時微動計測結果では、桁行(X)方向では1.28Hz、梁間(Y)方向では1.10Hzであり、並進モードの固有周波数の桁行・梁間方向での大小関係は、フレーム解析結果と常時微動計測結果で異なっている。微動レベルの水平バネ剛性について、フレームモデル化では考慮できていない要因の存在が考えられる。

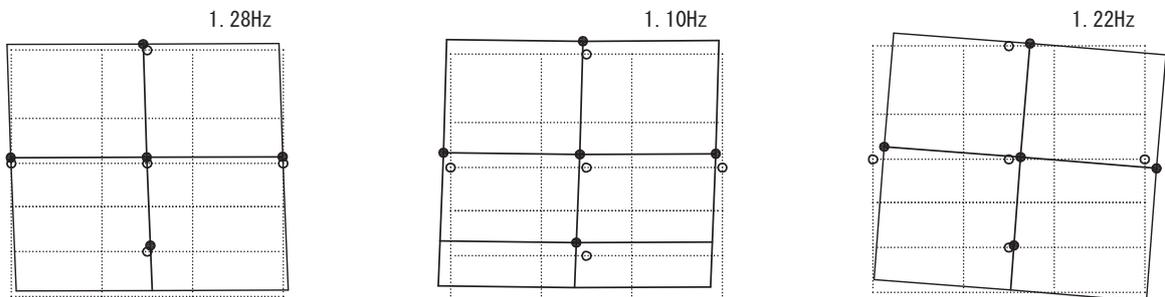
図12 常時微動計測結果により得られた振動モード図（stage3）

(a) 桁行(X)方向・並進 (b) 梁間(Y)方向・並進 (c) 回転（ねじれ）

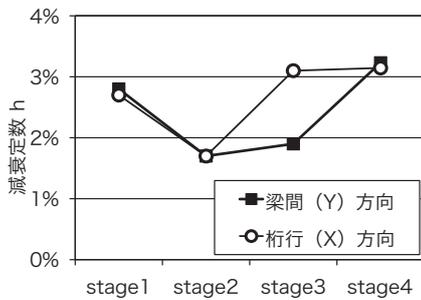
図13 減衰定数 $h$ の変化

対象建物に対してRD法による減衰定数の同定を行った。RD法はランダム応答の実測による減衰定数同定法の1つとして、常時微動計測結果を利用した減衰定数評価法として広く用いられている。すなわち、常時微動をランダムなインパルス入力と仮定し、建物応答をこれらのインパルス群に対する減衰自由振動として取り扱うものである。図13に梁間(Y)方向、桁行(X)方向のそれぞれの固有振動モードに対するRD波形より推定した、各stageに対応する減衰定数 $h$ の変化を示す。また、図14には、建物を1質点減衰振動系と仮定し、RD法で同定した $h$ と建物の梁間・桁行、各方向の並進1次固有振動数から換算した、粘性減衰係数 $c$ について、各stageでの変化を示す。stage1とstage2では減衰定数 $h$ 、粘性減衰係数 $c$ のいずれについても、梁間方向と桁行方向の差異はほとんどなく、各方向とも同程度である。図14より、stage1からstage2にかけての間に、粘性減衰係数 $c$ が1/4程度に減少しており、減衰に寄与する大部分を小壁が占めているものと推察される。一方、重量のみが増加し、軸組の状態がstage2とほぼ同じであったstage3では粘性減衰係数 $c$ の変化は比較的少ない。ただし、桁行(X)方向についてはやや増加がみられるが、この理由の一つとして、桁行方向においては、瓦が再度葺かれたことにより、stage2ではなかった重量偏心の影響が生じた可能性が考えられる。また、stage4で小壁が再度施工されたことより、粘性減衰係数 $c$ は梁間・桁行いずれの方向とも、stage1と同程度の値に戻っていることがわかる。

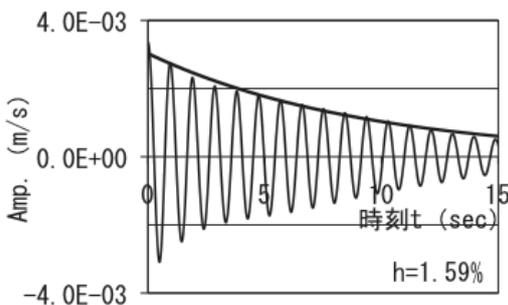
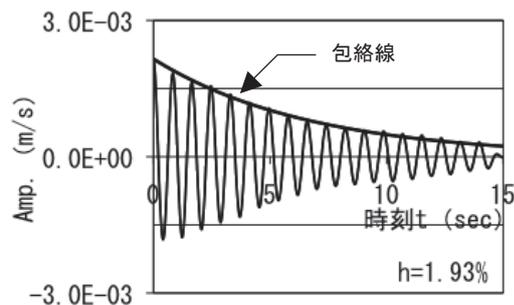
図15 人力加振による減衰自由振動波形 (建物中央部のセンサーでの観測結果)

(a) 梁間(Y)方向

(b) 桁行(X)方向

RD法による減衰定数の推定結果について、人力加振により推定した減衰係数との比較により、その結果の妥当性を検証する。stage3の計測時に人力加振による計測をあわせて実施した。加振は梁間・桁行の各方向について、建物のそれぞれの方向の並進1次固有周期で同期して柱を押しすることにより実施した。図15に得られた自由振動波形とそのエンベロープを方向別に示す。減衰定数は平均で梁間(Y)方向で、2.5%程度、桁行(X)方向で2.0%程度と推定された。ただし、計測された減衰定数については、図16に示すように、加振停止時の振幅の大きさに依存して、大きくなる傾向が確認された。
