彦根城楽々園「地震の間」の地震学的環境

Seismological environments of Zisin-no-ma (earthquake-resistant room) of the Hikone Castle

This is a brief report on seismological, geological and architectonic environments of the Zisin-no-ma, an earthquake-resistant-room, which was built in the early 19-th century as a part of the Genkyu-raku-raku-en (Daimyo mansion) beside the Hikone castle, Shiga prefecture.

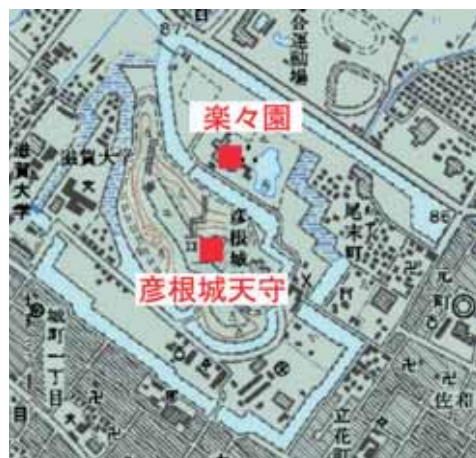
第1図 彦根城と楽々園の配置図。赤四角天守、赤丸は地震の間を位置を示す。基図は国土地理院2万分1地形図。

1600年（慶長五年）関ヶ原の戦いの次の年、井伊直政は、上野国高崎から、近江15万石の領主として転封されてきた。彦根城は、1604年（慶長九年）、尾張、三河、美濃、伊勢などの近隣の譜代大名を総動員して築城工事を始め、1607年（慶長十二年）に主要部分が完成した。場所の選定に当たって天正地震や慶長地震を強く意識したのであろうか、流紋岩の岩体からなる強固な岩盤の丘の上（第1図）が選ばれた。松原内湖に流れ込んでいた芹川の流路はほぼ1 km南方に付け替えられ、城下町市街地はその間に作られた。

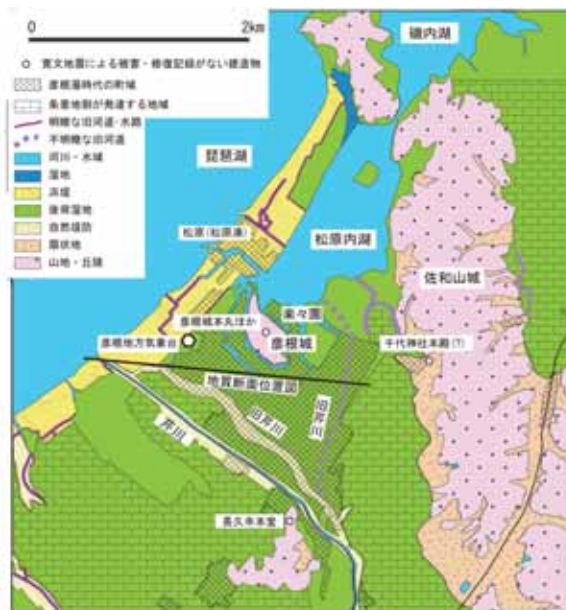
第2図 彦根市周辺の地形分類図。小松原(2006)⁶⁾を改変。地質断面位置図に沿った断面図が第3図。

彦根市の表層地質を構成する沖積層は、第2図に示されているように、湖側から順に浜堤堆積物、内湖および後背湿地堆積物、扇状地堆積物に区分される。浜堤堆積物は湖岸から500m程度の幅をもって帯状に分布し、砂礫層や砂層によって構成されている。浜堤堆積物の東側に分布する内湖および後背湿地堆積物は主として非常に軟弱な腐植土と泥によって構成されており、部分的に芹川などの河川沿いに供給された砂や礫を挟む。

彦根城の南方に広がる旧城下町は、かつて沼沢地が点在していた場所を慶長年間に造成した軟弱地盤であり、滋賀県内でもしばしば地震被害を蒙ってきた。なかでも彦根地方気象台は後背湿地堆積物が厚く分布する地域の西端付近に位置している（第2図）。彦根気象台において兵庫県南部地震時に滋賀県内最大の計測震度（深度5弱）が記録されていることは、このような表層地盤条件や彦根山に近く硬い基盤岩と堆積層が急傾斜で接しているという地盤条件を反映したものと考えられる。また、彦根山の北側は昭和期に干拓されるまで松原内湖と呼ばれる内湖が広がっており（第2図）、内湖のほぼ全域に非常に軟弱で含水比の高い腐植土層が分布している。彦根城楽々園は、おそらくこの軟弱な腐植土層を埋め立て、さらに巨礫や岩片によって盛土した上に築かれた庭園であり、地盤条件としては良好な場所にあるとは考えがたい。

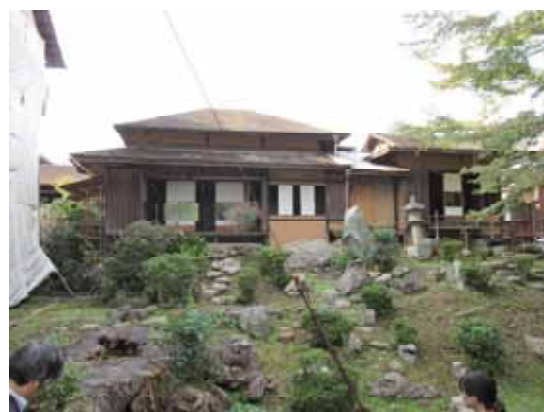
写真1 彦根城楽々園地震の間の正面。

12代藩主井伊直亮の代（1812-1850）になって櫛御殿は増築され、「地震の間」（写真1）も作られた。その年代は明らかでないが、西澤・中川（1997）³⁾は1813年（文化十一年）頃と見なしている。

「地震の間」は、写真1からもうかがえるように、地面が突き固められた高低差2 mほどの高まりに建てられており、周囲は石垣で囲まれている。しかし、その下の沖積堆積層の厚さがどのくらいかは解明されておらず、本質的に地盤の強度がどれくらいかは分からない。

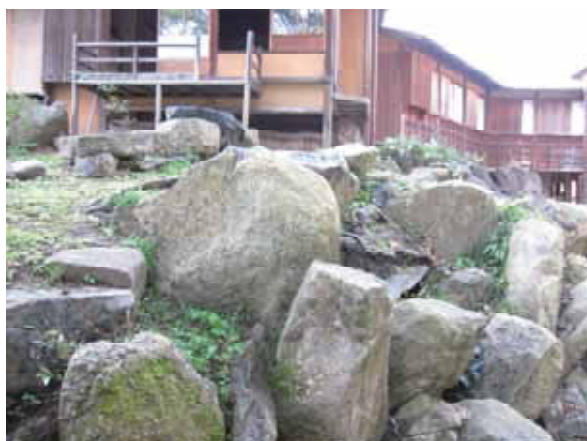
写真2 岩石による築山

「地震の間」は平屋立てで、屋根は大屋根の寄せ棟造りと建物外周部に下屋を配置し、全面を比較的軽量の柿葺きとしている。写真2のように大きな岩石を人工的に積み上げた築山を地盤として、自然石を加工したのべ石あるいは玉石の上に土台を敷いて建築されている。構造は木造軸組構法であり、接合部は金物を用いずに木組みによる伝統的構法である。主要な材には榿材が使用されている（彦根市文化財課、私信）。

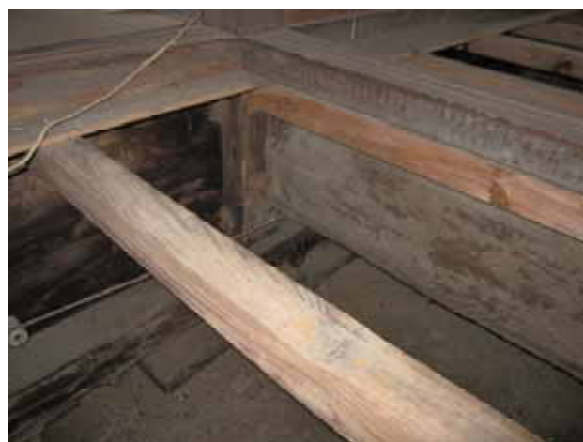
写真3 「地震の間」の柱脚部と足固め

柱脚部の構造は写真3に示すように、約360×135mm程度（背×幅）の足固め（柱相互を水平につなぐ木材）を設置して堅固に一体化している。柱と足固めの接合部は、足固め側面を欠き込んで、柱の側面から接

合している。欠き込み部分は柱断面の半分程度であり、また西澤・中川（1997）³⁾によれば欠き込みはすべて足固め側で柱側の欠損は無い。

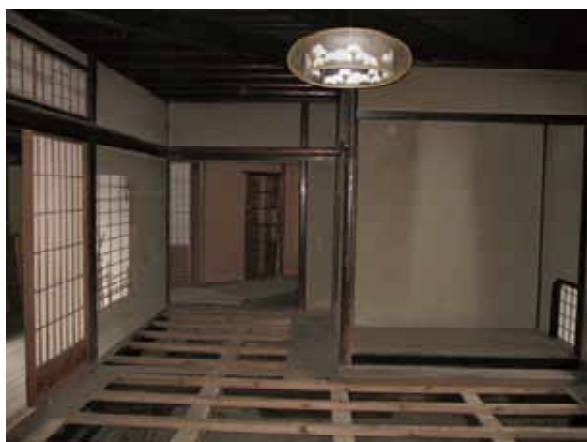
写真4 「地震の間」の室内

柱は概ね105mm角程度で壁は土塗である。地震に抵抗する主要な耐震要素は柱、土塗り壁、足固めであるが、写真4に示すように室内は床の間を有する書院造りであり、柱や壁は非常に少なく、開口部に配置されている垂れ壁（天井から垂れ下がった途中までしかない壁）と足固めが重要な耐震要素であると思われる。また今回の視察では確認できていないが、齊田（1940）¹⁾によれば、要所に雲筋かいを設置して小屋組の剛性を高めていることがわかっている。

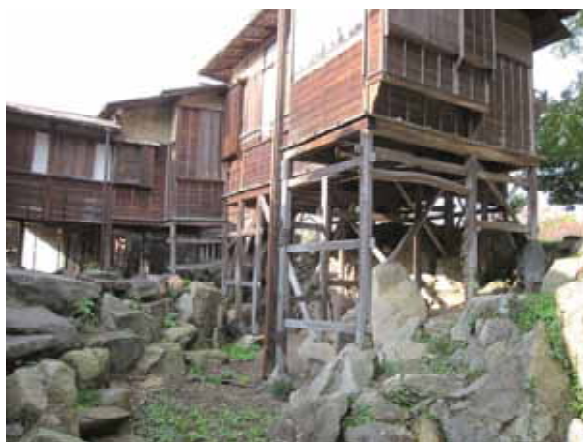
写真5 「地震の間」の北側に付随する建築物

以上のことから「地震の間」の耐震性能について、建物重量が軽量であることは建築物に作用する地震力が軽減されており、柱脚部を堅固に一体化しているため、地震時に柱脚部が個々に挙動せずに局所的な損壊が抑制される（特定非営利活動法人緑の列島ネットワーク、2010）²⁾。これらは耐震上有効であると言える。しかし耐震要素が少ないことや岩石による築山の崩壊の可能性などは耐震上懸念される事項である。さらに「地震の間」には、写真5に示すように自然石の上に柱を建てて建物部分を支持する極めて不安定な状態で建築物が付随しており、付随建物の倒壊に伴う「地震の間」の損傷も懸念される。
