世界遺産アユタヤの洪水調査ならびに文化遺産防災へ向けた提案

Investigation of flood in Ayutaya and proposals for disaster mitigation of cultural heritage

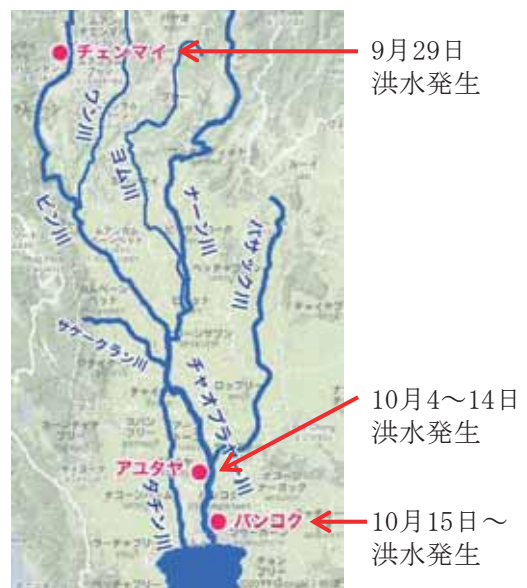
図2 洪水の発生日時のイメージ図

2011年の洪水のイメージ図を示す(図2)。タイ北部に位置するチェンマイでは、2011年9月29日にピン川で過去最高水位を記録し、河川流域では60cmほどの浸水が発生した。しかしながら、チェンマイでは海拔が高いため、3日間で水が引いた。チェンマイで引いた水は下流に流れ、10月4日～14日に掛けてアユタヤ内で甚大な被害を引き起こした⁵⁾。その後洪水は南下し、バンコクに被害が及ぶこととなった。こういった勾配のない地形での洪水は、日本の鉄砲水とは違い、非常にゆっくりと水位が上昇し越流するため、家などが流される被害はないものの、長期間に渡る水没生活を強いられることとなる。

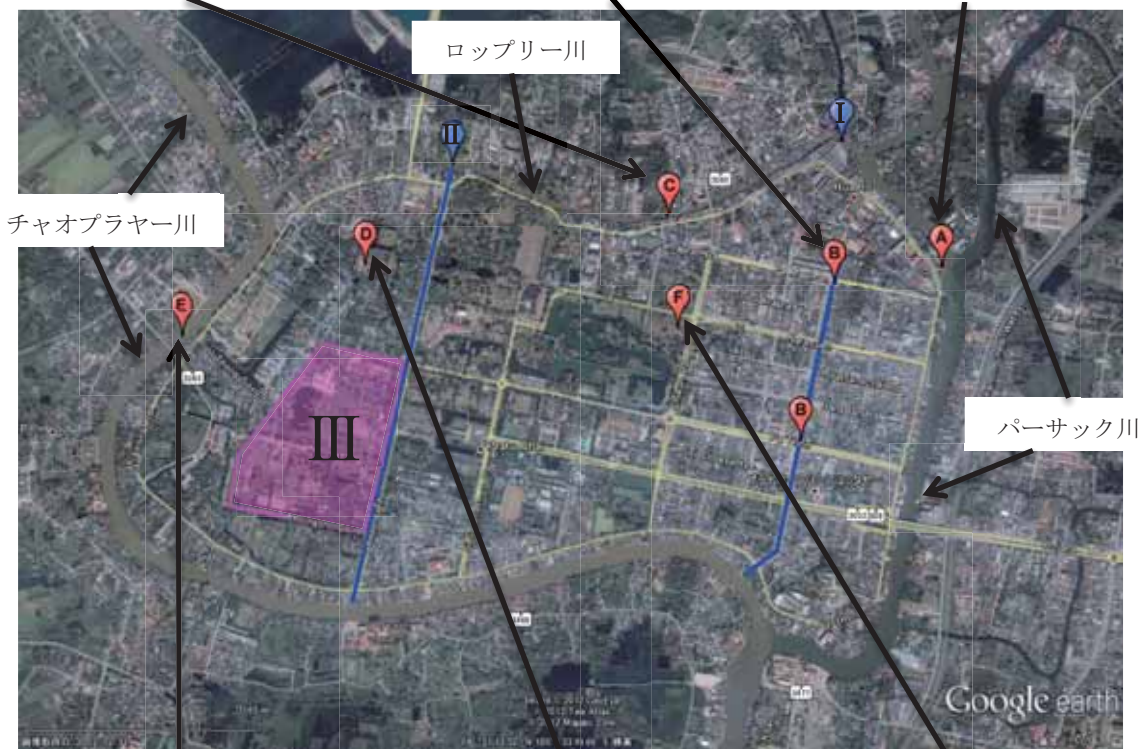
図3 アユタヤ世界遺産地区における被害状況

世界遺産のアユタヤ遺跡周辺に暮らす住民は、洪水が発生する1ヵ月前に約1.2mの高さの土嚢を河川沿いに設置した。さらに、タイ北部の被害から、今回の河川水位が高いことが分かったことで、洪水発生1週間前にさらに0.4m高さの盛土を設置した。また、洪水対策として、アユタヤ市職員が24時間体制パトロールを行い、図3のⅠ地点の水門や土嚢、盛土の監視ならびに補強を行っていた。一方、図3のⅡ地点の水門は、洪水前に既に壊れていたとの報告が成されていた。河川へと中洲内を繋いでいる北東の生活用の排水管から、河川の水位上昇に伴い中洲内へと浸水が続く中、10月7日の22時頃に北東(パーサク川とロップリー川の合流地点付近)の盛土あるいは水門が、中洲内から浸食され破壊し、一気に水が中洲内へ流入したことが、地元住民からのヒアリングから分かっている(例えばA地点)。この他にも、北東のマーケットのオーナーが、営業スペースに土嚢の設置を拒み、ギリギリになって対策を行ったが、すでに遅かったとの情報もあった。さらに、河川の両岸の堤防高さが異なり(C地点)、世界遺産側の方が高い造りになっていたため、堤防の低い方の住んでいる住民が堤防を破壊したとのヒアリング結果もあった。中洲内へ流入した洪水は0.5～2.0mに達し、1ヵ月以上に渡り浸水が続いた。さらに、南西に位置する公園地帯は、中洲内でも標高が低い地域であることから、最後まで浸水した状況が続いた(Ⅲ地点)。勾配の緩やかな地形であるため、長期間に渡り中洲内の水位が下がらなかったことから、ポンプにより強制排水も行った。

D地点(図3)のローカスターラーム寺院は、寝仏や寝釈迦像と呼ばれる涅槃仏があり、今回の洪水による水位の跡が明確に残っている。また、アユタヤの遺跡には、F地点のマハータート寺院のような煉瓦で造られた建築物が多数点在している。アユタヤ遺跡で使用されている煉瓦は、野焼き煉瓦と言われており、低い温度で焼成されているものである。特に著しい風化が生じている箇所では、指先で削れるこのできる土壌のような状態が見られ、日干し煉瓦並みと言わざるを得ないほど極めて低い強度であることが推定される⁶⁾。さらに、降雨量が比較的多い高温多湿のタイの気候条件から考えると、アユタヤの遺跡群は耐久性上、極めて困難な状況下に置かれていることが分かる。また、F地点では、遺跡の煉瓦が白くなっている部分が見られたが、これらは今回の洪水による水位高さを示しており、その時に塗料や色素が抜けたため変色したものと考えられる。そのため、今回の長期間に渡る洪水によって、洪水の力による建造物の倒壊はないものの、煉瓦の劣化や腐食が進行する可能性が高いと言わざるを得ない。

アユタヤ地域における建造物の多くは、上述したように煉瓦で造られており、いずれの場所も不同沈下が生じている(例えばF地点)。そのため、ピサの斜塔のように遺跡が傾いている。アユタヤ遺跡が建造されてから現在に至るまで何百年の月日が過ぎているが、現在も沈下が生じている可能性があるため、地盤の土質が極めて不均質であることが推測される。このまま放置しておく倒壊する可能性もあることから、対策を行うべき課題の一つだと考えられる。

C地点：左岸と右岸の標高差

B地点：水路

A地点：洪水時決壊

E地点：水門

D地点：寝般像

F地点：レンガ劣化、沈下

以上のように、当時の地図から水路と位置付けられた部分の現状としては、埋め立てられて道路あるいは溜め池としてしか活用されておらず、水の流れが全く感じとられない状況となってしまう。今回の洪水からも分かるように、気象的条件から雨季の河川水位の上昇は食い止めることは不可能であり、アユタヤ地域の河川水位上昇は仕方ないものだと考えられる。しかし、河川から越流した水が1ヵ月以上もの間、停滞し続けることが問題であり、その中でも水が流れないことが一番の問題でもある。水路が河川に繋がらず独立していることも踏まえて、如何にして洪水後にいち早く河川へと水を流すかが重要になると推測される。そのためには、現在の水路を本来の水路の役割が果たせるように整備し、ひとたび洪水が発生しても次の洪水のアクションまでに、中洲内の貯水量を十分に減らして、立ち向かわなければならないと考えられる。

前章で示したように、南西に位置する公園は、中洲内で最も海拔が低く、最後まで水が残っていた地区である。さらに、周辺には文化遺産や民家も少なく、1km×2kmほどの公園（図3のⅢ地点）が広がっていることから、この地区に一時的に水を集めることで、河川の流量に合わせて排水していくことが望ましいのでないかと考える。さらに、水路だけでは対応できない水量に関しては、街中の東西南北に走る道路（元々は水路）を、水の通り道として活用することで、文化遺産の浸水を防ぐ配慮も必要である。
