熊野那智大社後背山地において発生した土石流に関する研究

Study on debris flow disaster occurred on mountain behind Kumano Nachi Shrine

Kumano Nachi Shrine is a part of World Heritage in Wakayama Prefecture. In the mountain behind Kumano Nachi Shrine, a debris flow disaster occurred on September 4, 2011 by heavy rain. This debris flow flowed into Shrine and deposited in the ground of Shrine. We simulated this disaster by using Knako2D debris flow simulator. We compared results of simulation and situation of this disaster. This comparison shows our simulation is almost same with situation of disaster. In addition, we consider the effective sabo works for this disaster. It is difficult to prevent this disaster only constructing sabo dam. In the result, it showed that sabo dam using with training dike is effective countermeasure to prevent of this debris flow disaster.

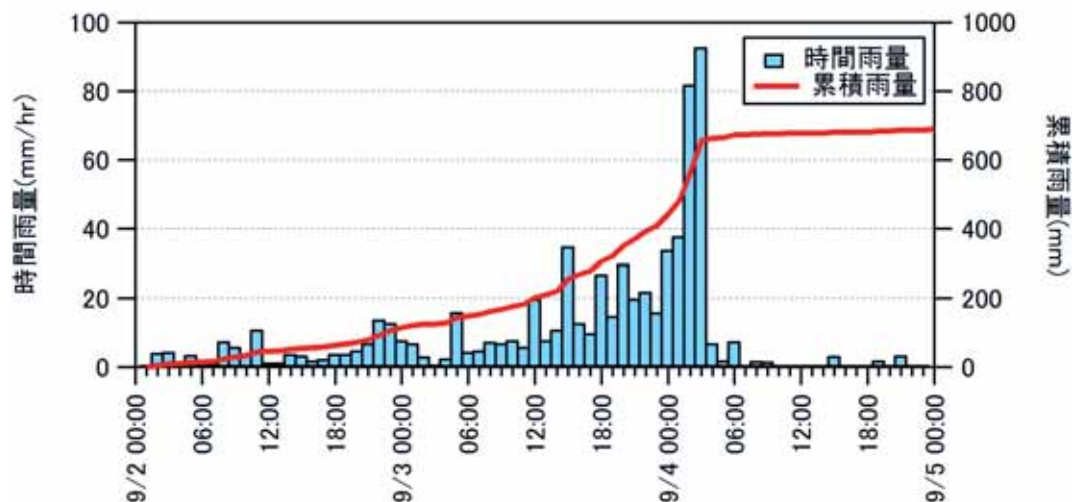
図1 時間雨量と累積雨量（熊野那智大社雨量計）

熊野那智大社後背山地の小流域は、流域面積約0.19km²で、地質としては流域全体が熊野酸性岩類であり珪酸成分の多い花崗斑岩が80～90%を占めている。流域の上流部は標高700m程でそこから標高340m付近に位置する熊野那智大社まで長さが約1km、平均河床勾配20度の溪流が流れている。台風12号はこの流域に多量の降雨をもたらした。図1は熊野那智大社に設置されている雨量計によって観測された雨量を示しており、9月2日午前2時から降り始め、9月2日午前0時から9月4日午後24時まで累積雨量690mm、9月4日の午前4時には最大時間雨量93mm/hrを記録した。この豪雨により、当該溪流の源頭部で崩壊が起こり、その下流まで土石流が流れたことが痕跡から確認されている。一方、熊野那智大社のすぐ裏の斜面では立木が流れによりほとんど倒されていないことから、土砂を多量に含んだ流れではなく比較的土砂濃度が小さい多量の水により裏斜面の土砂の一部が侵食され熊野那智大社に流入したものと考えられている。

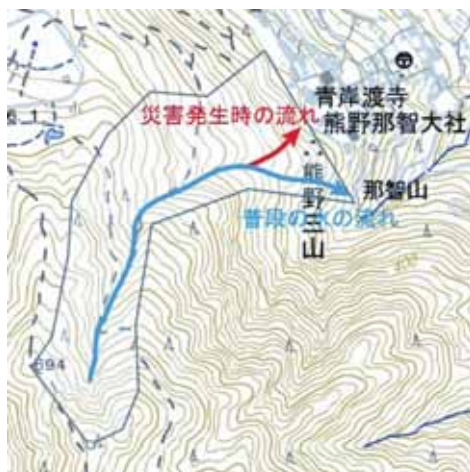
図2 災害発生時の流れ

この溪流は普段、図2に示しているように、熊野那智大社裏の斜面において南東方向に折れ曲がり、南の谷に流れているが、災害発生時は直進して熊野那智大社の方向に水と土砂が流れた。図3は災害発生時の拝殿前の状況を表しており、神社全体に土砂と水が流入し、境内全体にわたって数cmの厚さで土砂が堆積した。図4は災害発生直後の9月4日に撮影されたもので、中央の建物が神社の御本殿であり右にあるのが八社殿である。土砂と水はこの御本殿と八社殿の間の写真左にある斜面から流入し、そのほとんどは斜面直下付近に堆積した。図5は図4と同じ場所で災害復旧後に撮影されたものである。図4と図5の比較から、土砂は斜面の直下で厚いところでは3~5m堆積し、御本殿の半分近くが土砂で埋没している。
