## タイ・アユタヤの文化遺産防災に向けた現地調査と洪水解析

In-situ investigation and flood analysis for disaster mitigation of cultural heritage in Ayutthaya

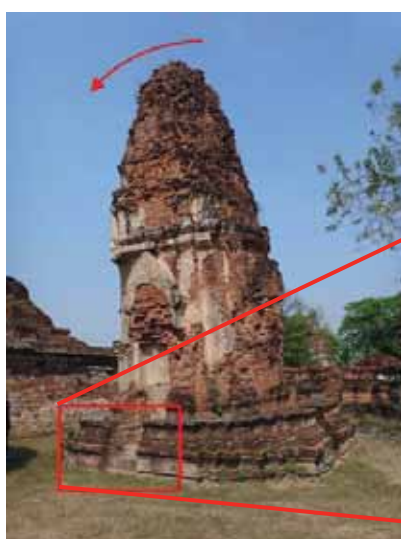
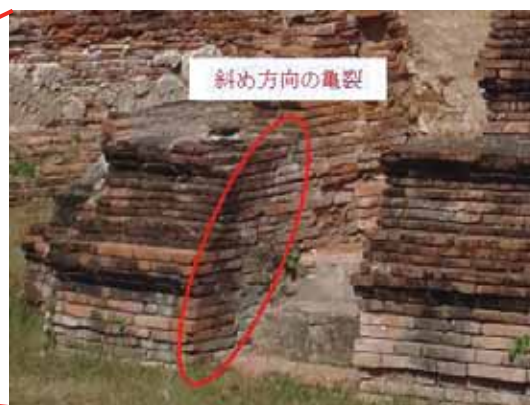
写真5 構造物の傾きにより基礎部分がせん断破壊した状況

とが挙げられる。また別の場所では、建物にせん断破壊が生じ、斜め方向の亀裂が発生しているものもあった(写真5)。構造物が傾いたことで、荷重が片側面に掛かり、縦方向へせん断されたと考えられる。さらに、構造物への亀裂の発生や、本来直線に配置された構造物のたわみ、ズレが生じものが目立っている(写真6)。

以上のように、地盤の変状や煉瓦の劣化、腐食が進行すると構造物の傾きが進行する可能性が高いと言わざるを得ない。したがって、地盤沈下の原因の追究および対策を講じる必要がある。現在のところ、その誘因は降雨または長期間の浸水による水の作用だと考えられる。降雨比べ洪水氾濫による長期間の浸水が発生する頻度は低い、一度発生するとその破壊力は計り知れないと考えられる。そこで、アユタヤ遺跡エリアにおける洪水氾濫が、どのように発生し進行していくか把握する必要がある。次章では、今後洪水が発生した場合のアユタヤ遺跡エリアの浸水状況を数値シミュレーションによって表現する。

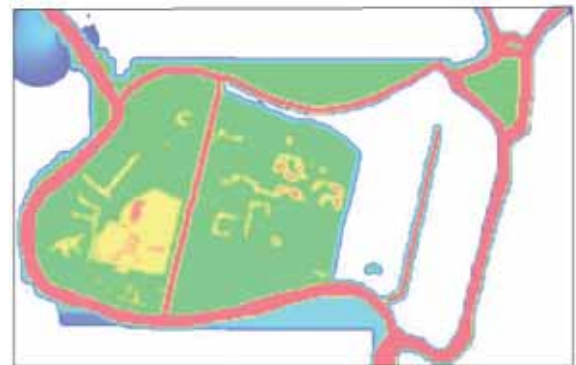
(a) 対策なしの洪水解析

図4に、9時間後のすべてのケースの解析結果について示す。また、結果を比較しやすいように、浸水深さ1.5m以上を赤色、0.5m以下は表示しないように設定した。

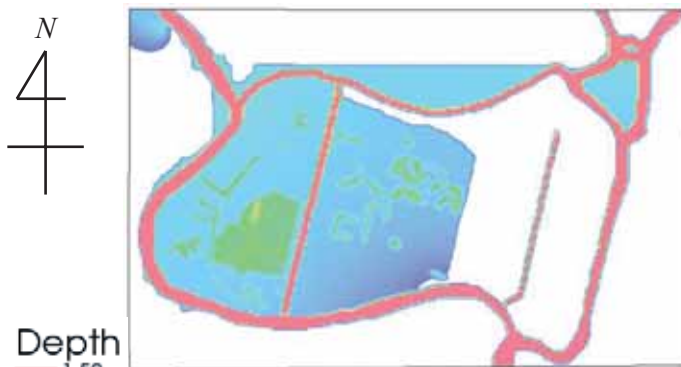
(b) 南北をかける2つの水路を掘り下げた場合 (CaseA)

南北をかける2つの水路を掘り下げた場合（CaseA）では、西側の南北にかかる水路に水が溜まることで、対策なしと比較して中央および東側の浸水が低く、おおよそ0.4mほど浸水が軽減された（図4の(b)）。水路の全長は約2.2kmなので、水路幅を拡大すればするほど貯水能力は上がるが、下流への流下能力が低いままでは効果が発揮できない恐れがある。しかしながら、アユタヤ王朝時代（約500年前）のように水路を張り巡らし有効活用することは、防災の意味だけでなく観光面でもメリットがある可能性もある。

CaseA)では、南北に伸びる2つの水路を1.5m掘り下げた。CaseB)は、中洲内の中心からやや北に位置する遺跡を対象(シミュレーションを見やすいようにするため)とし、その遺跡を部分的に地盤高を3m上げた場

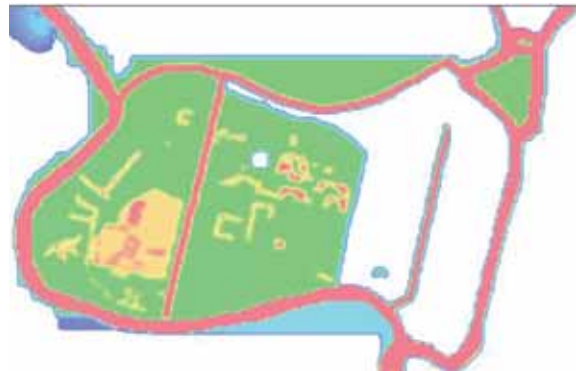
(c) 一部の遺跡をかさ上げた場合 (CaseB)

一部の遺跡をかさ上げした場合（CaseB）では、かさ上げを行った場所以外では浸水していることが分かる（図4の(c)）。そのため、部分的に3mかさ上げを施すことは効果的であることが分かるが、文化遺産地域における地盤内の状態（地質や強度等）を把握しなければならない。しかし、浸水に伴う遺跡の劣化と腐食を早急に軽減し保護する手法としては、

現実的で即効性のある対策である。

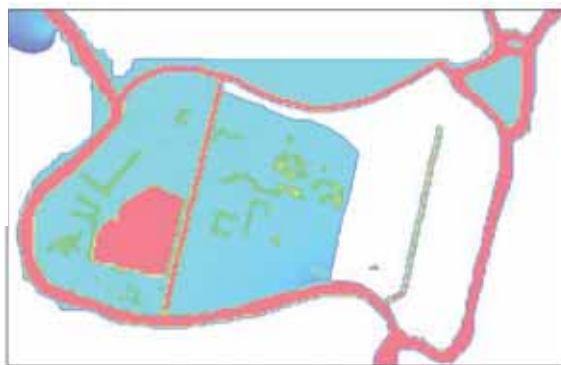
(d) 南西の一部を遊水地とした場合 (CaseC)

南西の一部を遊水池とした場合（CaseC）における結果では、対策なしと比較して0.2mほど遊水池とした場所が、周囲への浸水被害を軽減する働きを示している（図4の(d)）。また、河川の南および南東のコンターを見て、比較的青色を示していることから、河川の南側への流出量が僅かではあるが、押さえられていることが分かる。つまり、一時的に遊水池に氾濫水を集めることで、本解析における流入量であれば河川および他の地域への流出をも軽減する効果を発揮した。しかし、本解析以上の流量を与えると東側の地域も浸水状態になることは容易に想像できる。

合を想定した条件で行った。CaseC)は、南西に位置するシーナカリン公園および農地の約400,000m<sup>2</sup>を標高2.2m分下げ、遊水地とした場合を想定している。CaseD)は、アユタヤ中心部全体を3mの輪中堤で囲った場合である。

以上のことから、世界遺産地における本提案の中では、南西の遊水池の活用が最も良いものとする。一度洪水が発生すると、アユタヤ周辺の河川の流下能力は著しく低下し、河川の水位が上昇することから、水位が低下するまでの一時的な期間、どこかに貯水する必要がある。また、シーナカリン公園は遺跡群とは離れた位置にあり、さらに標高も低いことから、アユタヤ遺跡群の浸水被害を低減させることは可能だと考える。水路に関しては、常時は南北に水を流し、水位上昇時は北側の水門を閉鎖し、南側のみ開放する。そうすることで、中洲内に河川水が流入した場合、水路が河川に排水する機能として有することが可能ではないかと考える。しかしながら、南側を開放することで河川水位が上昇した場合に、流入口としての役割を果たしてしまう可能性が懸念されることから、今後、詳細な解析が必要である。

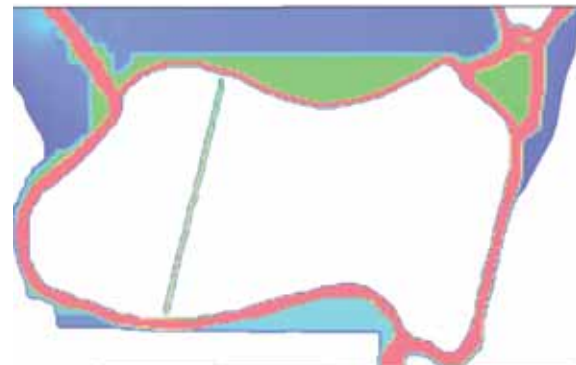
(e) アユタヤ中心部全体を輪中堤で囲んだ場合 (CaseD)

アユタヤ中心部全体を輪中堤で囲んだ場合（CaseD）では、アユタヤ全体を3.5mの輪中堤で囲むことで、中洲内に水が入り込まないことが確認できた（図4の(e)）。しかし、全長12kmの輪中堤を必要とするため、非現実的な要素も多いのが現状である。
