博士論文

近代日本の都市における水害被災地域の研究  
—1930年代の京都市・大阪市・神戸市を事例として—

立命館大学大学院文学研究科  
人文学専攻博士課程後期課程

谷端 郷

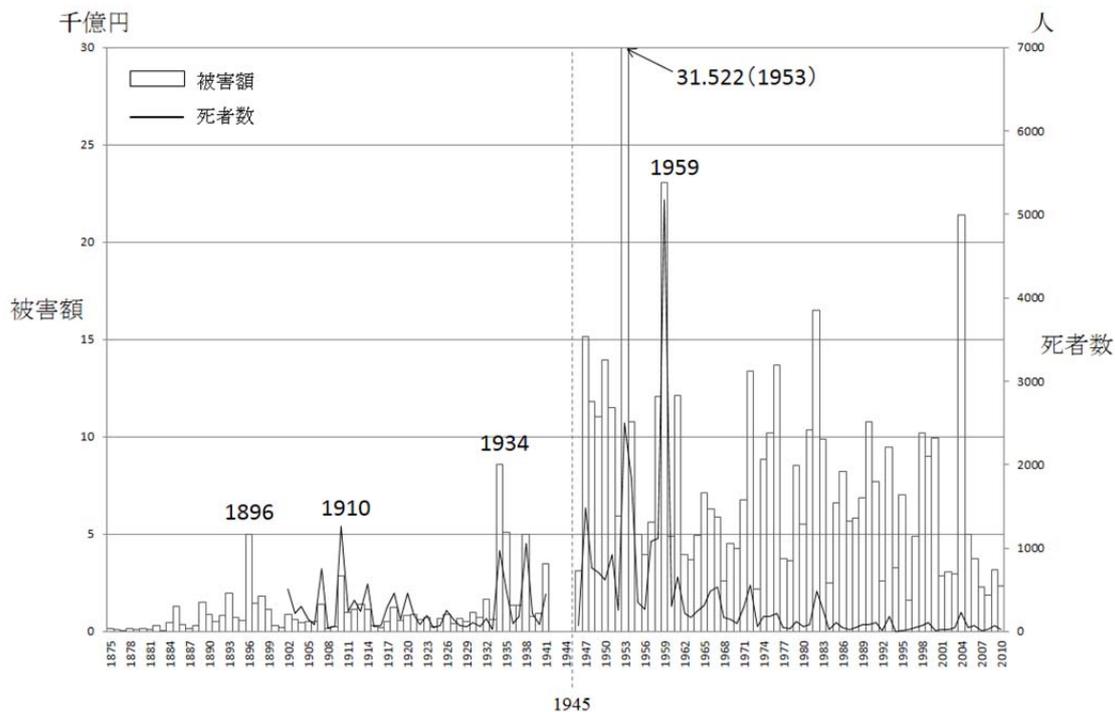
第 3.1 図 1875～2010 年までの水害被害額および死者数の推移

2010 年版『水害統計』所収の「参考統計表」より作成。  
金額は 2000 年価格。

害額と死者数の推移をみた。年別の水害被害額および死者数は、国土交通省河川局が作成している水害統計を用いた。なお、水害被害額は 1875 (明治 8) 年から直近の 2010 年まで、死者数は 1902 (明治 35) 年から 2010 年までの期間が用いられ、1918 (大正 7) 年、1922 (大正 11) 年と、戦争が激しくなる 1942 (昭和 17) 年から 1945 (昭和 20) 年までのデータが欠落している。また、被害額はすべて 2000 (平成 12) 年価格に換算した。価格の換算には「平成 22 年水害統計調査」に参考表として掲載されている「水害被害額デフレーター」を使用した。

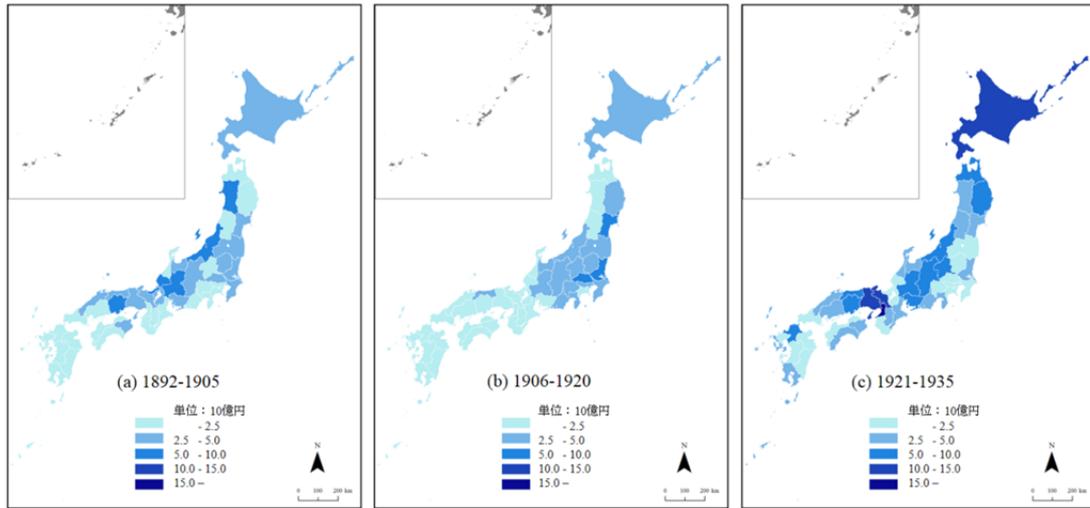
第 3.2 図 道府県別 14 ヶ年ごとの年平均水害被害額

(a) は 1892 年から 1905 年まで、(b) は 1906 年から 1920 年まで、(c) は 1921 年から 1935 年まで。  
『大日本帝国統計年鑑』より作成。1918 年と 1922 年のデータは欠損。  
金額は 2000 年価格。

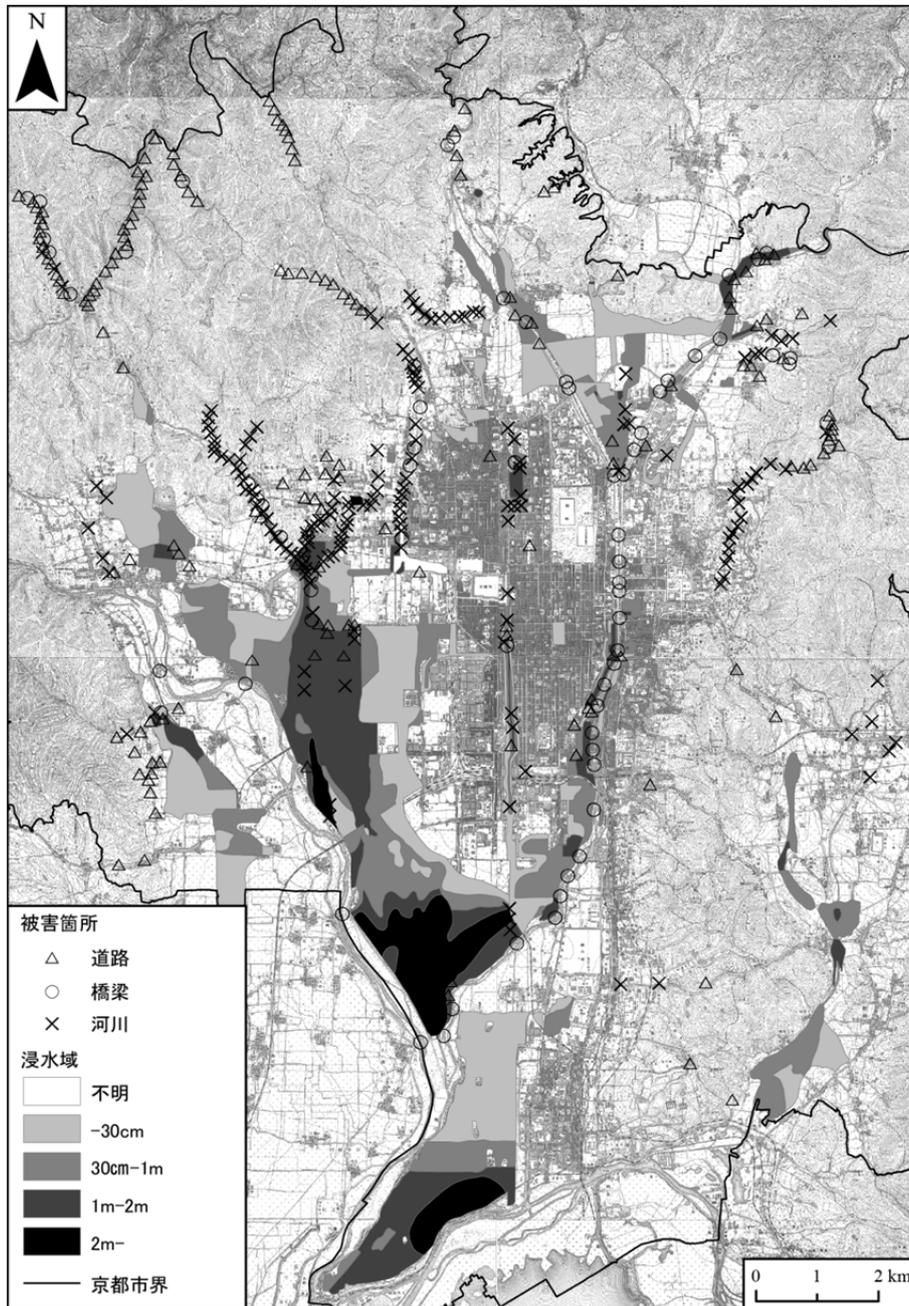
第 4.2 図 各種被害の分布

浸水域は、『京都市水害誌』（京都市、1936 年）付図の「京都市全図 被害状況図（昭和十年六月二十九日）」より作成した。

さらに、道路、橋梁、河川などの各被害の分布は以下の通りである（第 4.2 図）。「被害状況図」で確認できた道路被害は 167 箇所であった。道路被害とは河川の氾濫による浸水あるいは山崩れのために埋没、流失、破損した道路のことである。『京都市水害誌』には国道、府道、市道を合わせて 244 箇所、その内、とくに被害の大きかった箇所については路線別に 166 箇所の記載があることから<sup>149)</sup>、「被害状況図」に記された道路被害箇所は、道路被害の中でもとくに被害の大きかった箇所であると考えられる。その分布をみると、山

橋梁被害とは橋梁の流失や破損のことであり、「被害状況図」で確認できた橋梁被害は71箇所であった。『京都市水害誌』には橋梁被害の合計が86箇所、その内、被害の大きかった62の橋梁について橋梁名とともに被害程度の記載が認められることから<sup>150)</sup>、同図記載の橋梁被害箇所はそのほとんどが網羅されていると考えられる。橋梁被害の分布をみると、堀川の上流、高野川、鴨川での被害が目立った。なお、鴨川については流木や流材による橋の流出や破損が多数にのぼったことが指摘されており、この要因として前年の室戸台風による山地の荒廃と倒木の放置によるものであることが指摘されている<sup>151)</sup>。

河川被害とは河川堤防の決壊や破損のことである。「被害状況図」で確認できた被害箇所は171箇所であった。『京都市水害誌』では河川堤防の決壊箇所284、破損箇所114の数値が認められるほか、とくに被害の大きかった河川堤防の決壊・破損箇所数が記載されており、その合計が177箇所である<sup>152)</sup>。このことから同図記載の河川被害箇所は被害の大きかった河川堤防の決壊・破損箇所について記されていると解釈することができる。河川被害箇所の分布をみると、御室川や天神川、白川、堀川支流の小川など当時の郊外における被害が目立った。

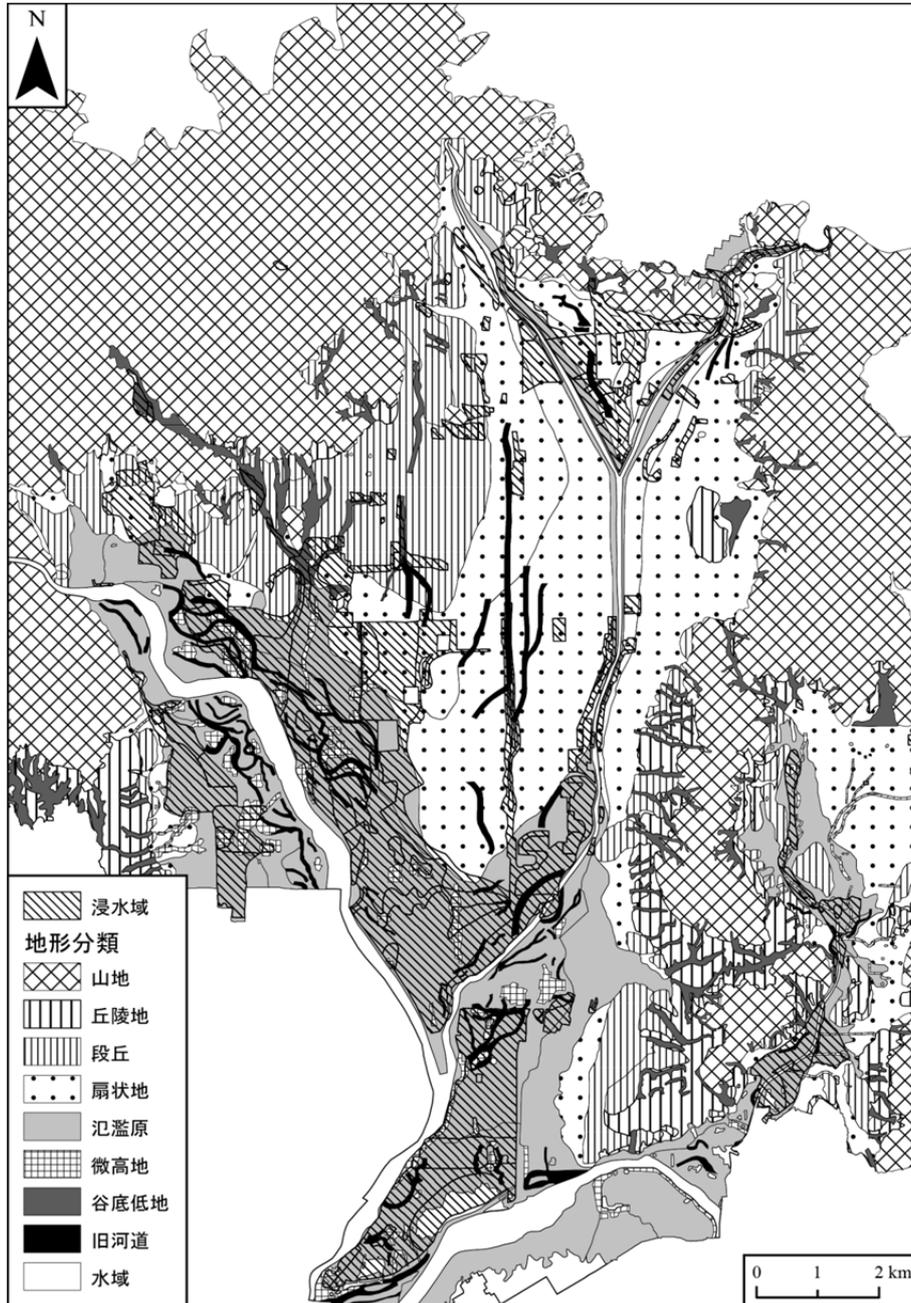
第 4.3 図 浸水域と地形

浸水域は『京都市水害誌』（京都市、1936 年）付図の「京都市全図 被害状況図（昭和十年六月二十九日）」より作成した。

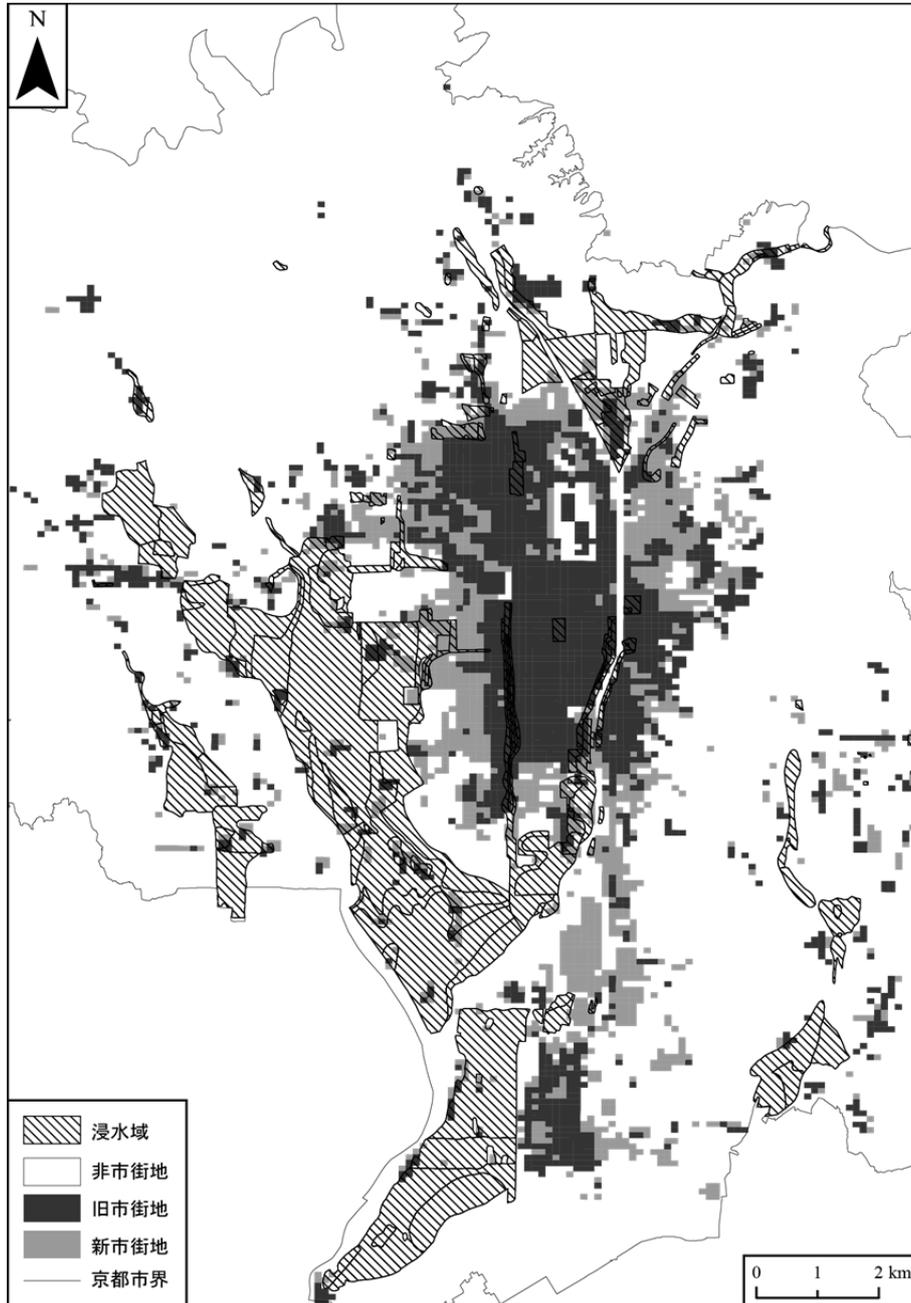
第 4.4 図 浸水域と市街地

浸水域は『京都市水害誌』（京都市、1936 年）付図の「京都市全図 被害状況図（昭和十年六月二十九日）」より作成した。

市街地化の状態は 1887（明治 20）年前後に測量された 20,000 分の 1 仮製図、1922（大正 11）年測量、1929（昭和 4）～1931（昭和 6）年修正の 25,000 分の 1 地形図を用いて作成した。

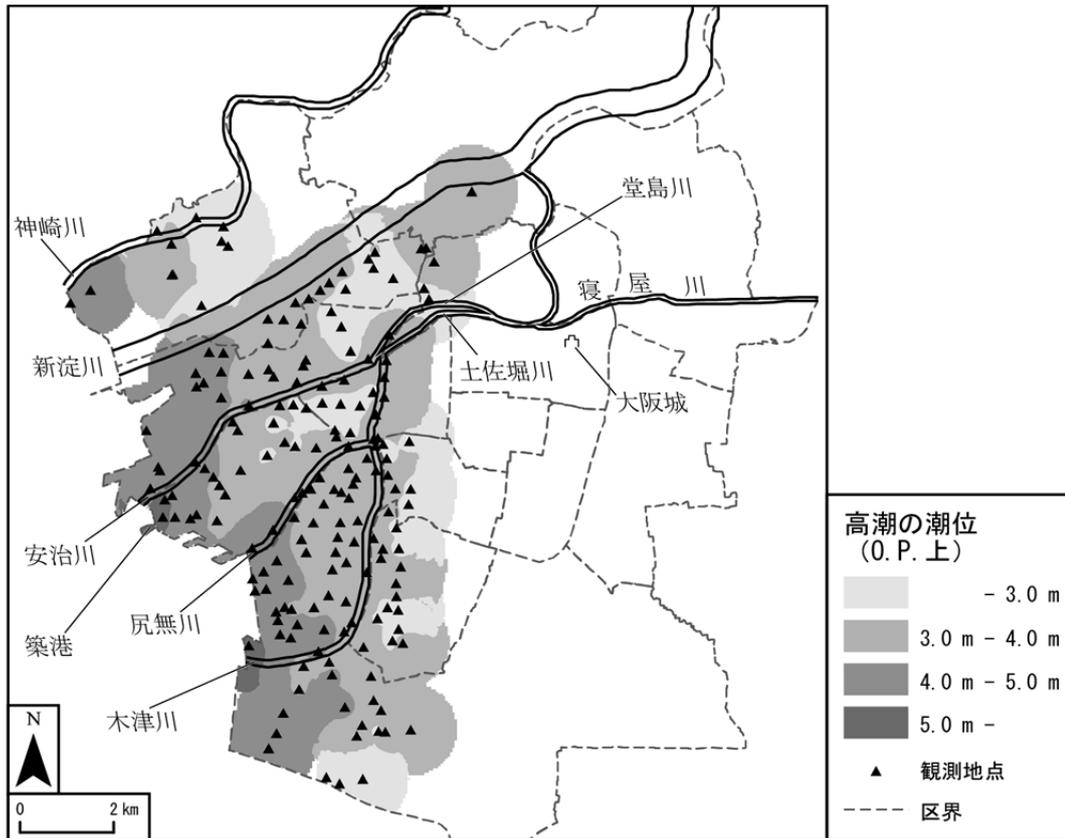
第 5.3 図 高潮の潮位の分布

観測地点および潮位のデータは『大阪市風水害誌』（大阪市、1935）付図の「浸水地水位等高線図」（縮尺約 85,000 分の 1）および本文の「浸水地域の地盤高と浸水高位」（105-109 頁）を用いた。  
 区界および主要河川の出典は第 5.1 図に同じ。

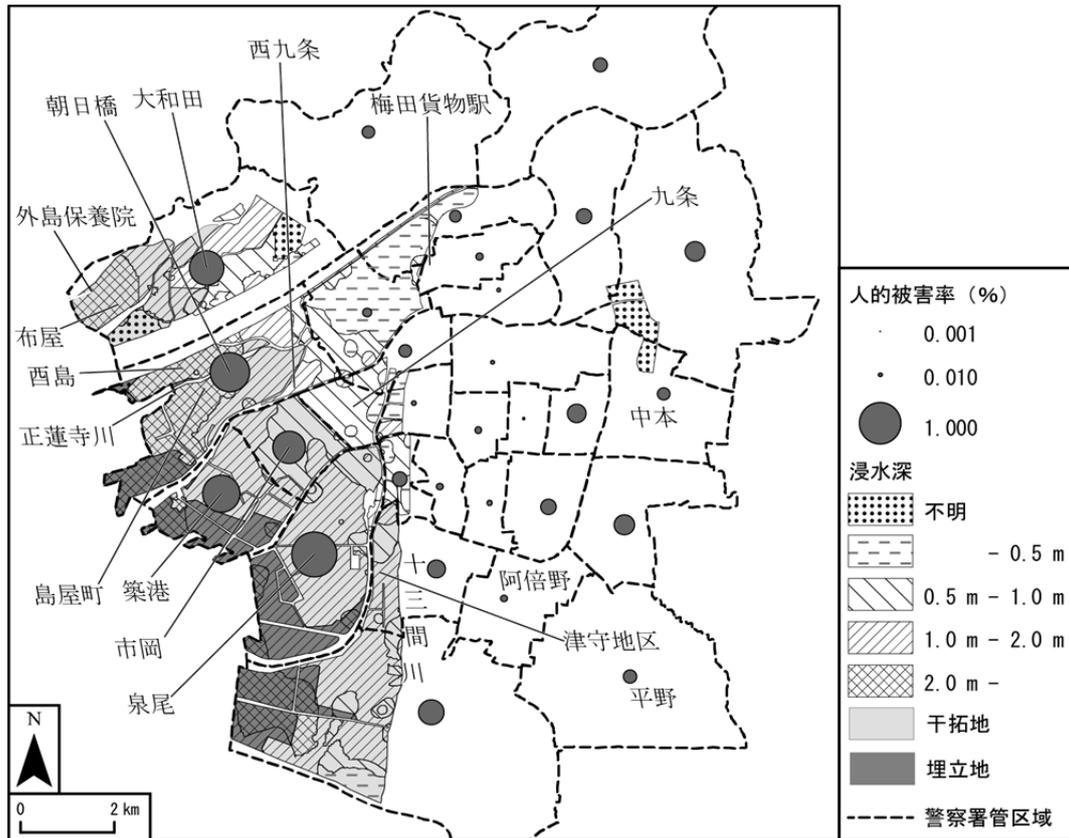
第 5.4 図 浸水・人的被害率の分布と土地条件

浸水深のデータは『大阪市風水害誌』（大阪市、1935）付図の「浸水地水位等高線図」（縮尺約 85,000 分の 1）および本文の「浸水地域の地盤高と浸水高位」（105-109 頁）を用いた。

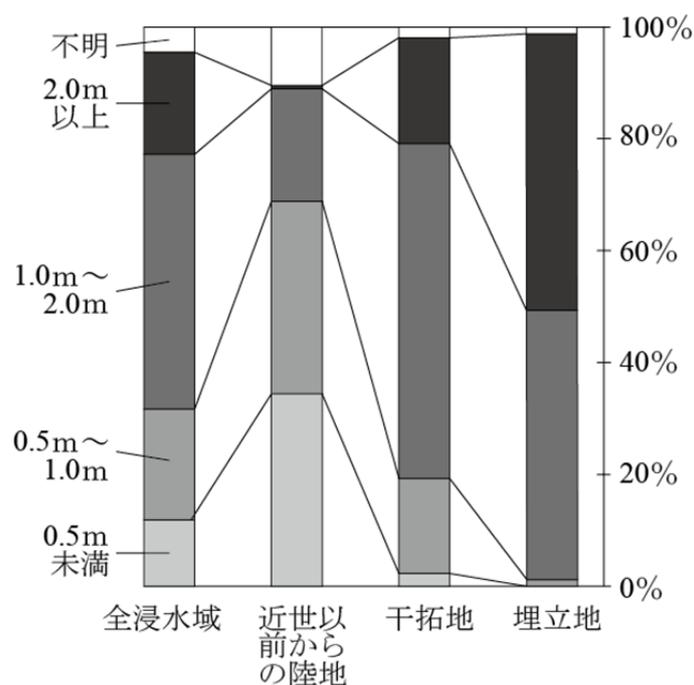
第 5.5 図 土地条件別の浸水深

本稿で作成した GIS データの面積計算の結果を用いて算出した。

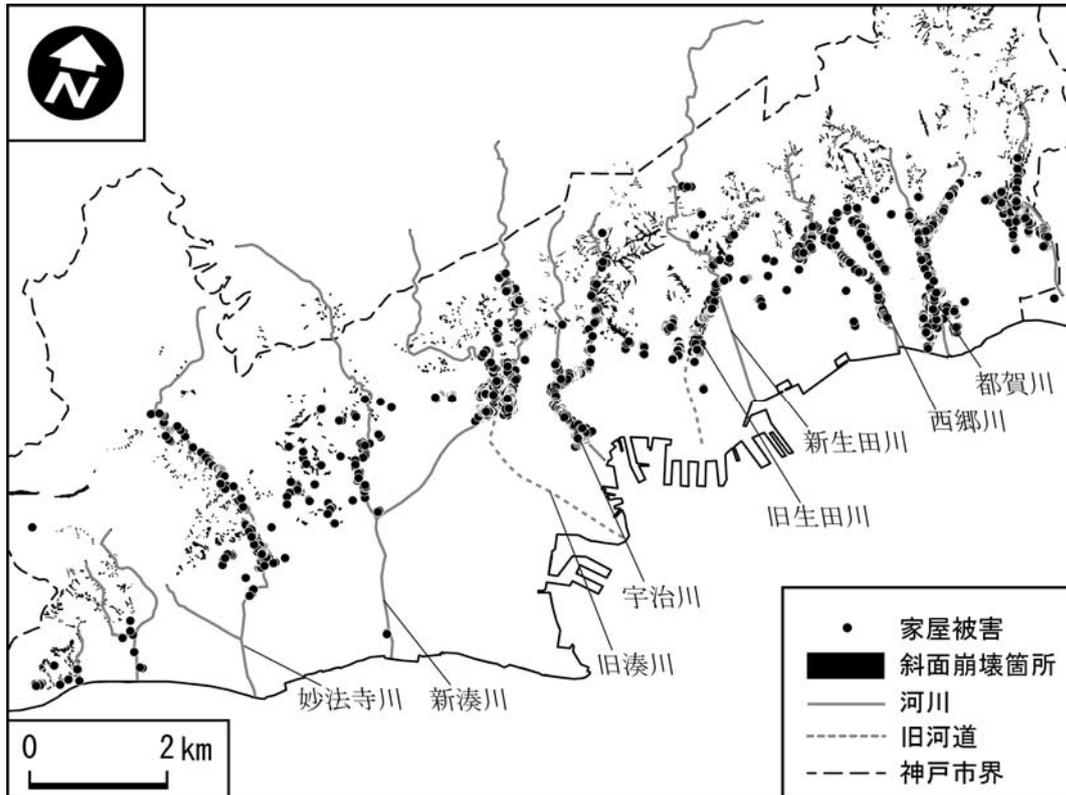
第 6.2 図 家屋被害分布

『神戸市水害誌附図』（神戸市、1939）の「河川別災害地図」より作成した。  
 家屋被害は「河川別災害地図」から得られた流出家屋と全壊家屋、半壊家屋に関する情報を合わせたものである。

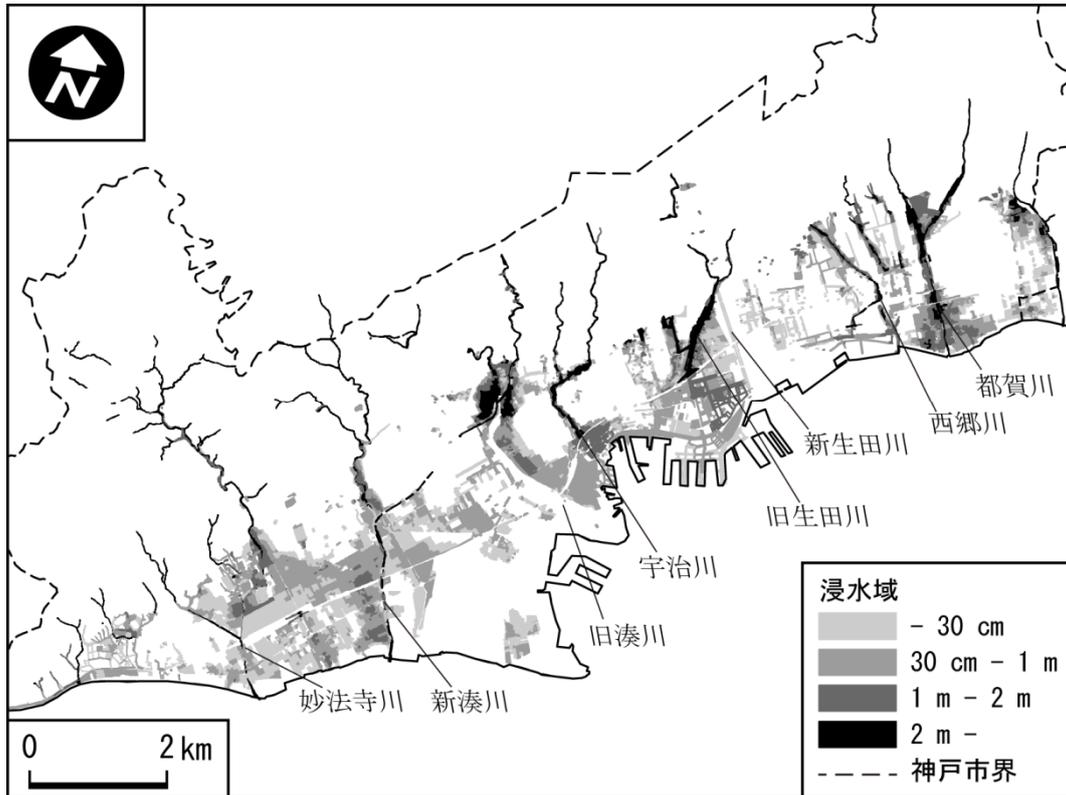
第 6.3 図 浸水域分布

『神戸市水害誌附図』（神戸市、1939）の「河川別災害地図」より作成した。

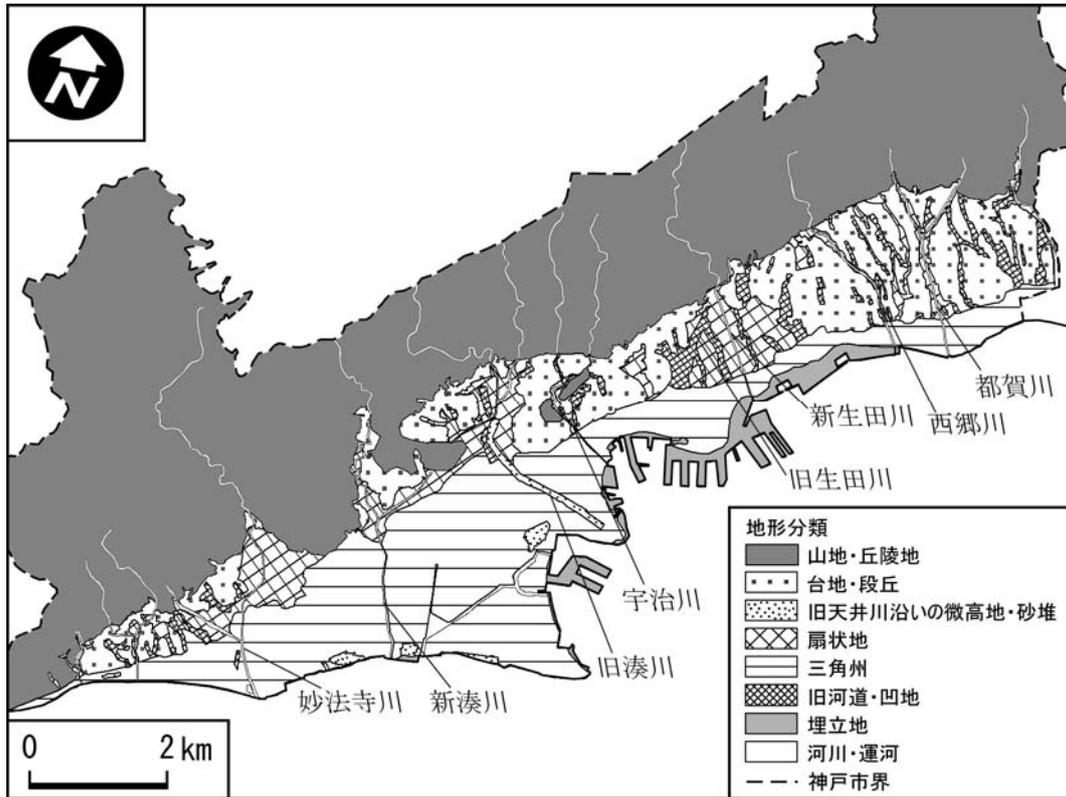
第 6.4 図 地形分類図

旧版地形図や既往研究の成果、土地条件図、数値地図 50m メッシュ (標高) を用いて作成した。

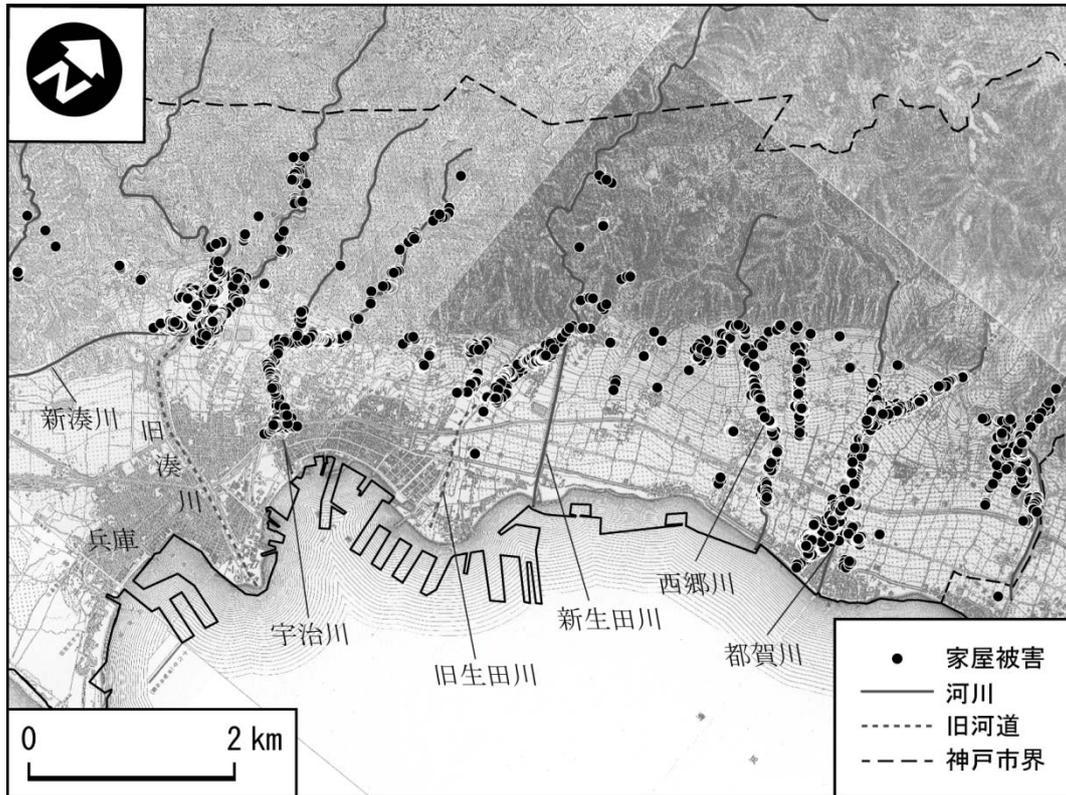
第 6.5 図 家屋被害分布と明治中期の市街地

基図は陸軍参謀本部地測量部によって測量された 20,000 分の 1 の仮製図で、1885（明治 18）年測量の「神戸」、「須磨村」と、1886（明治 19）年測量の「帝釈山」、「兵庫」、「六甲山」である。家屋被害は「河川別災害地図」から得られた流出家屋と全壊家屋、半壊家屋に関する情報を合わせたものである。

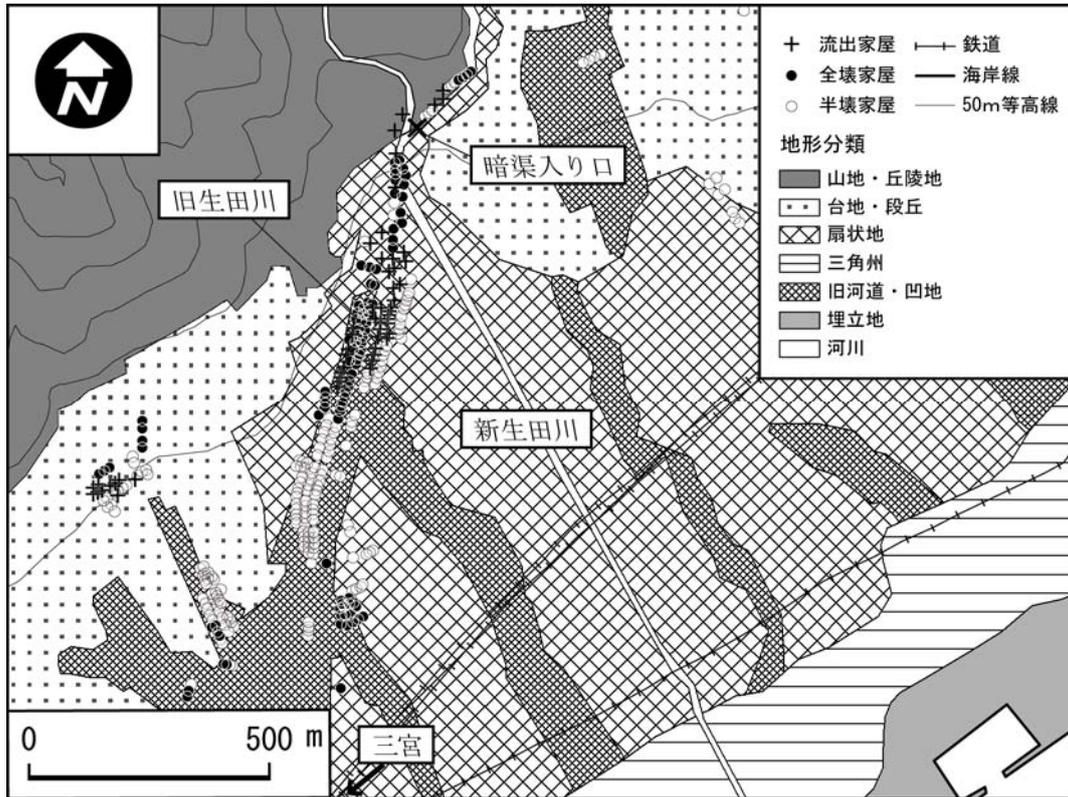
第 6.6 図 旧生田川周辺部の被害

流出家屋ならびに全壊家屋、半壊家屋は『神戸市水害誌附図』（神戸市、1939）の「河川別災害地図」より作成した。

地形分類図は旧版地形図や既往研究の成果、土地条件図、数値地図 50m メッシュ（標高）を用いて作成した。

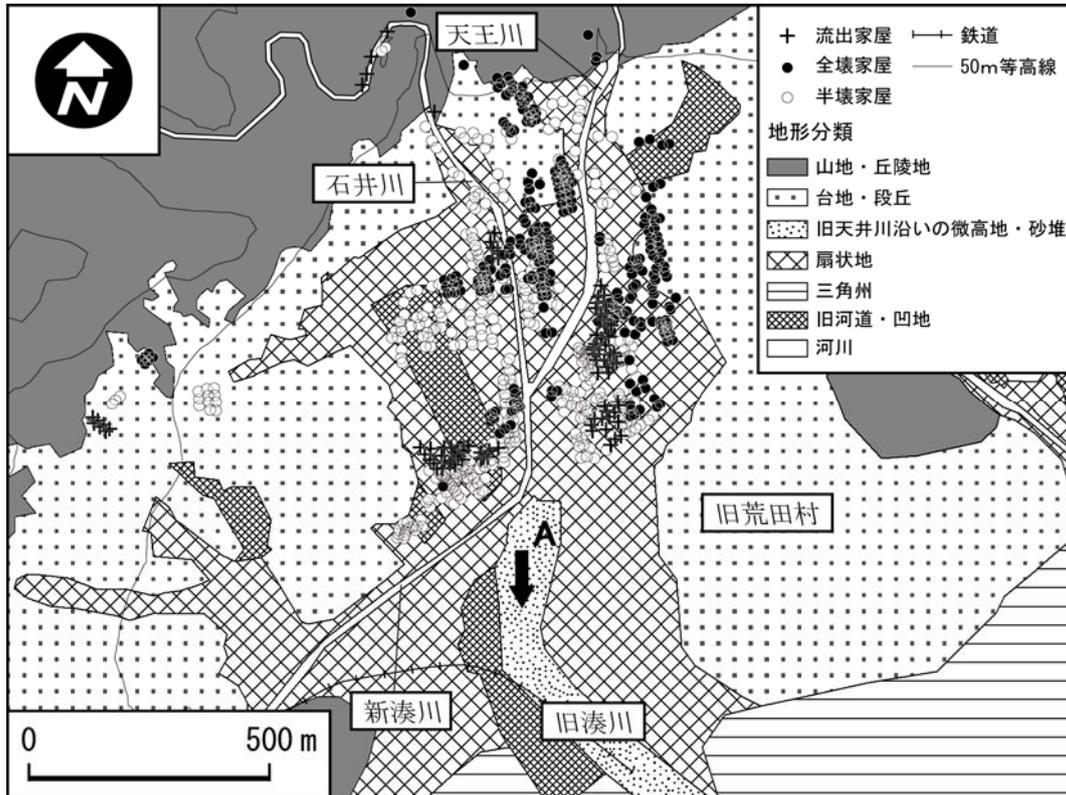
第 6.7 図 旧湊川周辺部の被害

流出家屋、全壊家屋、半壊家屋および地形分類図の出典は第 6.6 図に同じ。

旧湊川周辺部の家屋被害における河川の付け替えの影響としては、次の2点を指摘することができる。まず、新湊川の開削に伴って建設された堤防が、とくに北からもたらされる洪水流の障壁となって新湊川に沿って家屋被害を拡大させた。そして、天王川左岸域においても、付け替えの結果残された旧天井川沿いの微高地が<sup>250)</sup>、旧荒田村の段丘とともに谷地形を構成し、破堤後の洪水流を集中させ下流部の新開地や福原のような歓楽街等へ濁流を押し流すことにもなった<sup>251)</sup>。
