火砕流噴火後の土石流発生要因の変遷に  
関する研究

(A Study on Temporal Change of Debris-flow  
Causative Factors after Pyroclastic Eruption)

立命館大学審査博士論文

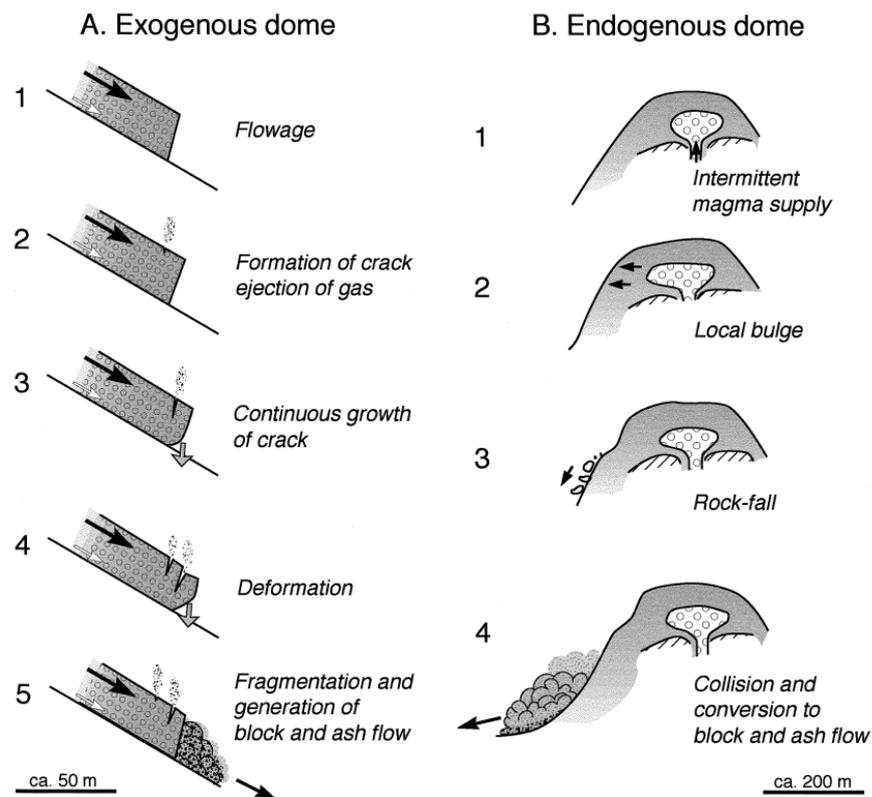
図- 1 溶岩ドーム崩壊による火砕流発生モデル図 (Ui et al., 1999)

長崎県島原半島に位置する雲仙岳普賢岳では、1990 年 11 月 17 日、山頂近くの地獄跡火口と九十九島火口で小規模な水蒸気噴火が発生した。その後しばらくは噴火は無かったが、1991 年 2 月 12 に屏風岩新火口で火山灰放出を伴う噴火が発生し、マグマ水蒸気噴火が断続した後、1991 年 5 月 20 日には地獄跡火口内にデイサイト溶岩が出現しているのが確認された。溶岩は火口内で破碎しながら成長を続けて溶岩ドームとなり、やがて火口東縁を越え、溶岩ドーム崩壊型（メラピ型）火砕流となって流下するようになった（図- 1）。最初の火砕流が確認されたのは 1991 年 5 月 24 日である。

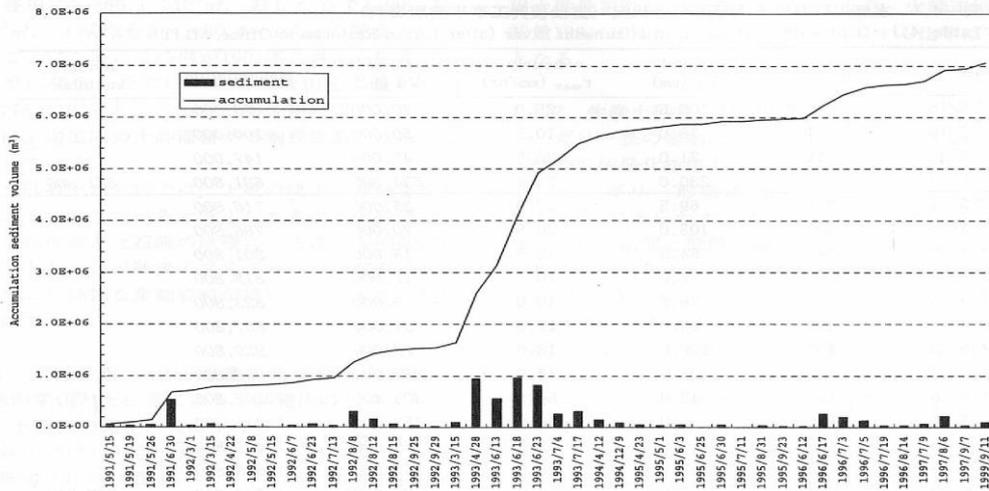
図－6 水無川で発生した土石流の累加土砂量曲線(安養寺, 2004)

安養寺（2004）によると、水無川における1991年～1999年の土石流の流出土砂量は図－6に示すようである。1回の流出土砂量が50万 m<sup>3</sup>を超える大規模な土石流は、1991年に1回、1993年に4回発生したが、その後は発生していない。ここでは国道57号（図－3参照）まで到達した場合を1回の土石流としてカウントしている。また安養寺（2004）が示したデータを元に1年間の土石流流出土砂量と発生回数をグラフ化したものが図－7である。流出土砂量は1993年、発生回数は1992年をピークとしてそれ以降は明瞭な現象傾向にあることがわかる。1998年以降の5年間では1回、10万 m<sup>3</sup>の流出があったのみである。

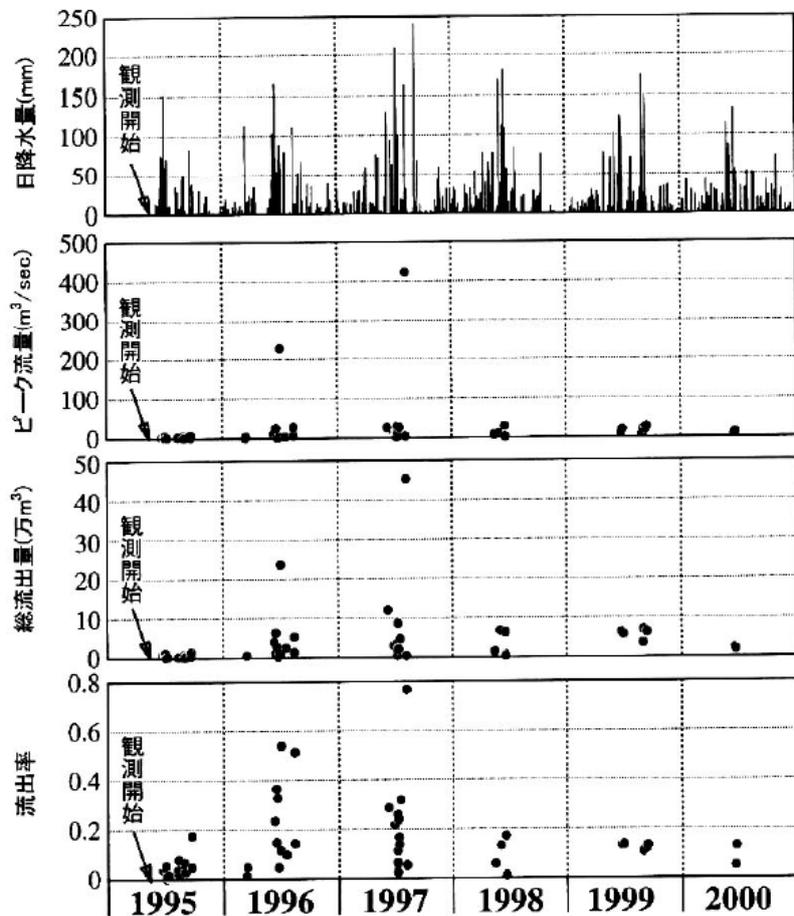
図－8 赤松谷川における土石流のピーク流量，総流出量および流出率の経年変化  
（寺本ら，2002）

寺本ら（2002）は赤松谷川における現地観測結果から、1995年～2000年における土石流の流出土砂量等の経年変化を図示した（図－8）。ただし土石流発生の確認地点が安養寺（2004）よりも上流であるため、土石流発生回数が多くカウントされている。図－8を読み取ると、年間土石流発生回数は1995年～1997年はそれぞれ十数回程度であるが、その後漸減し2000年には2回となっている。1回あたりの総流出量は1997年に1回突出して大きいものがあるが、それを除くと1996年をピークとして漸減している。さらに寺本ら（2003）は赤松谷川について、複数時期の空中写真判読によって期間内の生産土砂量を算出し、また現地観測結果から同期間内の流出土砂量を算出した。この結果（図－9）からは、1997年9月以降は生産・流出土砂量が経年的に減少していることがわかる。

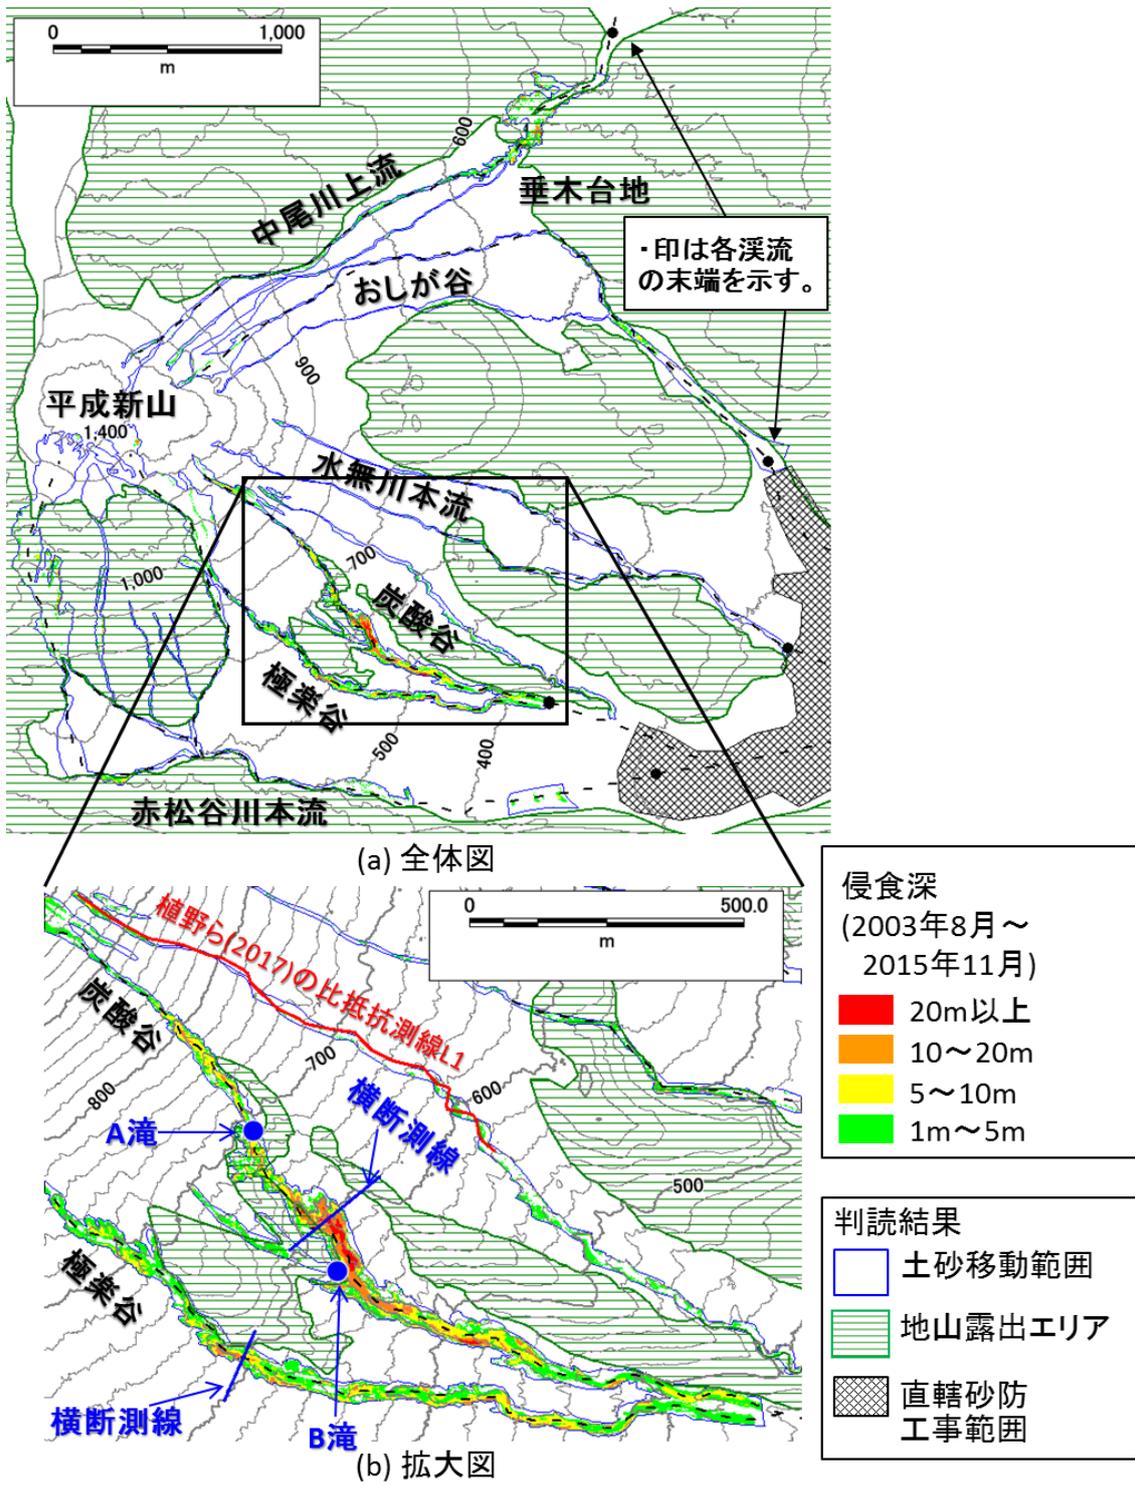
図- 13 LP データの解析による侵食深分布

2003年と2015年のLPデータの標高差解析による侵食深分布を図-13に示す。図中には判読結果による土砂移動範囲と地山露出エリアも示している。また2015年時点の最深河床に縦断測線をとった場合の河床縦断図と2003年～2015年の河床変動高を図-14に示す。

まず図-13(a)の等高線と図-14(a)によって地形の概観を述べる。概ね標高700～800m程度より上流は、新規火砕物が厚く円錐状に堆積しており、赤松谷川本流を除くと地山はほとんど埋没している。最上流部の河床勾配はいずれも30～35度前後である。それより下流では新規火砕物の侵食によりガリが形成されているが、河床勾配やガリの深さは溪流によって様々である。各溪流末端の河床勾配は7～12度程度となり、扇状地状の堆積域に連続する。

次に図-13の侵食深分布と図-14(b)により、侵食状況を述べる。両図から、炭酸谷と極楽谷、中でも炭酸谷の標高450～700m付近（横軸の距離3200m～3850m付近に相当）の侵食が顕著である事がわかる。当該区間の河床勾配は10度～40度程度であり、大部分で一般的な土石流発生限界勾配とされる15度（国土技術政策総合研究所，2016）を超えている。その他の溪流の中では、中尾川上流ではほぼ全区間に渡って侵食傾向にあり、また図-13(a)では垂木台地から北東に流下する急崖部に比較的広く侵食が発生しているのが認められるが、炭酸谷・極楽谷ほどの侵食深はない。なお、図-14(b)の横軸2500m付近より右側の侵食・堆積の大部分は、砂防・治山工事の影響によるものである。

図- 13(b)からは、炭酸谷の標高 680m 付近の河床に位置する A 滝より下流側の侵食深や侵食範囲が、上流側に比較して急に大きくなっていることがわかる。しかし集水面積が A 滝付近で急増する訳ではない。これを踏まえ、侵食の著しい炭酸谷の標高 450~700m 付近に着目して、侵食に影響を与えると考えられる地形・地質状況の調査結果を述べる。

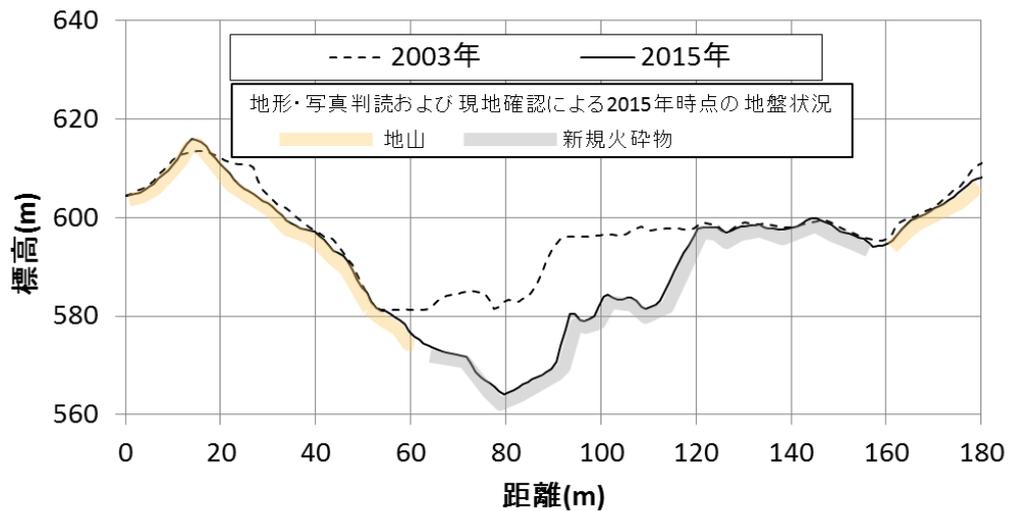
図- 15 炭酸谷の横断形状の経年変化

最も侵食が著しい炭酸谷の標高 560 m 付近について、2 時期の横断面図を重ねて図- 15 に示す。図中には地形・写真判読と現地確認による 2015 年時点の地盤状況（地山か新規火砕物か）も合わせて示した。図より、地山と新規火砕物の境界で、12 年間に 20 m 程度河床低下するとともに、ガリ幅は 30 m 拡大していることがわかる。極楽谷の標高 580 m についても同様の横断面図を作成したところ（図- 16）、同様にガリ侵食が進んでいるものの、その規模は炭酸谷よりも小さかった。これらの侵食状況から、炭酸谷の標高 450~700m 付近が近年の主要な土石流発生源となっていると考えられた。

③の新規火砕物と地山の境界に渓流水が集中する点は、図- 15 や図- 19 に見られる侵食状況から明らかである。このような渓流水の集中が発生する理由は、地山に接する領域において、新規火砕物上の表面流や新規火砕物内の浸透流が、難透水性である地山の内部へ流動できないため、および耐侵食性の違いにより差別侵食が発生するためと考えられる。上記の仮説により、炭酸谷の標高 450～700m 付近での著しい侵食発生を説明することが可能であると考えられる。

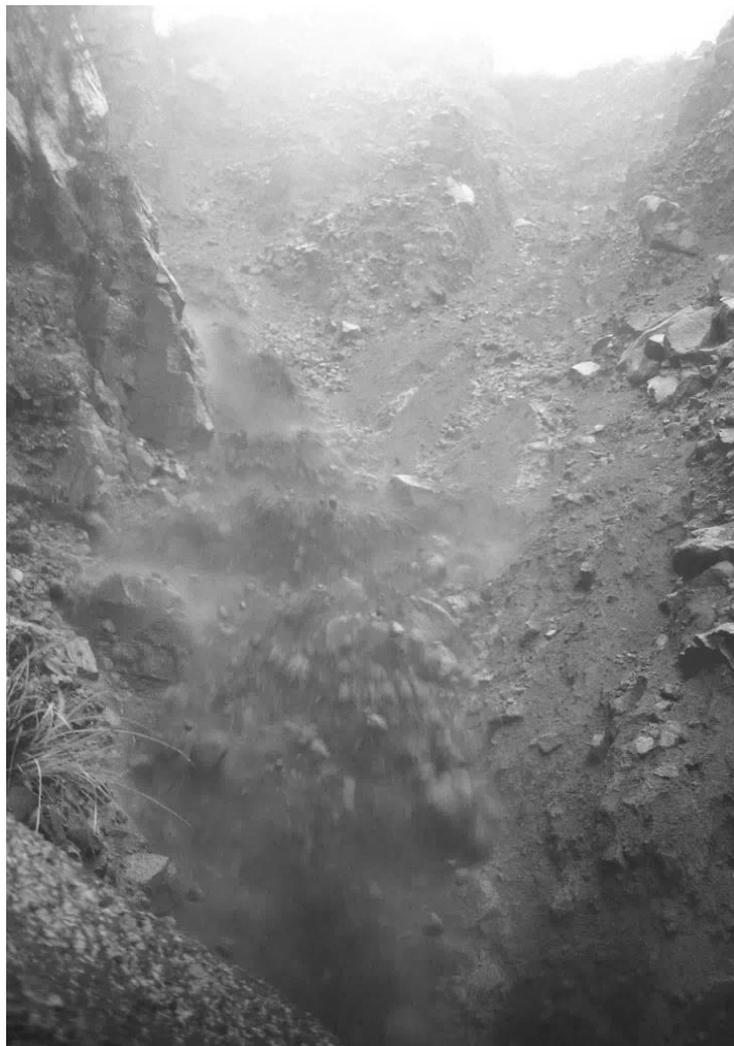
図－ 17 炭酸谷の 2014 年 7 月 3 日の土石流

上記の結果を踏まえ、図－ 13 (b)に示した B 滝付近にインターバルカメラを設置して観測を行った結果、2014 年 7 月 3 日に土石流状流下映像が撮影された (図－ 17)。またこの前後の 5 月と 9 月の現地調査の結果、カメラ設置地点よりも下流の河道内の随所で比高数 m の河床変動が発生し、巨礫と細粒土砂の混在したローブ状の土石流堆積物が新たに堆積したことが確認された。これらから、炭酸谷で土石流が発生している事実を初めて確認できた。ただしこの時の土石流は小規模で、下流の直轄砂防工事区間 (図－ 10 (a)の網掛け部) まで到達しなかったため、土石流発生回数としてはカウントされていない。次に 2015 年 6 月 11 日には、より大規模な土石流が土石流の画像が撮影され、この土石流は直轄砂防工事区間まで流下し堆積した。

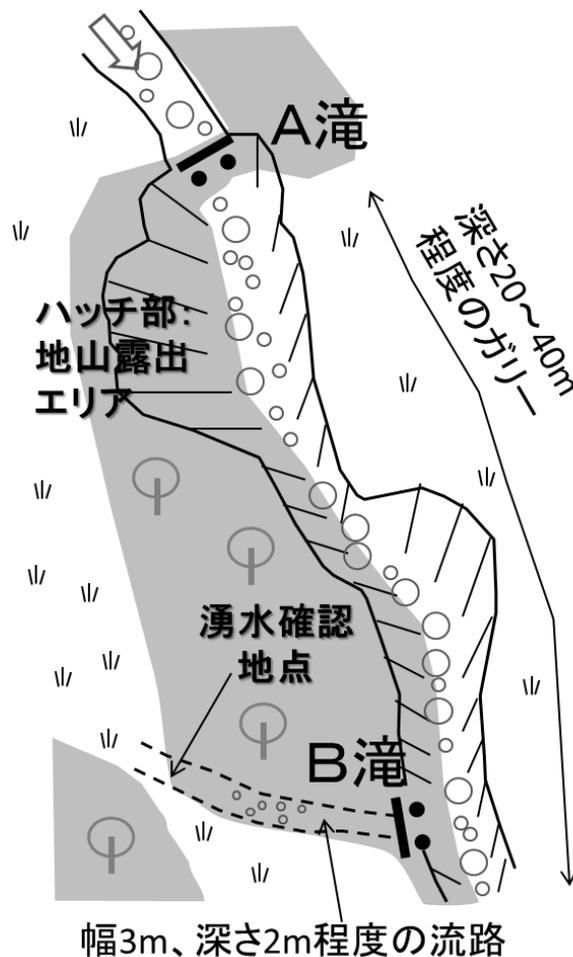
図- 18 A 滝~B 滝付近の見取り図

図- 18 に A 滝~B 滝付近の見取り図を示す。A 滝から、標高 560m 付近の右岸側に位置する B 滝付近までにかけては、右岸側に地山の溶岩が連続して露出する。現地調査では、右岸側の地山は密実で亀裂の少ない難透水性の溶岩、左岸側の新規火砕物は間隙の多い砂礫堆積層からなり、両者の境界で新規火砕物が大きく侵食されている状況が確認され（図- 19）、図- 15 の横断図による侵食状況が裏付けられた。このような新規火砕物と地山の境界部への流水の集中や差別侵食については、下川・地頭菌（1994）や西田ら（1998）が噴火直後から発生していたことを指摘しているが、本研究では 2003 年以降にもそのような現象が継続していることがわかった。

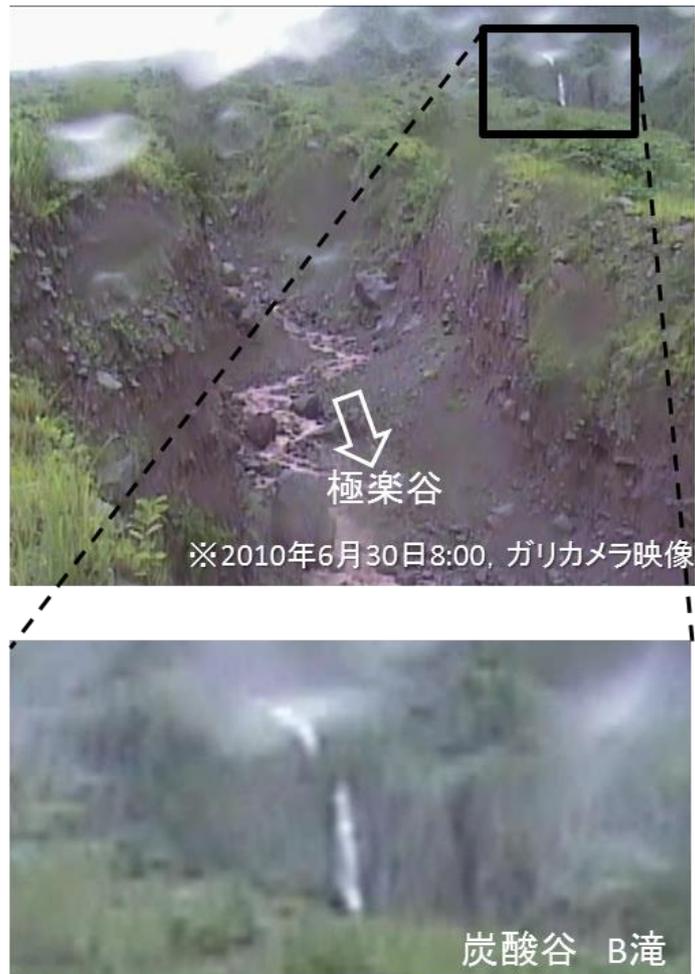
図一 20 極楽谷ガリカメラによる B 滝の映像

B 滝は、炭酸谷の右岸尾根上から地山の岩盤を流下して河床に落下する滝である。B 滝の流量は常時は全くまたはほとんど無いが、降雨時には約 600m 離れた極楽谷ガリカメラの映像で明確に視認できる程度にまで増大する(図－ 20)。2014 年 5 月 31 日の現地調査で B 滝の上流(炭酸谷右岸尾根上)を遡ると、標高 605m 付近で地山の岩盤と新規火砕物との境界から湧水が認められた(図－ 21)。湧水地点より上流の溪相は、2015 年 5 月 27 日時点までは低木を含む植生が河床に繁茂し、降雨時であっても溪流水が流下することは想像できない状況であったが、同年 8 月 25 日の土石流発生後には湧水地点より上流から侵食痕跡が確認され、以降は明るく開けた溪相に変化した。これらから、地山と新規火砕物の境界付近から発生する湧水や表流水が、炭酸谷における著しい侵食に影響を与えていることが示唆された。

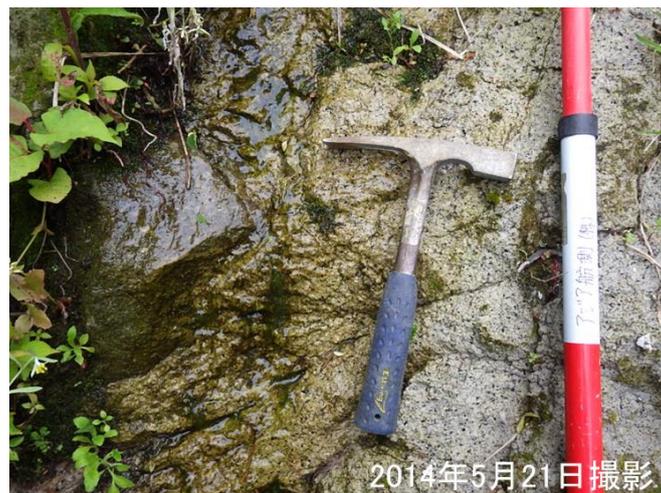
図一 21 B 滝上流における湧水状況

Fig. 21 Spring water at the upstream site of Fall B

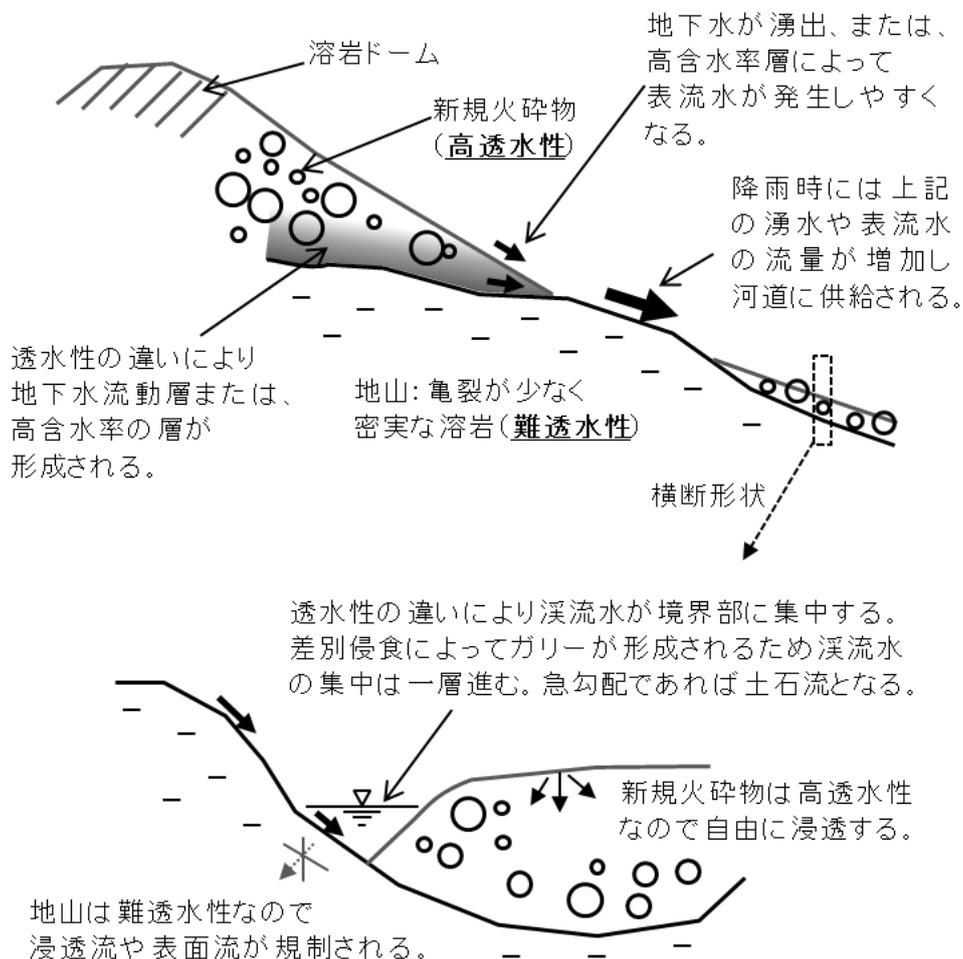
図－ 22 炭酸谷における土石流発生モデル

上記の調査結果をもとに、炭酸谷における近年の土石流発生機構を示す仮説として、溪流の途中で難透水性の地山が露出すると表流水が発生しやすくなり、その下流に急勾配な堆積土砂が存在すれば土石流が発生しやすくなる、というモデルを提案する（図－ 22）。すなわち、①新規火砕物と地山の境界部に、透水性の違いによって地下水流動層が形成され地山露出部で湧出する、または高含水率の層が形成され地山深度が小さい領域で地表流が発生しやすくなる。②降雨時にはそれらの流量が増加して溪流に流入する。③その下流では地山の谷地形を新規火砕物が埋積した横断形状をなしているため、渓流水は両者の境界部に集中する。④土石流発生限界を超える急勾配であるために、十分な不安定土砂が存在すれば集中した渓流水によって急激な侵食が発生して土石流となる、というモデルである。より詳細な説明を次頁以降に補足する。

B 滝上流においては、①の新規火砕物と地山の境界からの湧水の存在を現地確認し、②の流量増加を極楽谷ガリカメラで確認できた。A 滝および A 滝～B 滝間右岸側の露岩部では①②の事実を確認できていないが、B 滝と同様の地形・地質条件であることから同様の現象が発生すると考えられ、またそう考えると A 滝直下から急激に侵食深・侵食幅が大きくなることが説明される。

- (i) 噴火後の地形データの標高差分解析や現地調査結果から、近年の主要な土石流発生源は炭酸谷の標高 450～700m 付近であると考えられる。
- (ii) 炭酸谷における近年の土石流発生機構を示す仮説として、地山と新規火砕物の透水性の違いに起因する地下水の存在と、差別侵食が主要因となって土石流が発生する、というモデルを提案した (図- 22)。

第 3 章では、近年炭酸谷で年 1 回程度の頻度で土石流が発生し続けている要因として、難透水性の地山が露出することにより地表流が発生しやすくなっていると考え、図- 22 で示した土石流発生モデルを提案した。しかし炭酸谷の周辺には、同様に地山露出エリアが存在するにもかかわらず近年土石流が発生していない溪流が存在する。そこで本章では、噴火前後の地形データを用いて溪流ごとの地形・地質特性と土石流発生実態の関係を比較検討することにより、土石流発生モデルの妥当性を検証する。さらにその結果を踏まえて、現在の雲仙普賢岳周辺において土石流発生を助長する地形・地質的条件を整理する。

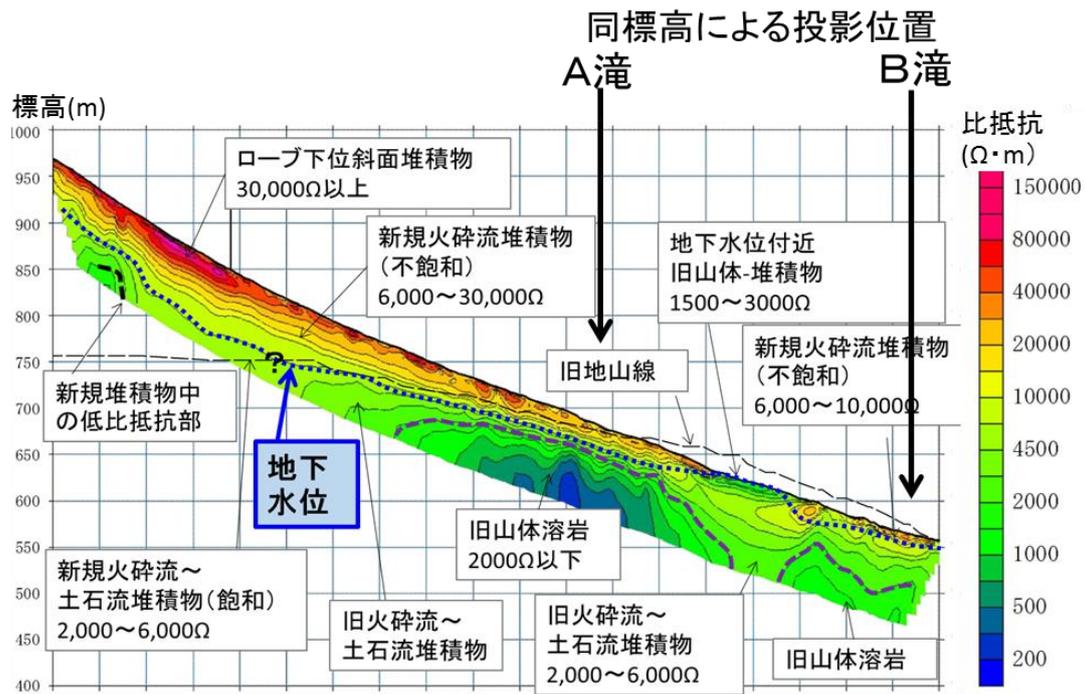
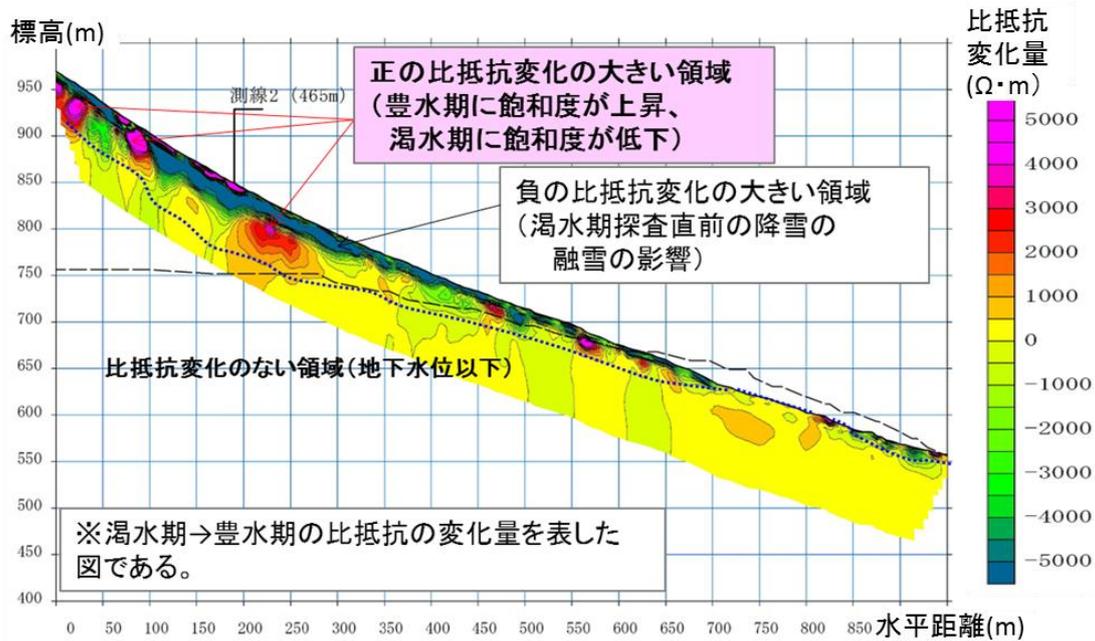
図- 23 測線 L1 における比抵抗探査結果(植野ら, 2017 を一部改変)

①②の現象が発生しうることは、植野ら (2017) による次の研究成果からも支持される。植野ら (2017) は極楽谷から水無川本流にかけての上部斜面において、渇水期と豊水期に空中電磁探査と比抵抗探査を行った。図- 13 (b)に示した測線 L1 における比抵抗断面と、渇水期～豊水期にかけての比抵抗変化量を、植野ら (2017) を一部改変して図- 23 に示す。図- 23 (a)の地下水位ラインは、地山露出部の湧水地点における比抵抗値を参考に設定されたものである。このラインより下位では渇水期～豊水期の比抵抗変化がほとんどない (図- 23 (b)) ことから、年間を通じて地下水に飽和されている基底地下水面であると解釈されている。一方でこの基底地下水面より上位では豊水期に飽和度が上昇していることが図- 23 (b)で示されている。測線 L1 は炭酸谷と完全に一致しないが、図- 23 には本稿で言う A 滝および B 滝と同標高地点を投影して示した。この図より、A 滝～B 滝付近で基底地下水位がかなり浅くなること、およびその上流では地表面付近の飽和度が渇水期から豊水期にかけて上昇することが示唆される。

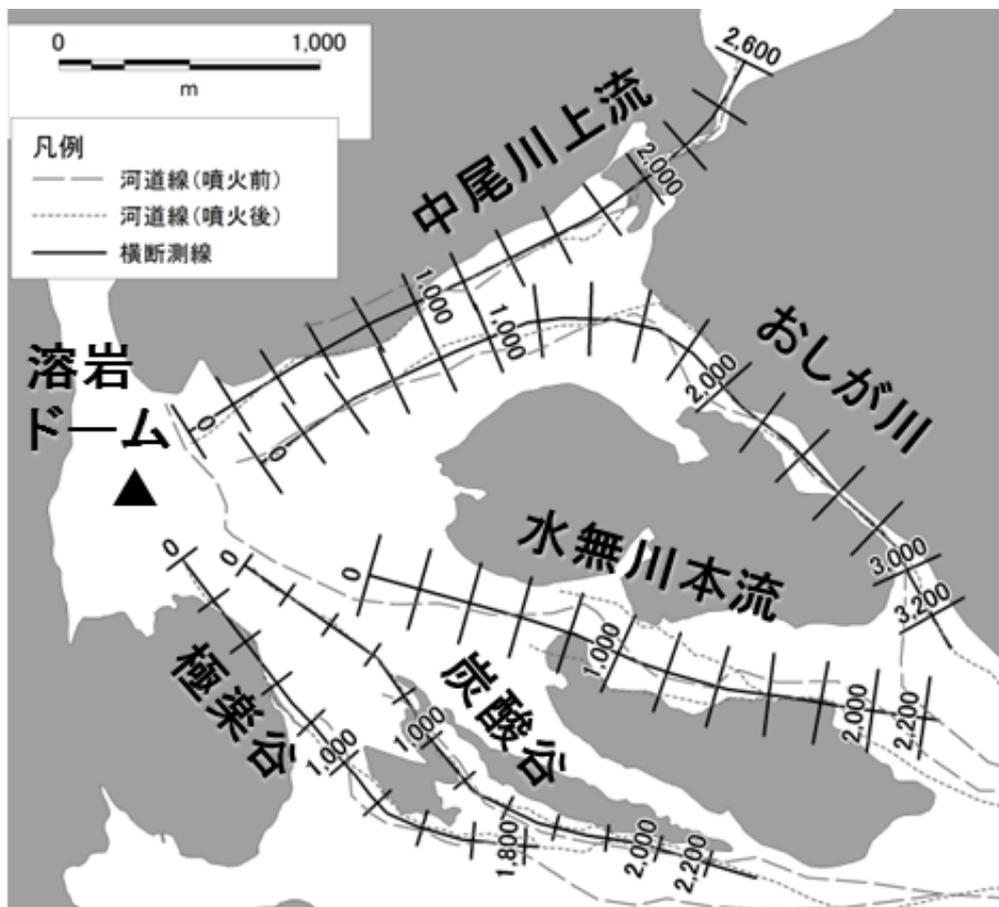
図－ 26 縦横断測線位置

先述したように平成噴火に伴う地形変化によって、各溪流の河道位置は噴火前後でかなり異なっている。そこで、噴火前後の両方の河道中心線方向におおむね整合するように縦断測線を設定し、それに直交する 20m ピッチの横断測線を設定した（図－ 26：ただし煩雑を避けるため横断測線は 200m ピッチで表示している）。横断測線の長さは、噴火前後の両方の河床位置をまたぐように設定した。各横断測線上で各時期の地形データより最深河床標高を取得し、最深河床標高の差によって新規火砕物の堆積深や河床変動高を算出した。縦断図上では新規火砕物堆積深がゼロ以下の区間が地山露出エリアに相当し、平面図の位置と概ね一致するが、上述した地形データ精度のために厳密には一致しない。また 200m ピッチで流域界を描いて流域面積の縦断変化を把握したが、支川合流により流域面積が急激に変化する区間では 100m ピッチとした。

次に図－ 36 において土石流発生モデルとの対応を検討する．⑧地点で新規火砕物堆積深が極小をなすが，それでも 50m 以上あり，地山が露出するには至っていない．縦横断測線位置図（図－ 26）を見ると同地点（累加距離 720m）より下流で兩岸に地山が露出しているが，噴火前の河道は新規火砕物に厚く埋積されたままである．土石流発生モデルと比較すると，もし表面流が十分に発生すれば図－ 22 下図のように側岸との境界で著しい侵食が発生するであろうが，それ以前に厚く堆積した新規火砕物の底部を地下水が伏流し，表面流が発生しにくいと考えられる．このことは横断図（図－ 37：他の横断図とスケールが異なることに注意）をみると理解しやすい．⑧地点では炭酸谷・極楽谷・中尾川上流の土石流発生地点（0.1 km<sup>2</sup>～0.2 km<sup>2</sup>程度）と同程度の流域面積を持ち，その下流 200m 程度にわたって河床勾配 15 度以上の区間が連続するにも関わらず侵食がほとんど認められず，土石流発生が確認されていないのは，そういった理由によると解釈できる．

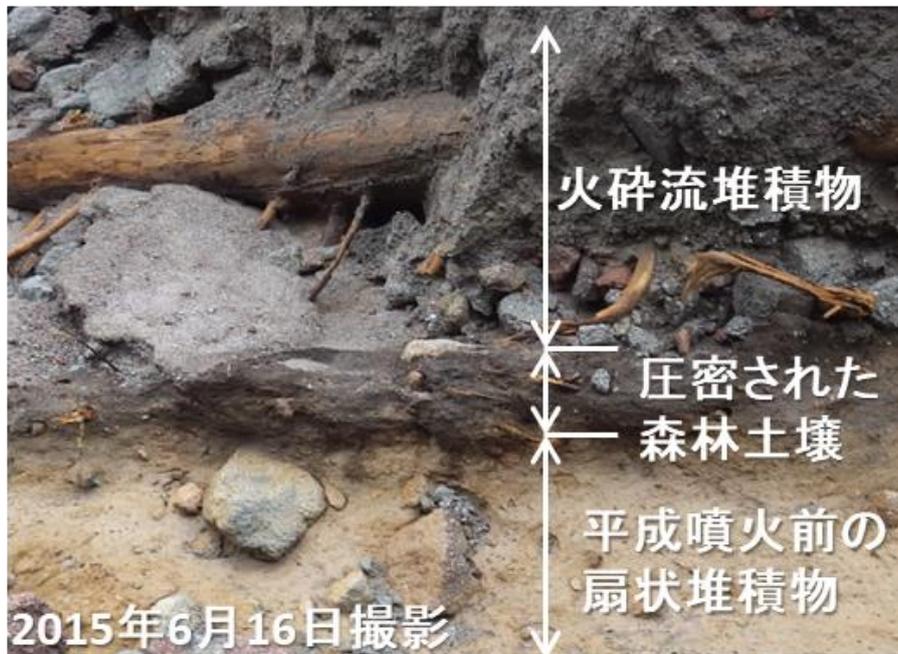
図－27 火砕流堆積物の下で圧密された森林土壌の状況

地山の透水性について述べる．本研究では平成噴火以前に存在した地盤を，地質・土質にかかわらず地山と呼んでいるが，その大部分は噴火前には樹林に覆われていた．そのため樹林内では高透水性の森林土壌が発達していた可能性がある．しかし炭酸谷での露頭観察によれば，噴火前に存在したであろう高透水性の森林土壌は，新規火砕物の下で厚さ10cm前後に圧密された細粒土層となっているか（図－27），または失われていた．森林土壌が失われた理由としては火砕流流下に伴う擾乱や削剥が考えられる．

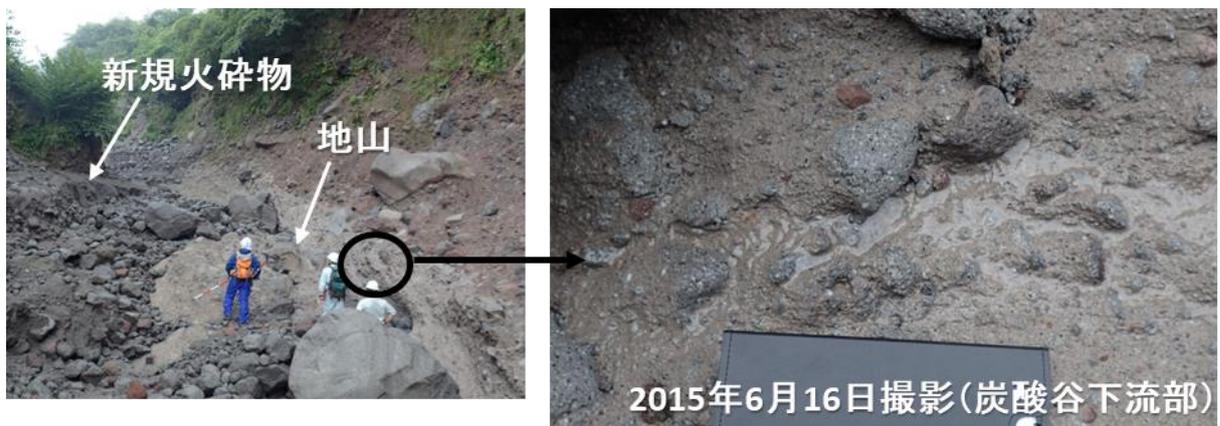
図－ 29 地山の古い土石流堆積物上で確認された流水

Fig. 29 Surface water running on exposed pre-eruptive ground surface which consists of old debris-flow deposits

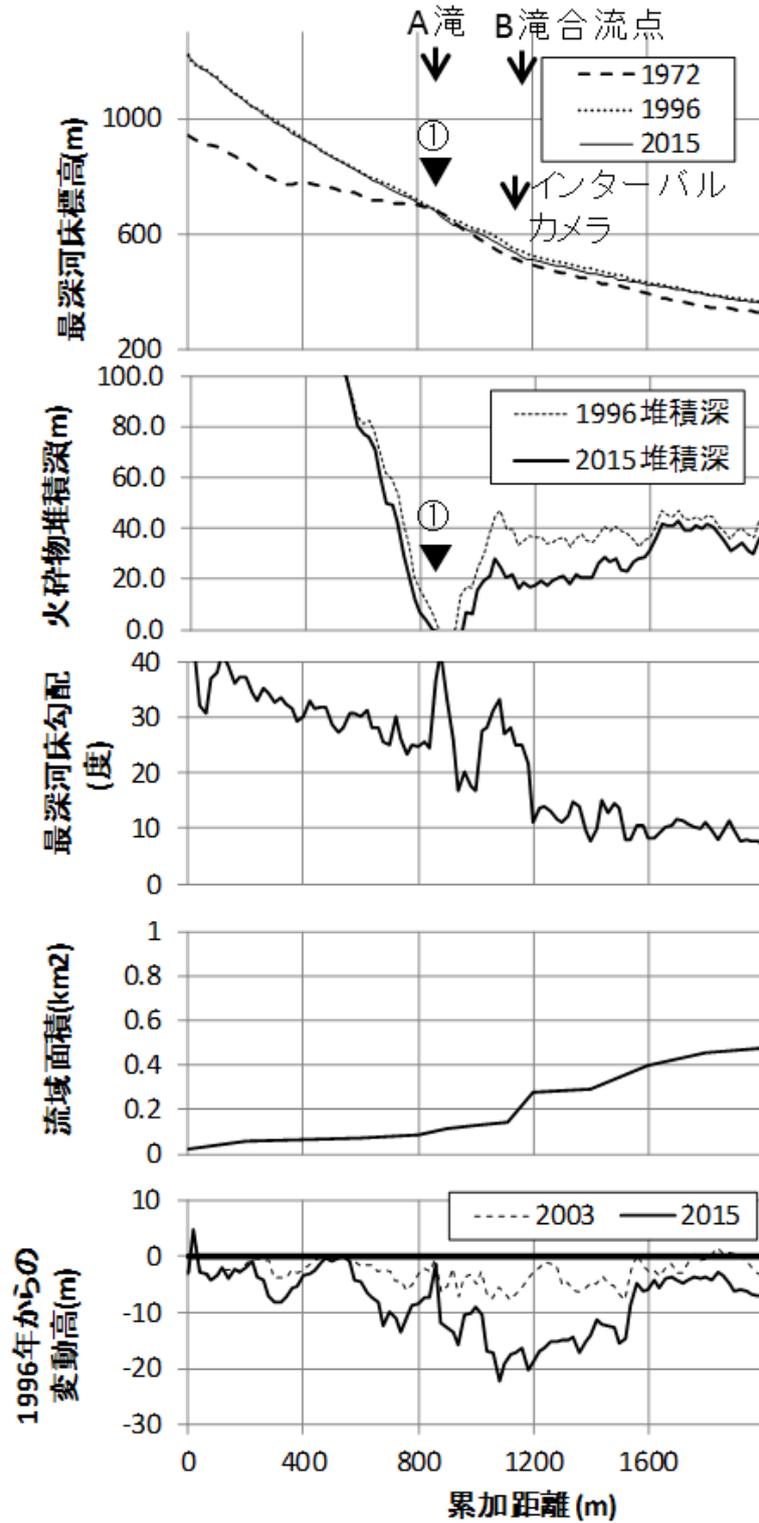
図一 30 炭酸谷の縦断プロフィール

以上から、実地形データを用いた縦断プロファイルによって、土石流発生モデルと整合性を確認できた。

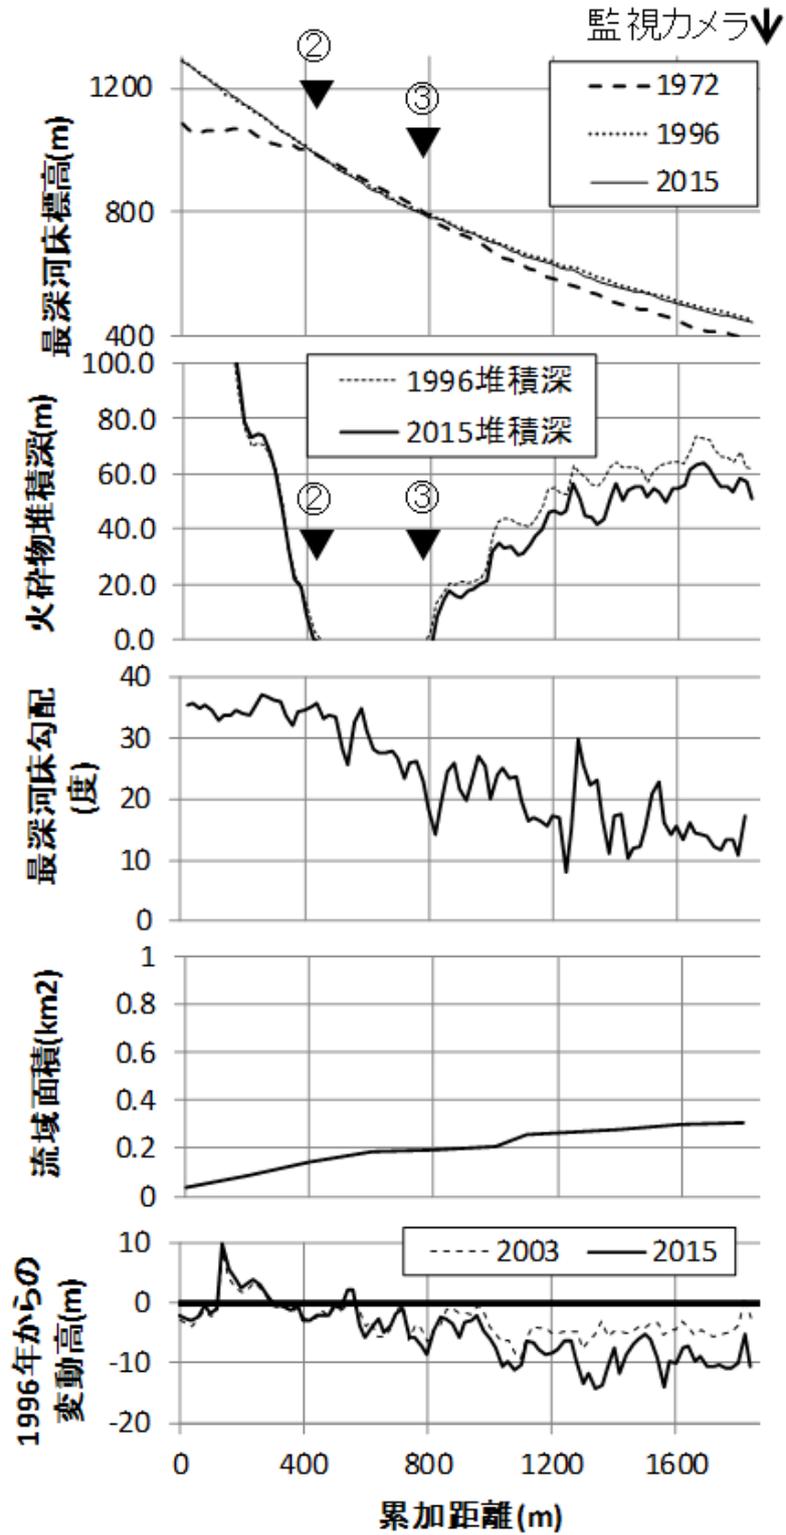
図- 32 極楽谷の縦断プロファイル

図－ 32 に極楽谷の縦断プロファイルを示す。②地点で地山が露出し、その下流で急勾配区間が連続し、流域面積も  $0.15 \text{ km}^2$  と小さくないが、1996 年～2015 年の侵食深はあまり大きくない。これは、②地点で多量の表面流が発生したとしても、③地点まで連続して河床に地山が露出しており、侵食されやすい新規火砕物が少ないためであると考えられる。③地点より下流では新規火砕物の堆積深が大きくなるのに伴い、1996 年～2015 年の侵食深も 10 m 前後へと大きくなっている。図－ 33 に累加距離 1340m 地点の横断形状を示すが、炭酸谷と同様に側岸が地山で形成されており、地山と新規火砕物の境界への流水集中と差別侵食が明瞭である。すなわち提案した土石流発生モデルによって土石流発生実態が説明可能である。

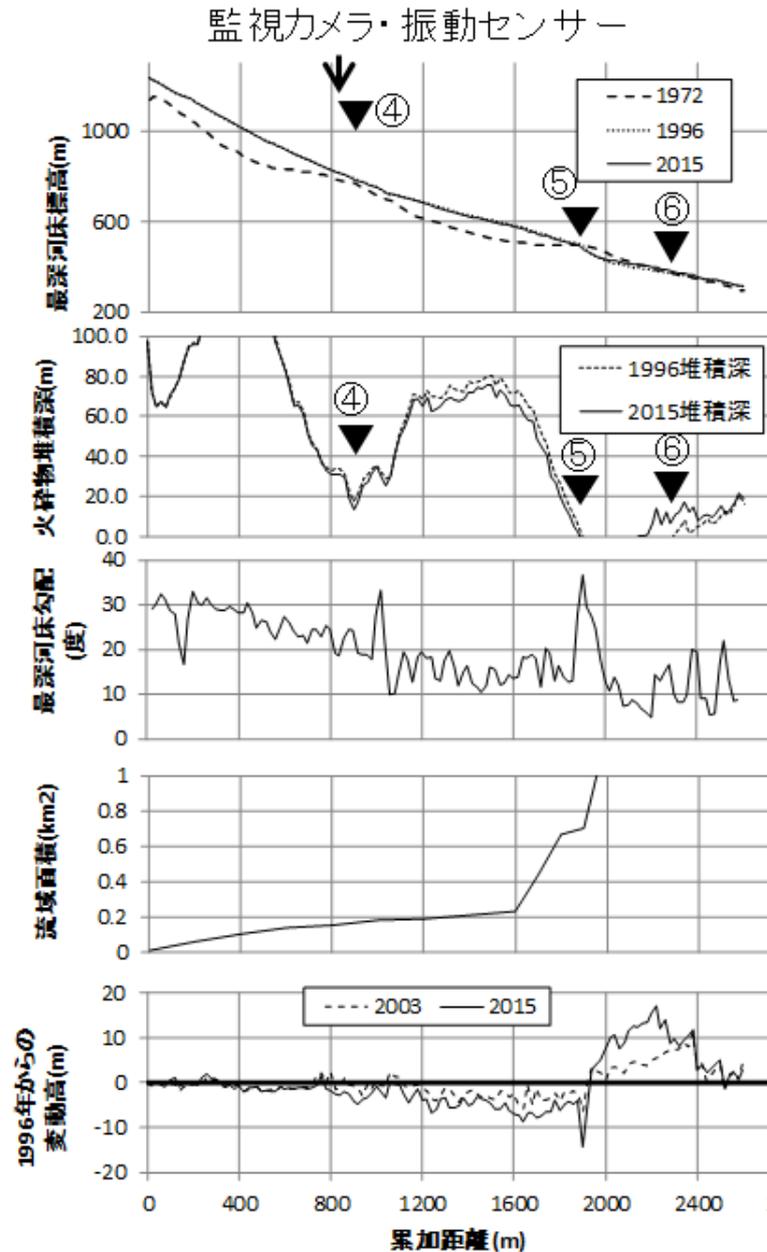
図－ 34 中尾川上流の縦断プロファイル

次に図一 34 の⑤地点では新規火砕物堆積深がゼロになり (現地でも地山露出を確認した)、その直下で侵食深が 14m と大きな値を示しているため、土石流発生モデルと整合的なように見える。しかし同地点付近で流域面積が急増し、かつ河床勾配も 37 度と局所的に著しく大きいため、地山露出による地下水流出が支配的な要因となっているかは判断しがたい。なお⑤～⑥間で 1996 年以降堆積傾向となっているのは治山ダム工事によるものである。

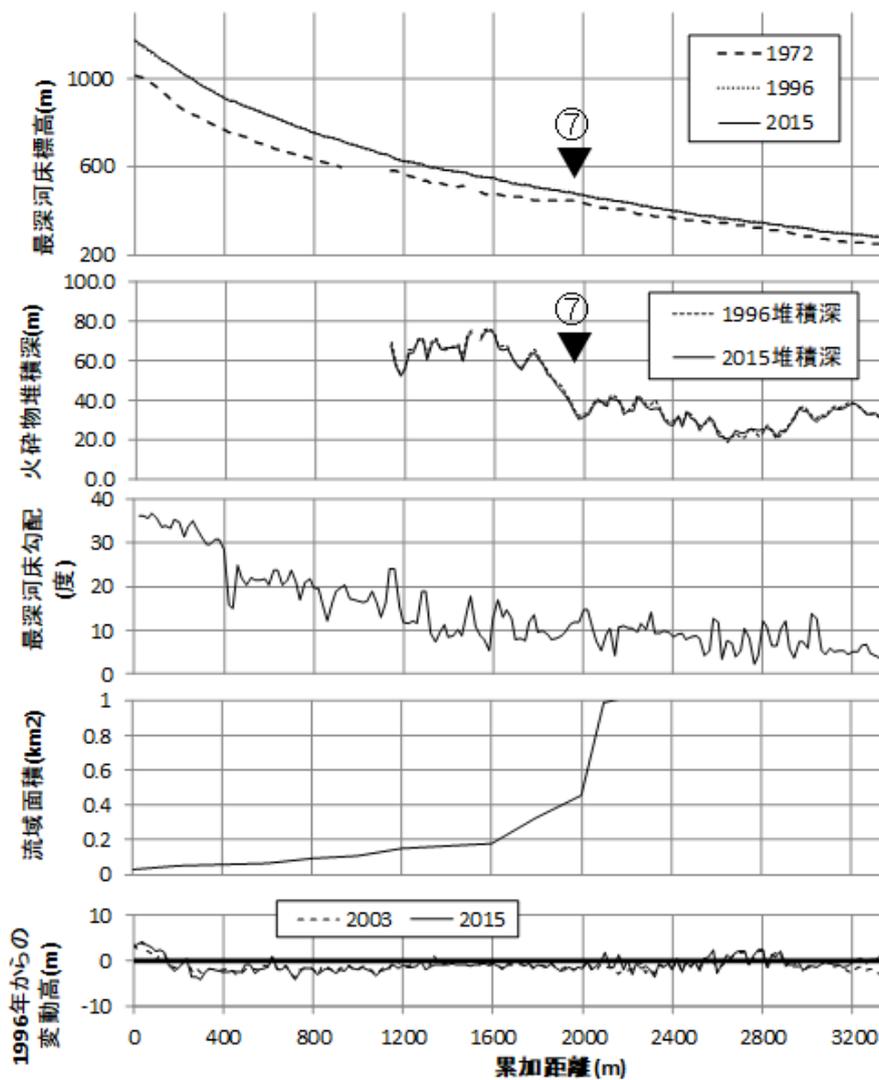
図- 35 おしが谷の縦断プロファイル

データ不具合により縦断図の一部が欠落している。上流部では河床勾配が15度を上回るが新規火砕物の堆積深が100m以上ある。新規火砕物堆積深は⑦地点で極小をなすが、それでも30m以上あり、地山が露出するには至っていない。これに対応して⑦地点より下流の侵食深は0m～せいぜい4m程度と小さい。

提案した土石流発生モデルと対応させると、地山上面に地下水が存在しても、新規火砕物堆積深が厚いため伏流したままで表面流になりやすく、その結果侵食深が小さいという解釈が可能である。さらに⑦地点以下で火砕物堆積深が20m程度まで小さくなっている箇所もあるが、河床勾配が10度前後と土石流発生限界勾配を下回っているため、仮に表面流が発生しても土石流が発生しないと解釈できる。

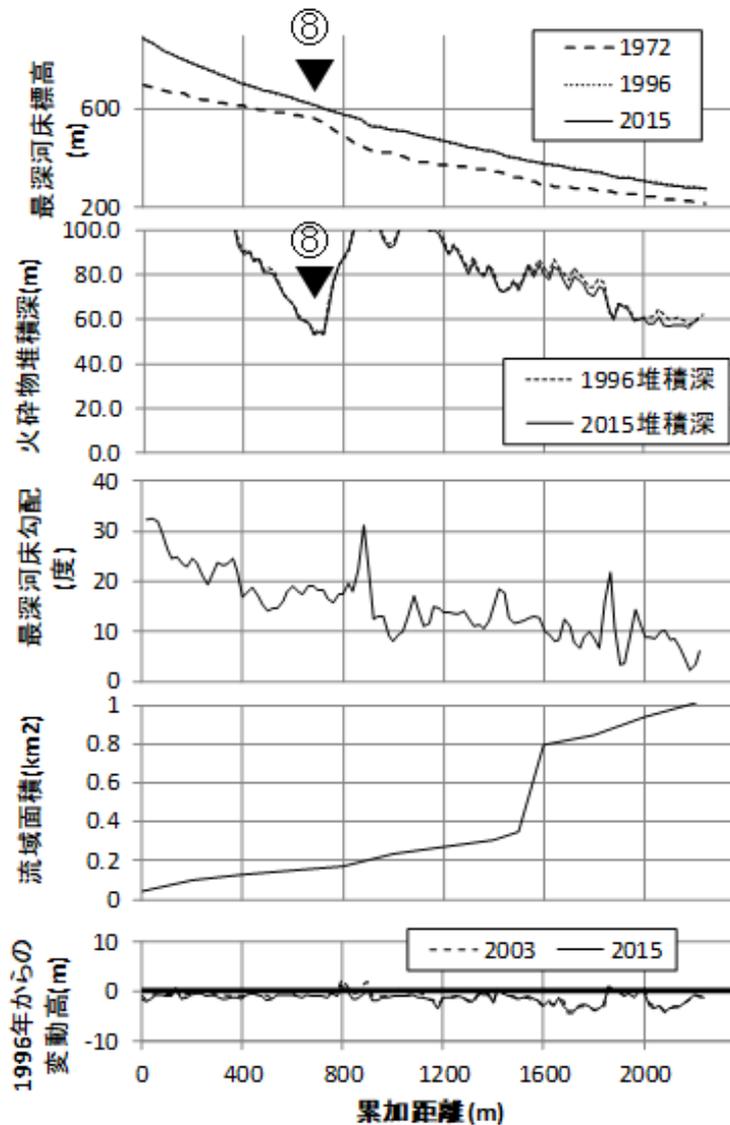
図-36 水無川本流の縦断プロファイル

水無川本流でも観測体制が整っていないため、おしが谷と同様に他の状況証拠から土石流発生・非発生実績を推定した。図-36に示した縦断プロファイルのうち1996年の変動高を見ると、累加距離1600mより下流では2003年までの間に河床低下しているものの、それ以降はほとんど変動していない。またそれ以外の区間については全体的に河床侵食高が小さい。その他、LPデータによる標高差解析結果、直轄砂防工事範囲への土砂流出状況、現地踏査結果等の面でおしが谷と全く同様であることから、水無川本流は土石流非発生溪流とした。

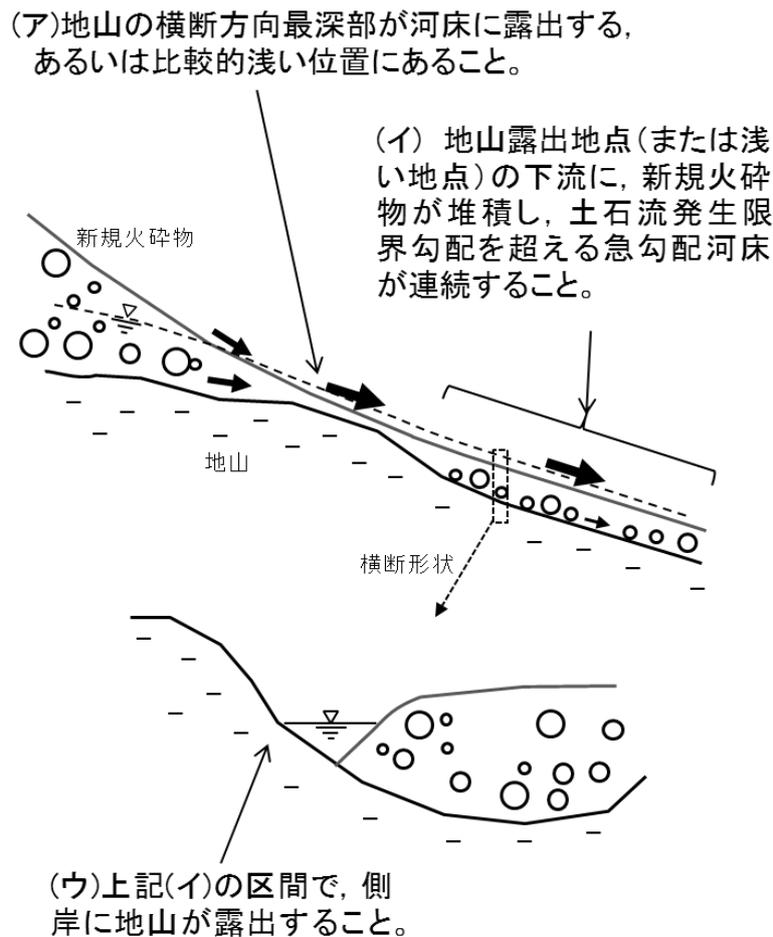
図- 38 近年の雲仙普賢岳における土石流発生を助長する地形・地質的条件の概念図  
Fig. 38 Schematic diagram of factors to advance debris flows occurrences in recent years in Mt. Unzen-Fugen-dake

- (ア) 縦断方向のある地点で、難透水性の地山の横断方向最深部が、河床に露出する、あるいは比較的浅い位置にあること。
- (イ) 上記の地山露出地点の下流に、新規火砕物が厚く堆積し、土石流発生限界勾配を超える急勾配河床が連続していること。
- (ウ) 上記(イ)の急勾配区間において、側岸に地山が露出すること。

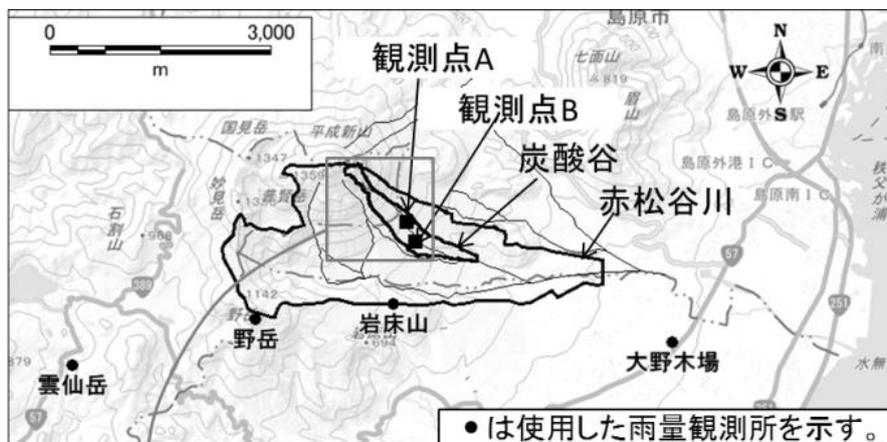
(a) 全体図

本章では図一 22 の土石流発生モデルに対応して、地山露出地点での出水状況を観測するために、B 滝より上流約 30 m～90 m の区間に観測点 B を設けた（図一 40）。またこれと対比するために、地山が露出しておらず地下水の影響が少ないと考えられる地点として、A 滝より約 20 m 上流に観測点 A を設けた。観測点 A、B の位置と、それぞれの集水域およびその諸元を図一 39 (b) に示す。集水面積はいずれも 0.1 km<sup>2</sup> 前後であるが、観測点 B の方がやや大きい。また観測点 A の集水域は溶岩ドームまで達しているのに対して、観測点 B の集水域は新規火砕物堆積斜面からなる。地被状態としては、溶岩ドームの大部分は破砕岩塊に覆われているが、一部には密実な岩盤の露出や草本の定着が認められる。新規火砕

物堆積斜面には草本および一部に灌木類が生育している。ガリ内には新規火砕物（二次移動堆積物含む）、および一部に地山岩盤が露出している。

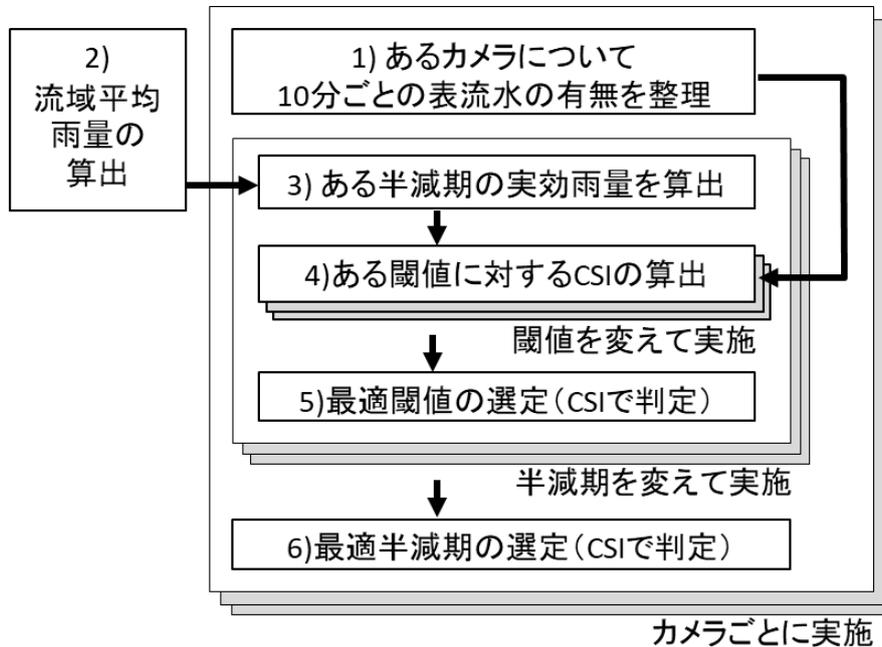
図- 43 実効雨量算出および出水状況との適合度合いの評価の手順

具体的な実効雨量の算出および出水状況との適合度合いの評価の手順を図-7 に示し、以下に説明する。積算雨量の場合には「半減期」を「積算時間」に読み替えれば同様である。

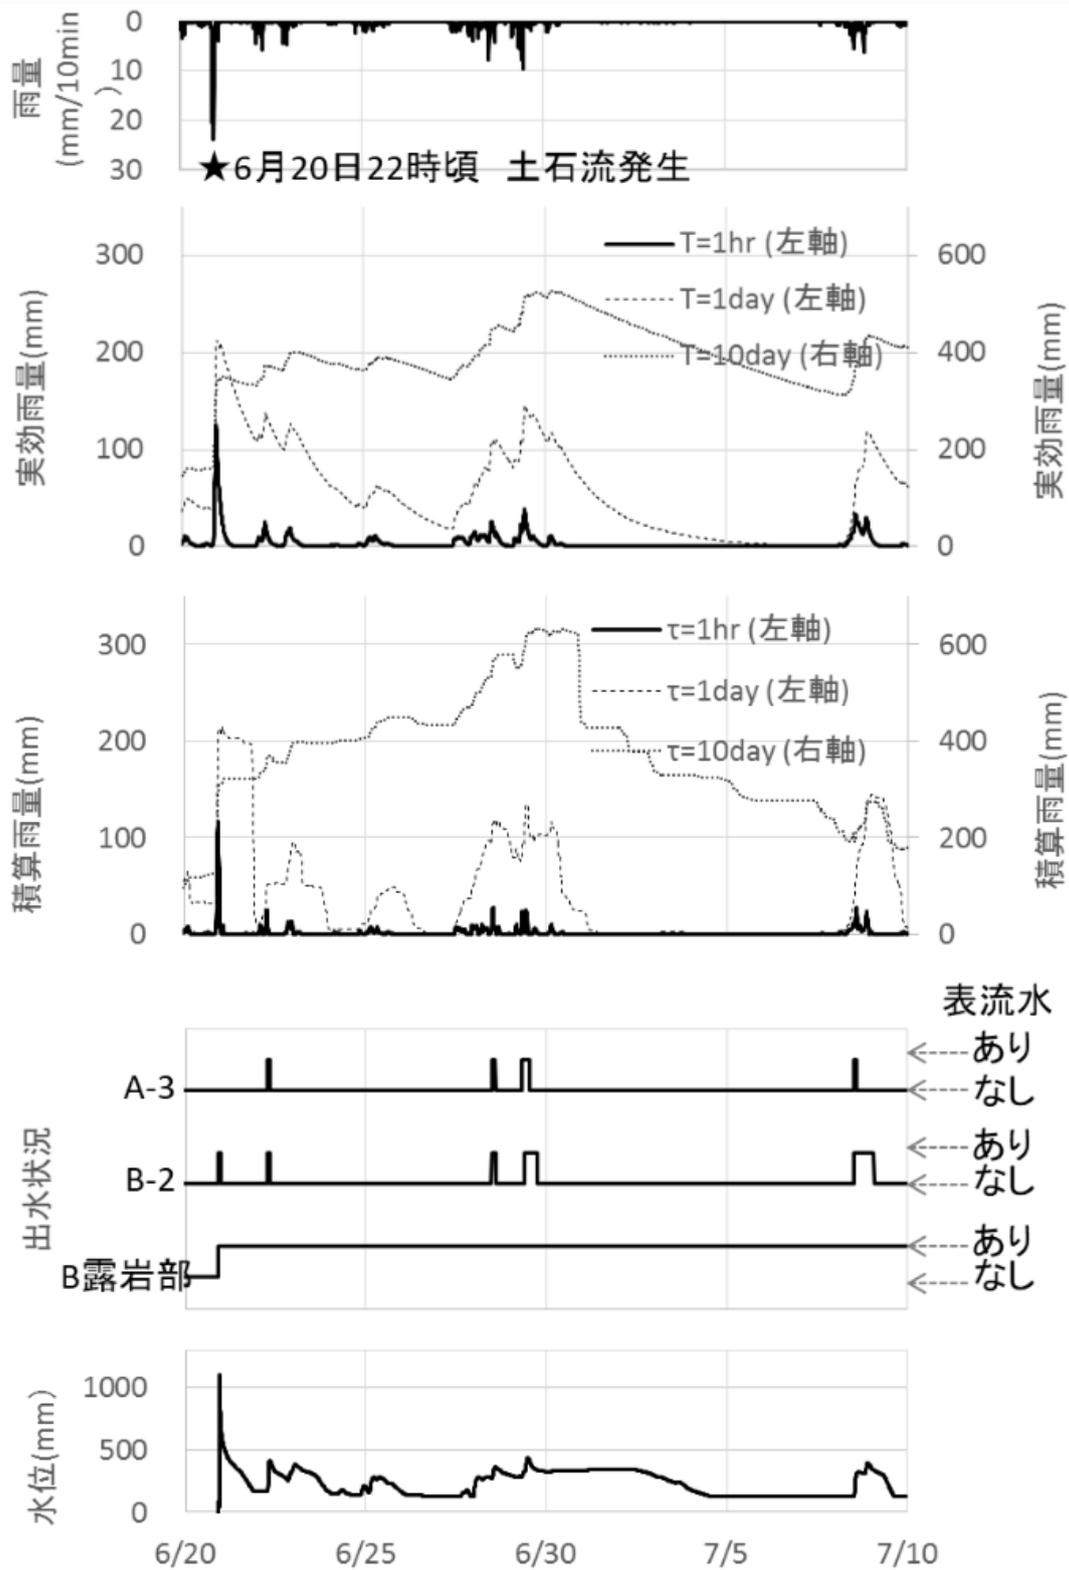
図一 45 雨量, 実効雨量, 積算雨量, 出水状況および水位の時系列推移  
(6月20日の土石流から20日間)

図一 44 のうち、土石流の発生した 6 月 20 日から 20 日間を拡大したものが図一 45 である。A-3 と B-2 の表流水発生タイミングは概ね同じであるが、B-2 の方が若干、表流水発生期間が長いことが分かる。6 月 20 日の土石流発生時は 22 時と夜中であったため、A-3 カメラで河床が視認できず表流水なしと判定されたが、実際には表流水があった可能性がある。

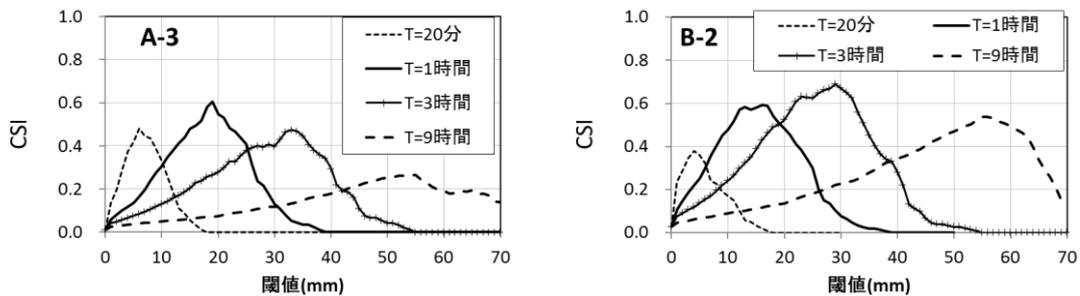
図-46 実効雨量における閾値とCSIの関係

まずA-3とB-2における出水状況と実効雨量との対応について、半減期を変えた場合の閾値とCSIの関係を図-46に例示した。ここで例示したのは、最終的にA-3およびB-2の最適半減期と判定されたケースを含む4ケースである。A-3においては半減期1時間の場合に明瞭なピークを持ち、最適閾値19mmにおいてCSIが最大値0.61を示す。B-2ではA-3に比較するとピークの鋭敏さは劣るが、半減期3時間の場合に、最適閾値29mmにおいてCSIが最大値0.69を示す。

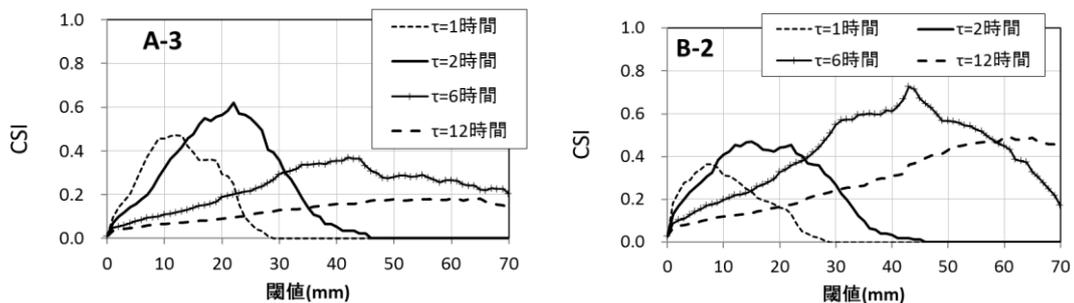
図-47 積算雨量における閾値とCSIの関係

同様に積算雨量について、積算時間を変えた場合の閾値とCSIの関係を図-47に例示した。いずれも比較的明瞭なピークを持ち、A-3では積算時間2時間の場合に最適閾値22mmにおいてCSIが最大値0.62を示し、B-2では積算時間6時間の場合に最適閾値43mmにおいてCSIが最大値0.73を示す。
