火砕流噴火後の土石流発生要因の変遷に  
関する研究

(A Study on Temporal Change of Debris-flow  
Causative Factors after Pyroclastic Eruption)

立命館大学審査博士論文

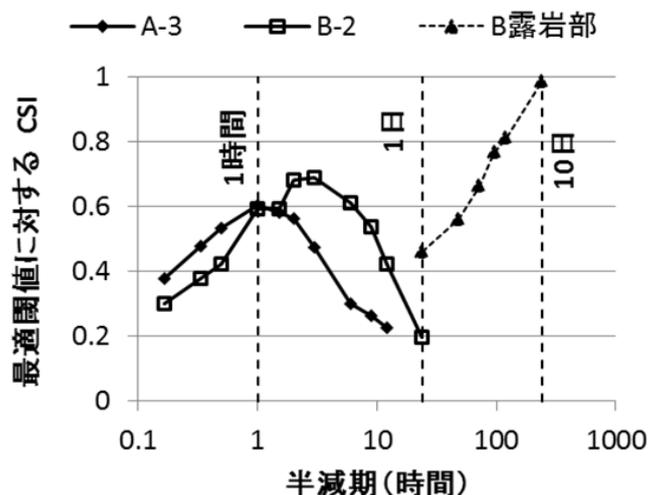
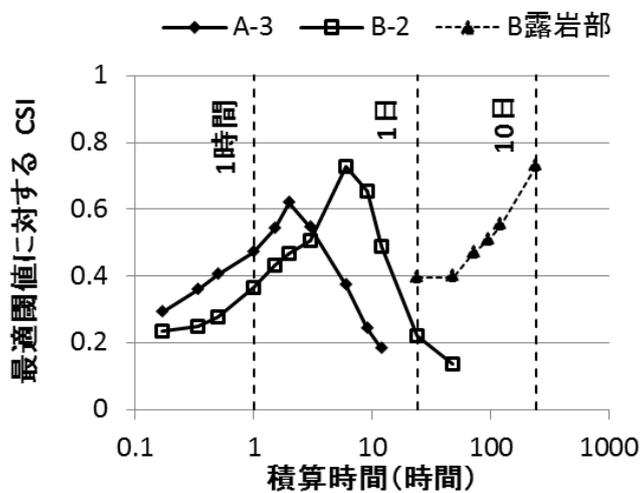
上記のようにして半減期・積算時間を変化させ、それぞれに対する最大の CSI を算出した結果を、図- 48 に示した。この結果から CSI が最大となる最適半減期・最適積算時間を選定し、その時の最適閾値および CSI を、表- 8 に示した。また積算雨量については、最適積算時間と最適閾値から換算される降雨強度もあわせて示した。

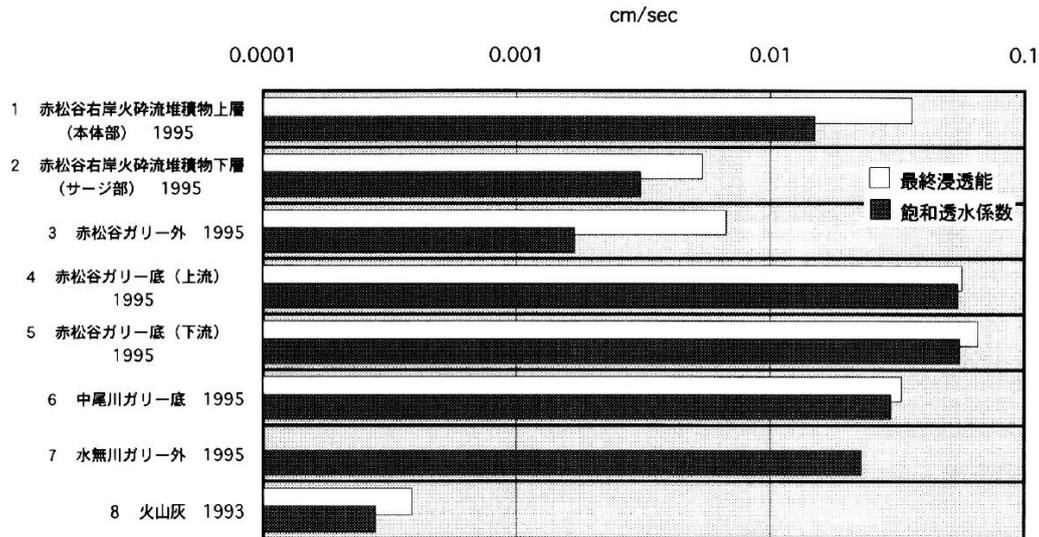
図一 49 雲仙普賢岳における最終浸透能と飽和透水係数(西田ら, 1996)

雲仙普賢岳の平成噴火後の土石流や土砂流出に関しては多くの研究がある。小橋ら (1994) は島原市内に降った火山灰を用いて浸透試験を行った結果、最終浸透能が 14mm/hr であり、現地の土石流発生限界降雨強度とほぼ一致していることを示した。西田ら (1996) は 1995 年に雲仙普賢岳の火砕流堆積斜面で最終浸透能と飽和透水係数を計測した結果、小橋ら (1994) が示した 1993 年の火山灰よりも 10 倍~100 倍の大きな値であることを明らかにし (図- 49)、その理由を細粒物質の移動・除去であると推測した。

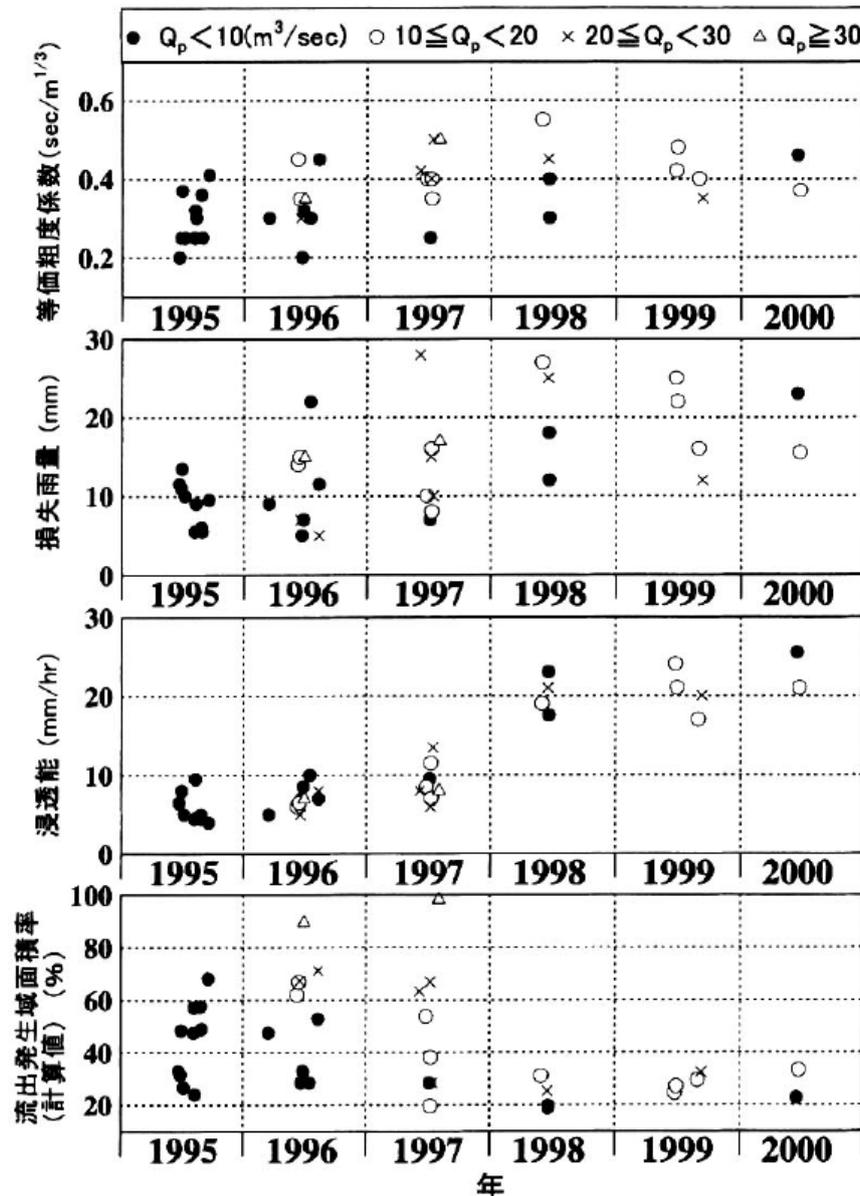
図一 50 流出解析により求められたパラメータ最適値の経年変化(寺本ら, 2003)

山越・諏訪 (1998) は雲仙普賢岳・赤松谷川の火砕流堆積斜面で降雨流出・土砂流出の観測を行った結果, 航空実播による植生回復によって斜面の耐侵食性が高くなったとした. さらに Yamakoshi and Suwa (2000) は有効降雨を考慮した流出解析モデルを用いて上記の観測結果の再現計算を行って, 最適パラメータの時系列推移によって航空実播による植生の影響を評価した. この結果, 植生の繁茂によって最終浸透能, 初期損失雨量および斜面の粗度が上昇し, 降雨流出や土砂流出の減少に寄与したと結論づけた. さらに山越ら (2001) は焼岳についても同様のモデルを適用し, 20年間の流出特性の変化を解析した結果, 植生回復によって上記と同様の効果に加えて, 流出寄与域 (斜面のうち比較的低い浸透能を有し流出に寄与する部分) の面積率の減少も認められたとした. 一方で寺本ら (2003) および寺本ら (2004) は水無川の赤松谷川と湯江川を対象とし, 空中写真判読によってガリ侵食面積の経年変化を測定した上で, 流出解析モデルによる再現計算によって最適パラメータの変遷を検討した. その結果, ガリ侵食の拡大による流出発生域 (上述の流出寄与域と同義と解釈される) の減少と, 浸透能の回復, および初期損失雨量の増加によって, 土石流の頻度・規模の経年的な減少がもたらされたことを示した (図一 50).

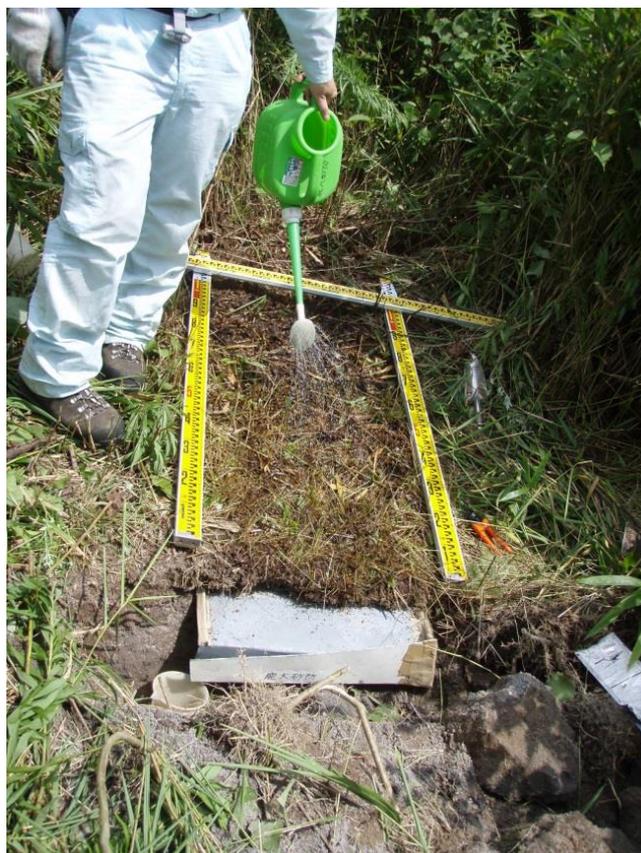
図一 51 浸透能試験における散水状況

測定日は2010年7月27日～同30日で、測定方法は先行研究と比較するために地頭菌ら（1996）による如雨露を使用した散水方式を用いた。これは傾斜10度～20度程度の斜面に長さ100cm×幅50cmの方形区を設置して如雨露で散水し、散水量と表面流出量から浸透量を算出し、浸透量を流出時間で割って浸透能とするものである。散水状況を図一51に示す。

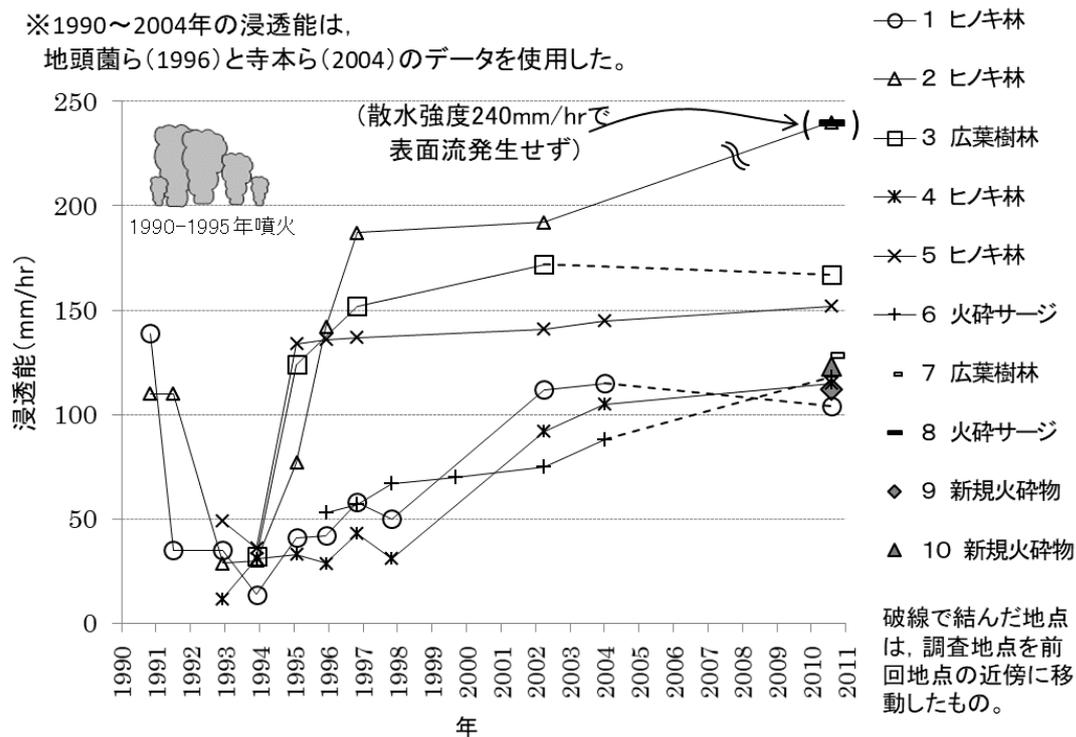
図- 53 浸透能の経年変化

No.1 および No.3~No.6 では、寺本ら（2004）による最新の測定結果とほぼ同程度の値  
を示し、経年的な変化は横ばいの傾向となっている。 図中に示された最左端のプロットは、  
噴火後の 1991 年に表層の火山灰層を剥ぎ取り、元の土壌表面を露出させて浸透能測定を行  
った結果が、噴火前の浸透能と位置づけられたものである（地頭菌ら、1996）。 樹林内の浸  
透能はこれと同水準にまで回復していることがわかる。 次に新規火砕物上に新たに設けた  
測定地点 No.9 と No.10 の浸透能はいずれも 110~120mm/hr 程度で、これは他の測定地点  
における噴火前および現在の浸透能と同程度であることがわかる。 以上から、研究対象流  
域における斜面の浸透能は概して噴火前の水準にまで回復していると考えられる。

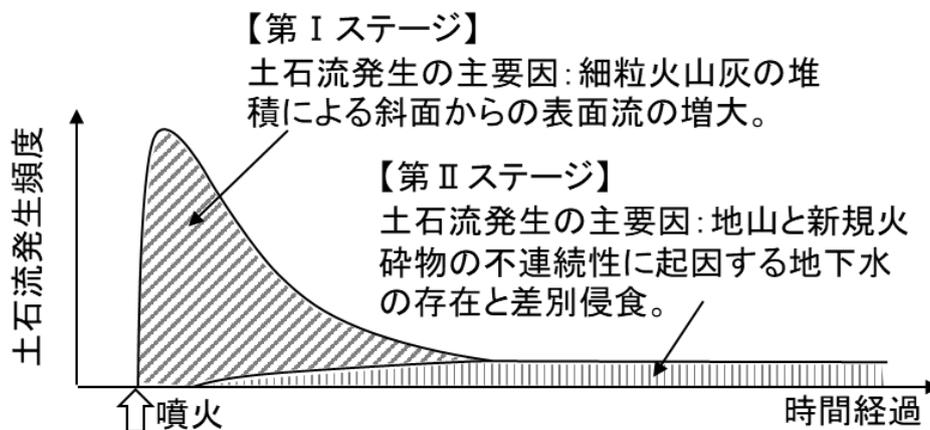
図一 54 土石流発生主要因の経年変化の概念図

これを踏まえて、火砕流噴火後の土石流発生主要因の経年変化について、図一 54 に示すステージ移行の概念を提案する。ここで縦軸は土石流の発生頻度であり、平成噴火中および直後に年間数十回の土石流発生していたが、噴火終息後の後数年の間に土石流発生回数が減少し、近年は年 1 回程度の発生頻度であること（第 2 章参照）を反映している。図のハッチによる区分は土石流発生主要因の区分を示し、一般に指摘されるような「細粒火山灰の堆積による表面流の増大」を主要因として広範囲で土石流が頻発する期間を、第 I ステージとした。これに対して現在は、「地山と新規火砕物の不連続性に起因する地下水の存在と差別侵食」を主要因として、地山と新規火砕物の境界付近で土石流が発生する、言わば第 II ステージということが出来る。
