近世大阪の火除土手と火除信仰施設について

木谷 幹一*

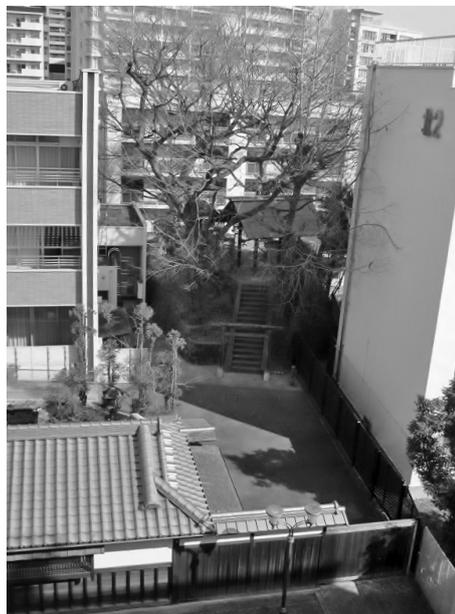
筆者は、2018年に大阪造幣局構内の洪水標示石について調査を行った³⁾。そこで、桜クラブと北2号館の間に石を貼り付けた土塁があり、その上に弁財天社が祀られていたことに気がついた(写真1)。これは、天保8(1837)年の大塩平八郎の乱によって川崎東照宮が焼けた後、乱の首謀者である大塩やその親戚の西田の役宅などが接収され、火除明地として設定されたところであり⁴⁾、川崎東照宮の防火のために火除土手が設けられた場所であった。その後、弁財天社部分の火除土手は、造幣局により昭和15(1940)年9月ごろにさらに盛土され、弁財天社が祀られていたのであった⁵⁾。

写真1 造幣局の弁財天社 2019年2月25日撮影

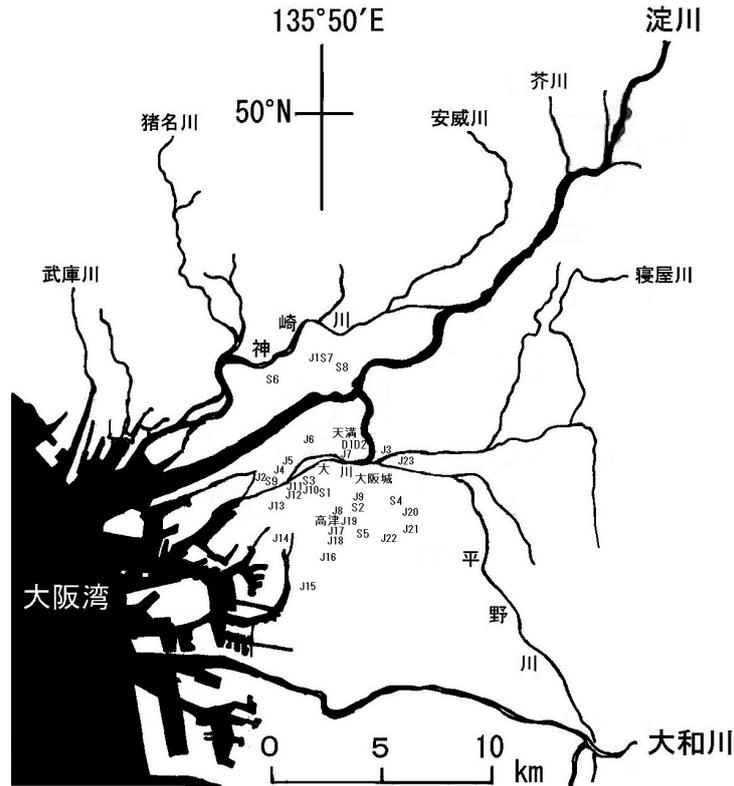
図1 地域概観図
番号は表1の番号に準じる。

また火除信仰施設の分布（図1）を見ると、大川沿いや大阪城の南部に集中する傾向がある。これらの地域は文久3（1863）年の改正増補国宝大阪全図（積典堂版）と照合すると概ね武家屋敷と町屋の境界部分に当たる部分である。江戸では武家屋敷と町屋の境界に幕府によって火除土手が設けられていた²³⁾ので、大阪では火除土

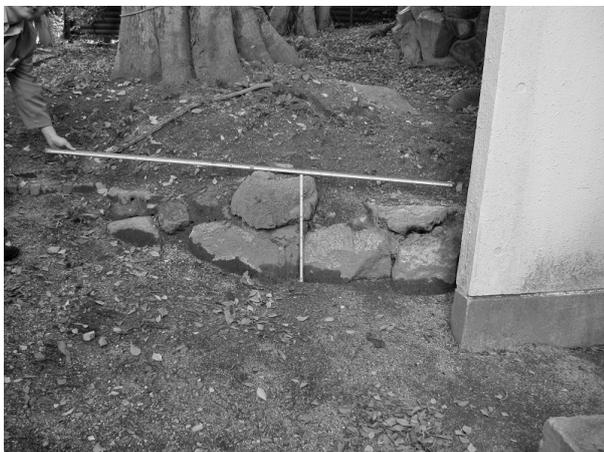
火除土手は大阪造幣局の厚生施設である桜クラブとその西隣の弁財天社の基礎として、長さ約70 mにわたって残存している。桜クラブの建物は火除土手頂部を約40 cm 削平して建設されている（写真2）。

写真2 弁財天社裏の火除土手 2019年10月15日撮影

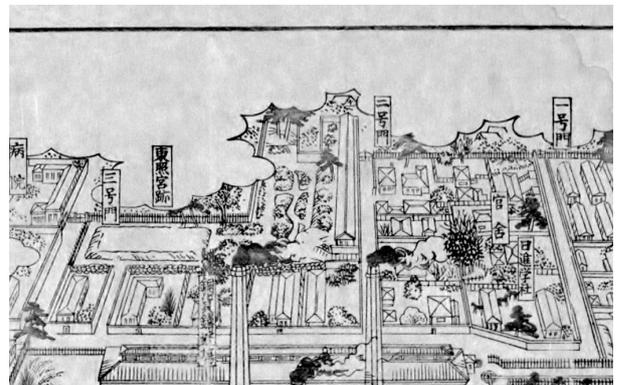
土手の仕様を示す図書は、管見する限りでは見当たらない。しかし「創業当時の造幣寮全圖 明治4年（大阪歴史博物館本館蔵）」という昭和16（1941）年発行の絵図には東照宮跡の北側に火除土手が描かれていて、土手

図2 東照宮跡火除土手付近の絵図
大阪歴史博物館蔵「創業当時の造幣寮全圖 明治4年」1941年(部分)

は長さ約100mであったと推定される。図2に東照宮跡付近の絵図を示す。火除土手は東照宮跡の右側(実際の方角は北側)で、そこに土手と築地塀が確認できる。土手の中ほどには樹木(松カ)が一本植えられている。さらに昭和13(1938)年に天満旧蹟巡り解説を行った藤里好古の説明¹⁰⁾にも火除土手の記録があって、「切り石で築いた約三尺位の築地が蜿蜒と東に続いてあります。是は東照宮北限の火除土手であります。此の北側の土地は約五尺程低くなって居ります。(以下略)」とあって、火除土手の北側は土地が約160cm低かったことになる。現在火除土手のある桜クラブ北側は駐車場で、その境界は築地塀でなくコンクリートの擁壁に変わっているが、その落差は約150cm(写真3)であり、概ね一致する。

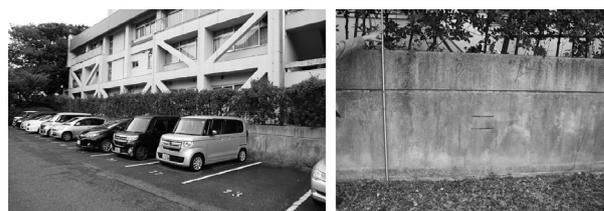
写真3 桜クラブ北側 2019年10月15日撮影

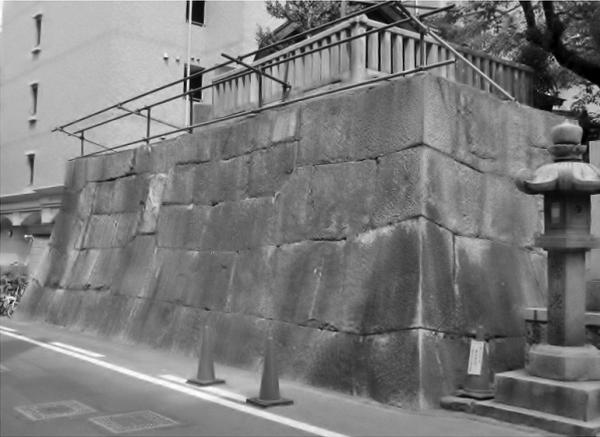
大阪天満宮の大門の西、戎門横に堅固な城郭積の石垣が長さ約6m残存する(写真4)。大阪天満宮の境内で、城郭積の石垣が確認できたのは、この部分のみである。これは小学校の校区探検行事の事前調査で発見した火除土手である。

写真4 大阪天満宮戎門西の火除土手 2019年4月19日撮影

折れ曲がり型の石垣があり、(中略)、石垣は寛政八年(一七九六)二月七日付の「口上覚」に見える土手が相当するものと考えられる。この土手は二月七日の時点では出来上がっているが、築造の理由はおそらく安永六年(一七七七)、寛政四年(一七九二)とあいついで襲った大火にこりて延焼を防ぐ防火壁をつくることにあったと推定できる。「摂津名所図会」にも「近年西の方に魏々たる封疆を築て、草木を植、末社を遷すものなり」と記して、その築造が寛政ごろであることを証している(以下略)」とある。

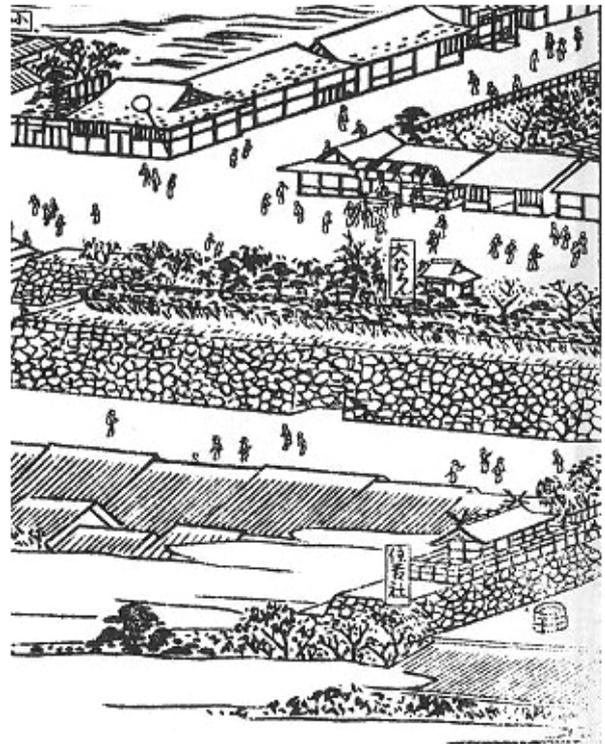
なお「摂津名所図会」¹²⁾の「天満天神宮」の絵図(図3)で石垣を確認すると、大阪天満宮の西側に長さ約180mの石垣があったことが確認できる。また昭和13(1938)年に天満旧蹟巡り解説を行った藤里好古の説明¹³⁾によれば、大阪天満宮の本社の裏側、霊符社参道筋にあった門は火除土手の穴門、天満穴門と呼ばれていたことが記されている。これは「摂津名所図会」の「天満天神宮」の絵図の霊符社参道筋に天満穴門(図4)が

図4 大阪天満宮天満穴門の絵図
『名所図会叢刊4』新典社

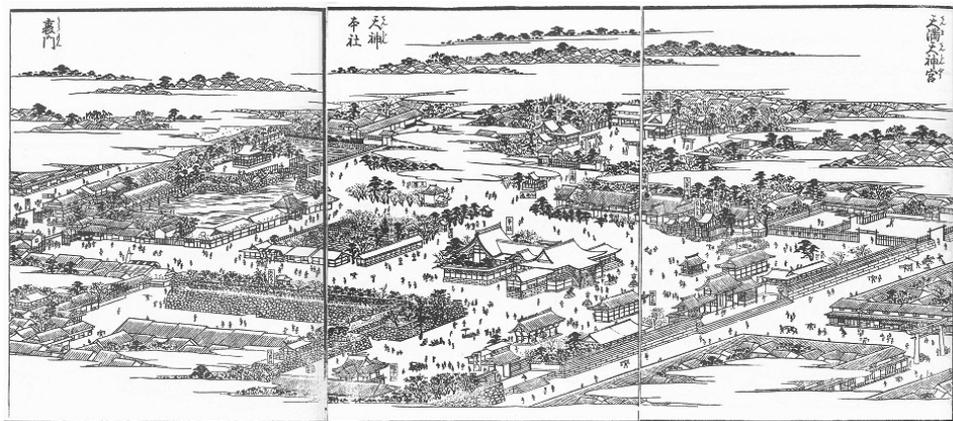
図3 大阪天満宮の絵図
『名所図会叢刊4』新典社

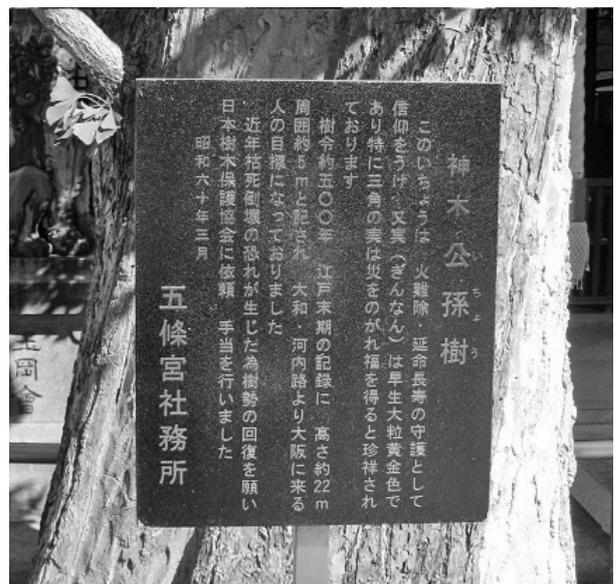
写真6 天王寺区真法院 五条宮・敏達神社 樹木公孫樹 説明板 2019年10月7日撮影

説明(写真6)として「神木公孫樹 このいちょうは火難除・延命長寿の守護として信仰をうけ(以下略)」とあって、いちょうの木が火除信仰の対象であることを確認した。

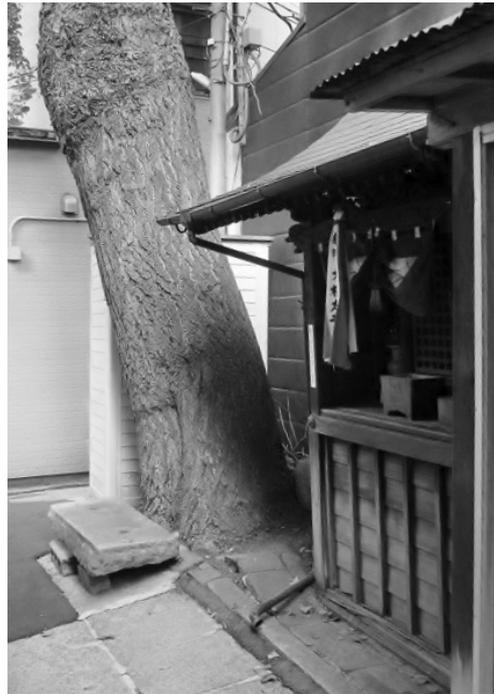
写真8 西区江戸堀 火除地蔵尊といちょう 2019年11月11日撮影

火除・火伏地蔵の調査では、江戸時代の火除明地に火除地蔵（天神橋北詰付近、片町）が2箇所（J3、J7）確認された。2箇所の火除地蔵のうちで江戸時代に建立されたことが確認できた地蔵は、都島区片町2丁目の寝屋川右岸の火除地蔵尊（J3）のみで、片町地蔵尊保存会の説明板によると、宝永元（1704）年の大和川付替えに伴って、新喜多新田として開発されたために水難忌避と地鎮を願って祀られたと考えられている（写真7）だけで、大火や火除明地については全く触れられていない。なおⅢ-1. 神社の項で、いちょうの木が火除信仰の対象であることを確認した。その観点で見ると、西区江戸堀一丁目の路次奥には、香炉に天保三壬辰十二月新調朋友講の銘のある火除地蔵尊（J11）があって、横に大きないちょうの木がある（写真8）。これは五条宮・敏達天皇社と同じく、いちょうの木を火除信仰の対象と見做した可能性も考えられる。

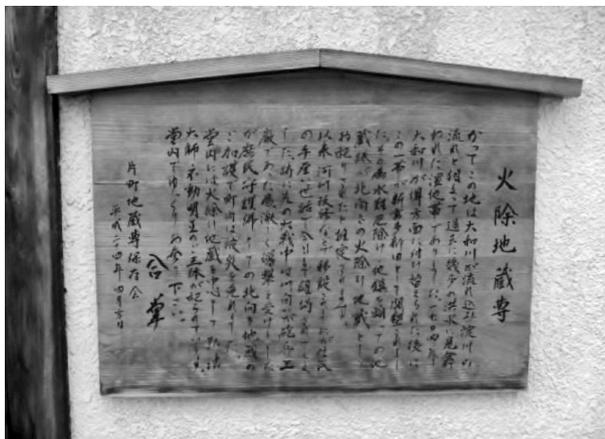
写真7 都島区片町 火除地蔵尊 説明板 2019年8月17日撮影
