倉吉市旧明倫小学校円形校舎の構造特性に関する研究

—第1次診断と微動観測について—

Study on Structural Characteristics of Old Meirin Circular Type School Building in Kurayoshi City about First Diagnosis and Microtremor Measurements

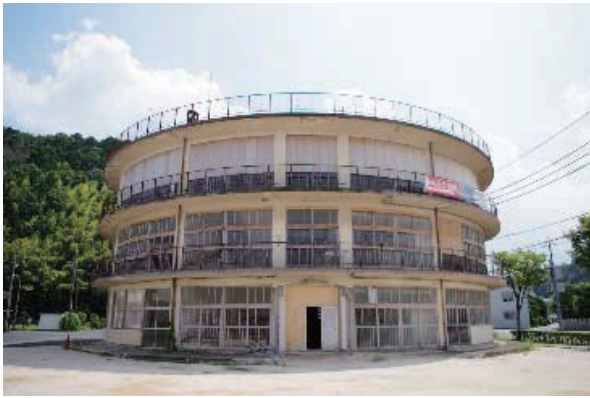
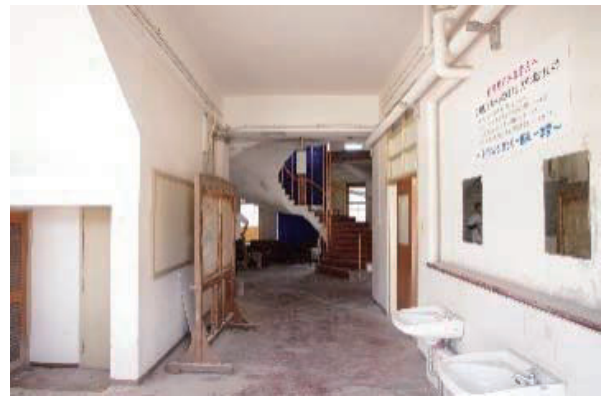
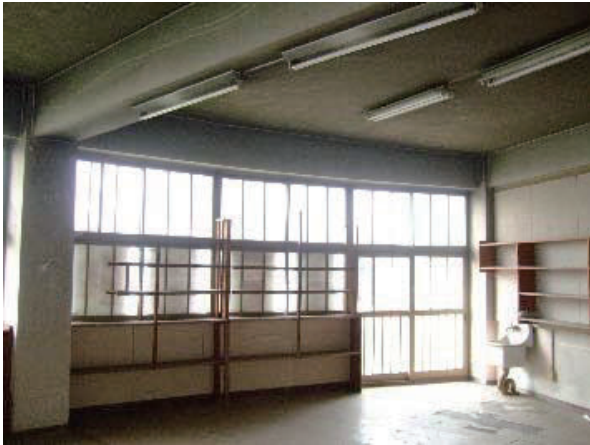
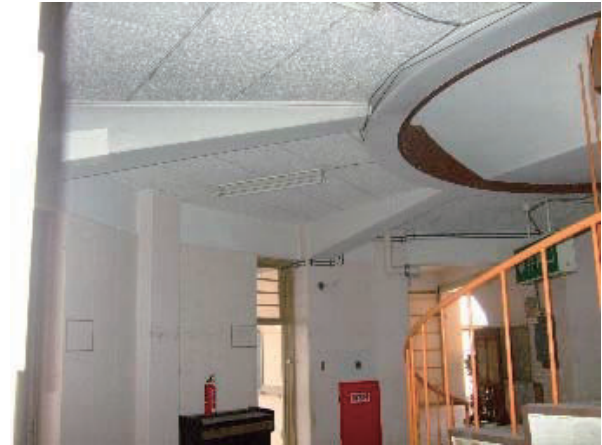
建物は独立基礎で松杭、鉄筋コンクリート構造（以下RC造）3階建て、平面の直径が約25mで軒高さ約10.95mである。敷地の地盤はGLから-2.7m付近まではN値の低い礫交じり砂層で、GL-3.3～4.3m付近にN値30程度の砂礫層があり、そこに建物は支持されている。振動観測はリニューアル工事前の坂本鹿名夫が設計した当初のもので行った。また、対象建物は2016年10月21日の鳥取県中部の地震（マグニチュードM6.6）を経験後に観測を行った。その際建物の損傷を目視により確認したが、著しい損傷は見られなかった（写真1～4）。しかし、周辺のRC建物には震災被害のある建物があった。
