江戸・東京の土蔵の変遷に関する研究

A Study on the Transition of *Dozo* (Storehouses) in Edo and Tokyo

森下 雄治

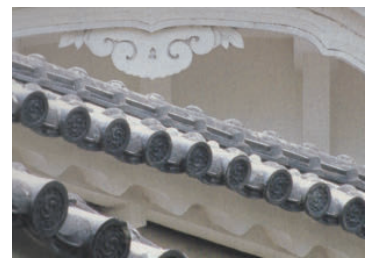
図4 姫路城

この両図は、屋根は起りで本瓦葺き、壁は漆喰で塗籠、開口部は土戸を備え、軒裏の垂木は曲面状の漆喰で厚く塗籠められ、類似した仕上げが施され、その所在は街区内部中央に配されていた。この『江戸図名所図屏風』と景観年代が共通する『江戸図屏風』の中の「土蔵」も同様な特徴を有しており、元和～寛永年間(1615～1645)には、京都の「土蔵」の影響を受けた「土蔵」が、江戸の街区内部に所在していたと考えられる。特にこの軒裏の曲面が連続する漆喰処理は、図4の姫路城天守の軒裏にもみられ、新発田城旧二の丸櫓など慶長年間(1596～1615)に誕生した総塗籠式の近世城郭建築にも採用されている。山田¹⁰⁾は、この慶長年間の城郭建設の最盛期を左官工事の技術革新としてとらえ、元和偃武(1615)以降、一国一城制による城郭建築の停滞のため、膨大な生産力による安価で先端な左官技術は、町方の建築へ波及していったとしている。

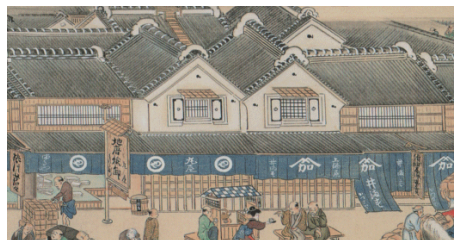
図10 「土蔵造」指定地

3面～2面頃の江戸の街並みを描いた絵画史料に『熙代勝覧』²³⁾がある。景観年代²⁴⁾は寛政8年(1796)～文化3年(1806)3月の大火以前とされ、下図10のように発掘地近くの日本橋を起点に今川橋に至る表通りを東方向から描写したものである。

『熙代勝覧』には、表通り沿いに84棟の町家と4棟の「土蔵」、建築中の1棟が描かれている。図11の「土蔵」はこのうちの2棟で、暖簾の屋号からみて左右の木造の商家に属する妻入の「土蔵」である。図12の「土蔵」は建築中の建物の背後に町家に接して姿をみせている。これらのことは前述の3面以降の「土蔵」配置と同様な傾向を示すものである。この地は享保7年(1722)に図10に示す範囲を指定して、建築規制²⁵⁾がなされた町である。図11～12にみるように、規制があるにもかかわらず木造の町家が軒を連ねる中、「土蔵」は表通りや町家の後に近接しており、明和の大火後、町家の防火のための配置であったと考えられる。

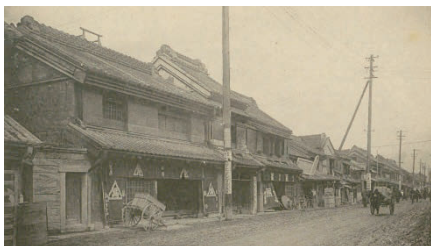
図20 通旅籠町の街並み

図 20～21 は東京府が大正 8 年(1919)に発刊した『東京府史蹟』³⁸⁾に掲載されている写真で、図 20 は「塗家造りの町並み 通旅籠町」、図 21 は「小舟町川岸の土蔵」とあり撮影年は不明である。通旅籠町は常盤橋から浅草橋に至る大通りの中程にあり、明治には図 20 のような呉服商や木綿問屋などの大店が並ぶ街並みが形成され、通りの奥に「袖蔵」が見える。小舟町には入堀に面した河岸があり、荷揚げ場として図 21 の「河岸土蔵」が連なっていた。写真から分かるように「土蔵造」の祖型としての構えをみることができる。

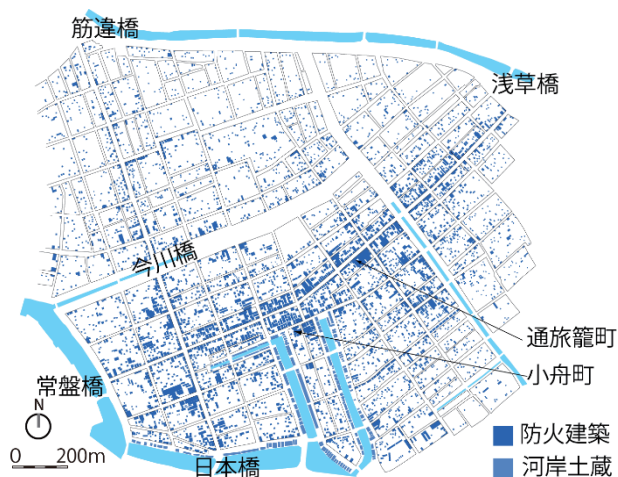
図23 明治前期の防火建築の分布(日本橋以北)

図23～24は明治20年(1887)刊行の『参謀本部陸軍部測量局東京測量原図』⁴¹⁾を参照して作成した。測量原図には防火建築と木造建築とが類別されているため、防火建築のみをトレースしたもので、この当時レンガ街の銀座地区を除いて、RC造やレンガ造のものはほとんど公共建築で、公共建築を除外した。

図 23 は日本橋以北の日本橋から内神田一帯の分布図で、常盤橋～浅草橋間、日本橋～今川橋間の表通沿いに防火建築が集中していたことが明瞭である。特に前述の通旅籠町や小舟町付近は顕著である。これらの通りの背後に広がる点状の防火建築はその規模から「土蔵」と考えられ⁴²⁾、通りの「塗家」や「土蔵造」と結び付き、商家の防火を補完していたと推察できる。図 24 は日本橋から京橋に至る地区で、日本橋～京橋間の通り沿いに集まる防火建築は、日本橋以北に比べて集中度が少ないが同様な傾向を示している。

図 25 は前述の西川の店舗を版画にしたもので、明治 18 年(1885)に刊行された『東京商工博覧絵』⁴³⁾に掲載されている絵である。この書は東京各区の商家の表構えを記録している。この中で日本橋以北と以南の「袖蔵」の傾向をみるため、住所が特定できる「袖蔵」のある商家の所在を記したものが図 26～27 である。図にみるように、図 23～24 の防火建築が集中していた地域とほぼ重なり、「袖蔵」は「塗家」や「土蔵造」と結び付き、防火だけでなく商家の表構えの一端を担っていたと考えられる。
