## 京都府立京都学・歴彩館所蔵「宇治川筋向嶋村細図」にみる 宇治川の破堤と向嶋村の被災

### On the map of Ujigawasuji-Mukaijimamura-Saizu belong to Kyotogaku Rekisaikan and damaged condition caused by bank break of Mukaijimamura by the flood of River Uji

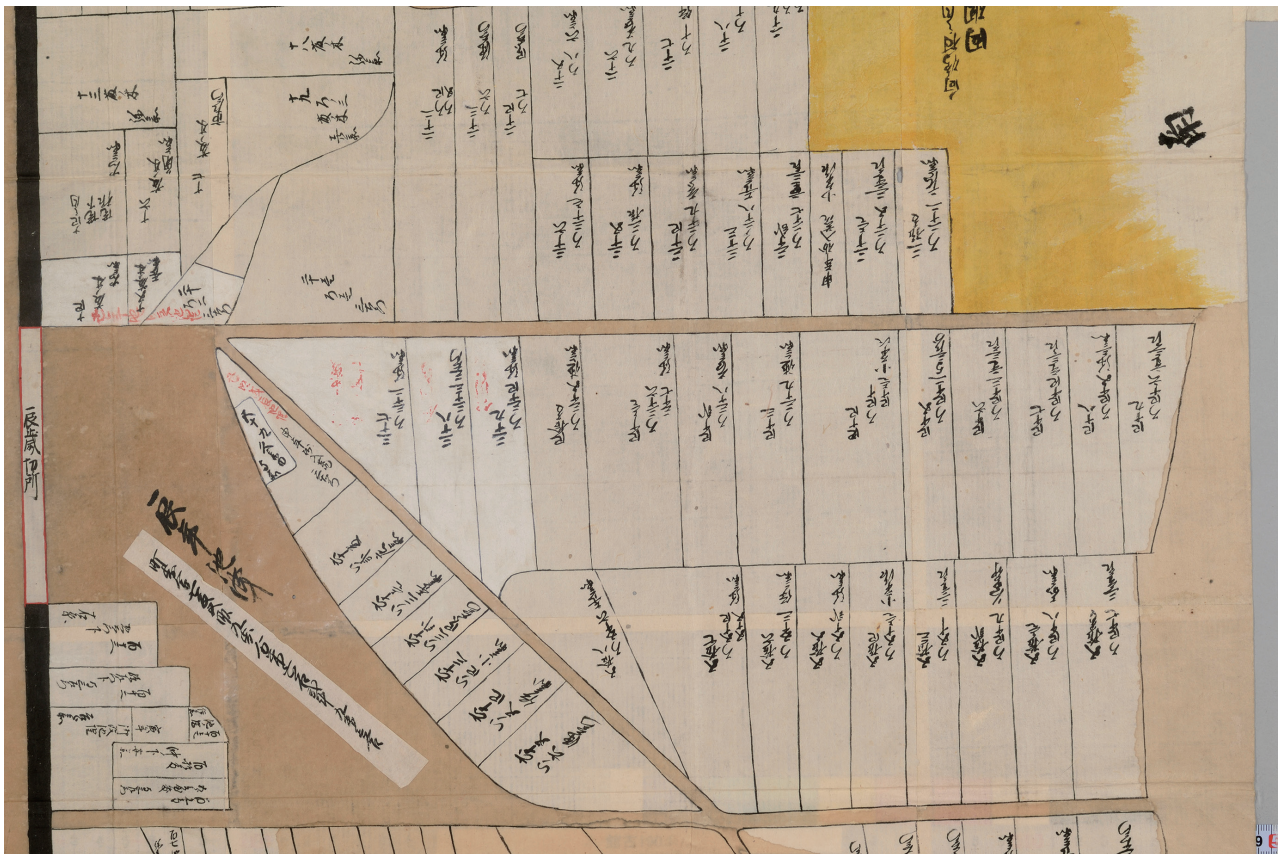
図6 宇治川筋向嶋村細図（部分4、切所と押堀）京都府立京都学・歴史館所蔵

4. 小字名の特徴には堤防側と常水場側の耕地で大きな相違点が存在する。両者の境界は明瞭で、その境界線は図6のA-B線で示される。前者の地割は不規則で面積のばらつきが大きく、宇治川の氾濫により繰り返し耕地が攪乱された結果である。後者では短冊状の地割が卓越しており、常水場付近の低湿地や荒地を新たに開発した部分と推定される。槇島村において江戸前期に荒地や湿地の開発が進んだことが指摘されている<sup>16)</sup>。常水場は槇島堤および小倉堤の築堤により輪中化した耕地が宇治川筋よりの浸水と大池よりの逆流に

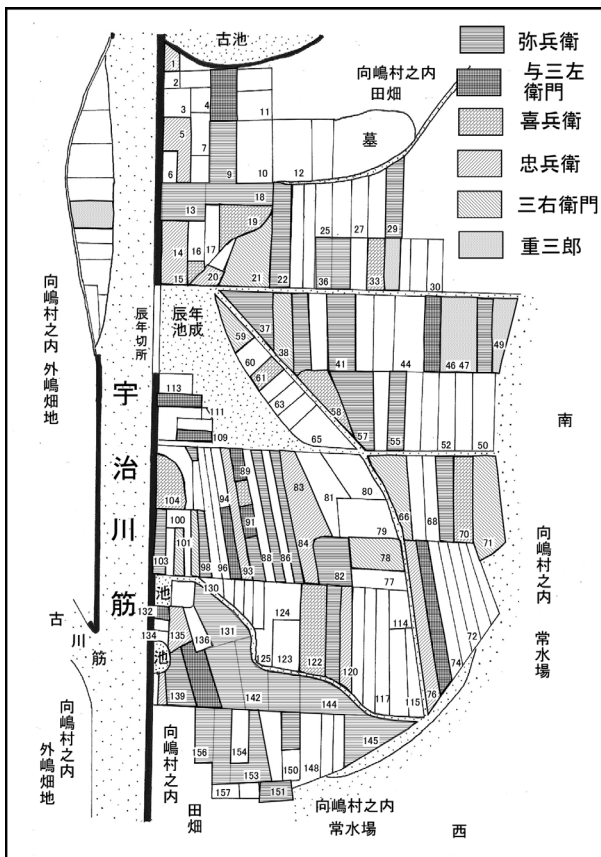
図 11 向嶋村の土地番号と所有者

1筆ごとの番号および所有者を適宜選択して図 11 に示す。辰年の「大荒田畑」1筆ごとに付された番号は、東端の古池に接する1番から西端の158番まで記される。また、寅年(1746年)、丑年(1745年)、申年(1740年)に被災した計11カ所には番号がない。番号の振り方は大きくみて、東端の堤下から南の常水場へ向かって数え、西北端で終わる千鳥式になっている。全体で約160筆の耕地および38人の所有者名が区別される。1人あたり所有数は4.2筆になる。所有数の多い順に上位7名と筆数を記すと、①弥兵衛34筆、②与三右衛門11筆、③喜兵衛・忠兵衛各10筆、④三右衛門9筆、⑤長兵衛・四郎右衛門各7筆、となる。図 11には弥兵衛から三右衛門までの上位5名および4筆を所有する重三郎の計6名が所有する耕地の分布を示す。このうち、重三郎の5筆は新田および源兵衛島にある。三右衛門は9筆中池ノ端付近の小さな3筆を除き6筆が新田内にある。これに対して、弥兵衛、喜兵衛、忠兵衛らは広い範囲に分散した土地をもつ。また、覚に署名のある年寄の忠兵衛は10筆であるが、庄屋小平治、年寄長右衛門、百姓代甚右衛門は各1筆のみである。

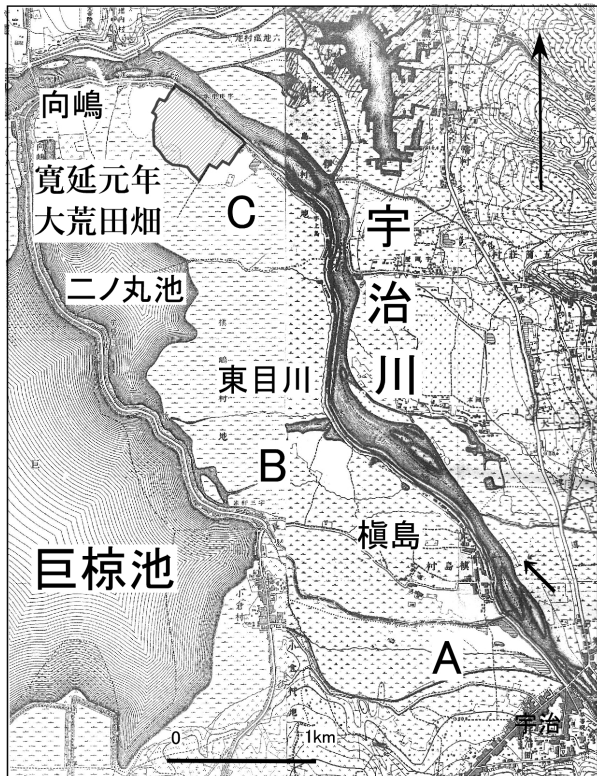
図13 仮製地図(明治21・23年測量)の畑地分布(A、B、C)と1748(寛政元)年の被災範囲

7. 明治前期の仮製地図<sup>18)</sup>によると、宇治川左岸に大きな畑地の分布が3カ所（A、B、C）にみられる（図13）。また、地図に1748（寛政元）年の「大荒田畑」の範囲を示した。Aは宇治橋下流から槇島までの間で細長い堤内池沼が多くみられる。ここは宇治川の谷口にあたり激流が堤防に直接当たる位置にある。Bは東目川の南で堤防に直交する大きな池沼が畑地の北端にある。ここは槇島堤の屈曲部にあたる。Cは向嶋の上流側で面積は最大である。この付近は山科川の合流部で多くの中州が発達、排水不良の水難所を形成している。以上3カ所の畑地は槇島堤の破堤により石砂が繰り返し流入したため砂質地となった部分と考えられ、池沼は破堤時の侵食による<sup>おぼり</sup>押堀である<sup>19)</sup>。

- Aでは1868（慶応四）年五月十二日のお釜切れにより槇島で約200間にわたり破堤したと推定される<sup>20,21)</sup>。Bでは1830（文政十三）年七月二日の文政京都地震により東目川と下嶋村間で「堤上端大荒、片落込二相成、段々裂割」<sup>22)</sup>となり、その後七月十八日の洪水で破堤、「此所ニテ百十六間堤切川水九歩通大池

二流入」との記録がある<sup>23)</sup>。宇治川が巨椋池を経由して淀へ直接流れこんだため伏見港は一時航行不能になったという。Cでは1836(天保七)年七、八月の洪水により破堤、大荒田畑の範囲は寛政元年の場合とほぼ同規模であった<sup>24)</sup>。図12に示すように、1748(寛政元)年の大荒の範囲は白色畑地の約3分の2を占め、1836(天保七)年のものを合わせるとほぼ畑地の範囲をカバーする。これは畑地の形成過程を考える上で重要な資料である。
