出石旧城下町の歴史的災害による 罹災範囲の復元的考察

A Reconstructive Consideration of Areas Damaged by Historical
Disasters in Izushi, Old Castle Town

吉川奎¹・青柳憲昌²
Kei Yoshikawa and Norimasa Aoyagi

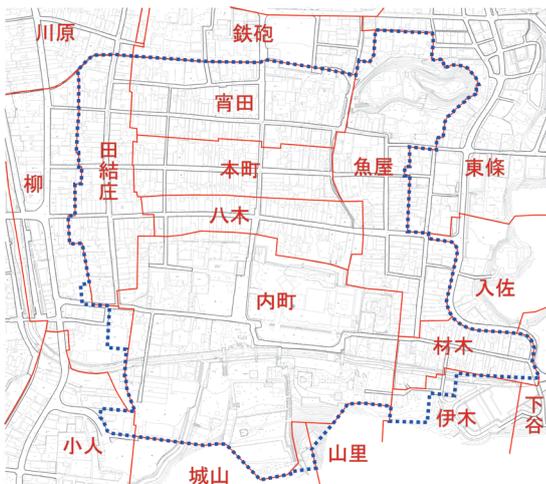
図 1. 現在の出石旧城下町
（出典：出石振興局提供図）

凡例 [---] : 伝統的建造物群保存地区

上記のように推定した罹災範囲は、もとより資料上の限界から厳密な精度は求め得ないものではあるが、文献と絵図を合わせて考察することにより、これまで示されたことのなかったこの大火のおよその焼失範囲を推定できたという点で一定の意義があると考えられる。そして、明治9年大火は従来指摘されているように旧城下町全域にわたる大規模火災であったことを確認できたが、一部の地域では火災を免れた可能性が高い。現在の伝統的建造物群保存地区の範囲（図1）と照らし合わせれば、田結庄町・柳町の南部、および内町の大部分がそれであり、今後この地区の調査を重点的に行うことで江戸期に遡る建物が発見される可能性もある。

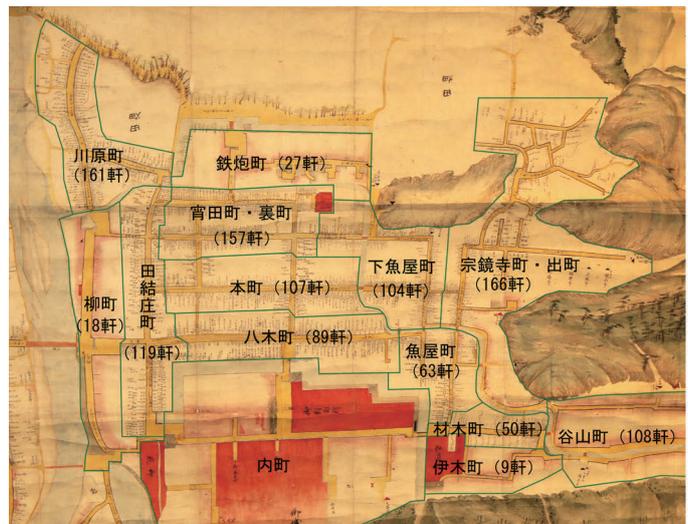
図 2. 文化7年「出石城下町絵図」と各町の筆数（戸数）
（出典：豊岡市歴史博物館蔵）
※町名は同絵図に表記されている地名

本稿で用いた資料としては、まず文献資料として『出石町史』(前掲)、『御用部屋日記』(出石町役場総務課町史編集室編、1982)、『仙石家譜』(『出石町史』所収)があげられる。また、近世の町割りや土地利用状況がわかるものとして文化7(1810)年の「出石城下町絵図」(豊岡市歴史博物館蔵、以下「文化絵図」とする)がある。さらに、その他の近世絵図類や地方史等の文献も併せて用いた。本稿は、それらの資料を用いて、明治9(1876)年・文政6(1823)年の火災、享保7(1722)年・嘉永3(1850)年の水害の罹災範囲の復元的考察を行いつつ、谷山川の氾濫の仕組みについて考察したものである(上記の災害に着目した理由は主に資料上の制約による)。

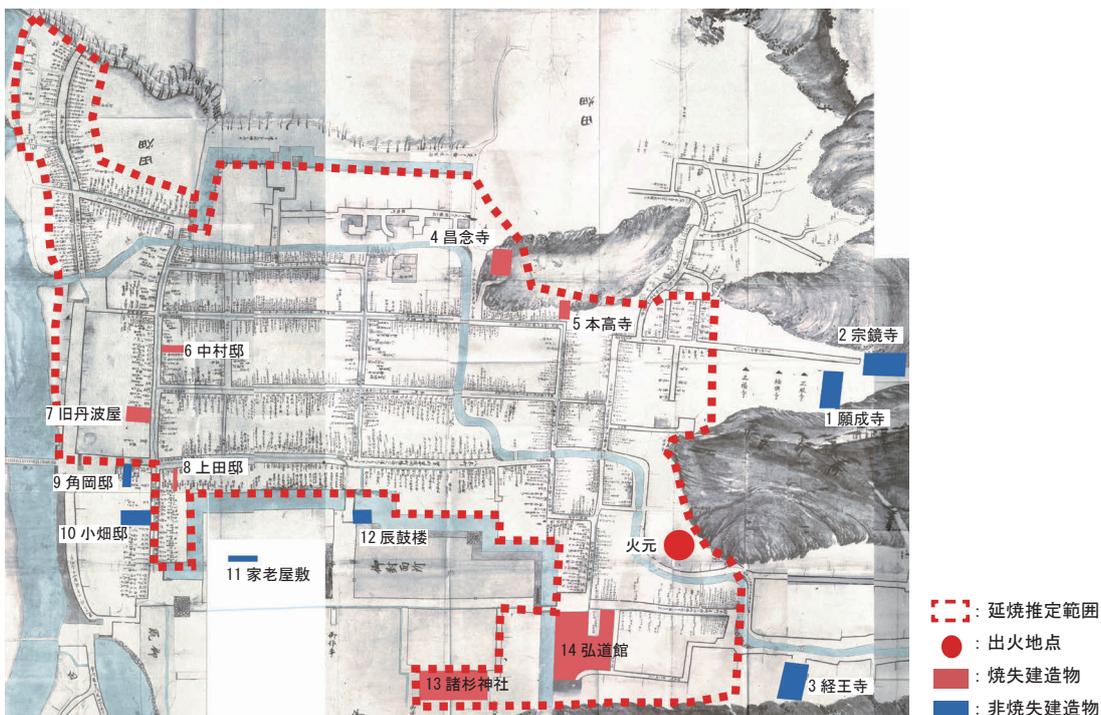
図3. 明治9年出石大火罹災範囲推定図

※ 図中番号は表3に対応(下図:文化7年「出石城下町絵図」)

などを用いて、明治9年大火の記述がある建物をまとめたものである。罹災範囲はこれらの建物のうち、この火災で燃えなかったとされるものを結ぶ範囲よりも内側であったと推測できる（図3）。

以下では、諸種の文献の記述を参照しつつ、文化絵図を用いて明治9年大火の罹災範囲を复原する（図3）。文化7（1810）年の文化絵図と明治9（1876）年の出石大火の年代差はおよそ70年あるが、以下では、そのことを勘案しつつも、文献上の「全焼戸数966」がどれほどの範囲に及ぶのかを、文化絵図に描写された筆数と対応させながら推定する。ここで、文化絵図に描かれた総筆数を数えると1,178筆となり、出石旧城下町の大半を焼き尽くしたとされるこの大火の全焼戸数が966戸であったことを併せて考えると、この戸数は棟数ではなく筆数と同等のものと考えるのが妥当である。

まず、町の東部にある願成寺山門・宗鏡寺本堂・経王寺本堂（図3）には、大火以前の棟札が残っている（表3）^{注3}）（表3）、これら寺院は罹災しなかったと判断される。一方、城下町の北部については、『寺院明細帳』によれば、昌念寺は「明治九年火災ノ節類焼」と記され^{注4}）、伝建調査報告書によれば、その付近にある本高寺は「明治9年の出石大火で被災」したとされる^{注5}）。つまり、北部のこれら2寺はこの大火で被害を受けており、南東から吹く風向きの影響を考慮すると北部はほぼ全域にわたって延焼したと判断される。

城下町の西部については、北西の隣村である水上村の「一部を焼き払い」と記されているから^{注6}）、城下町西の川原町はほとんど全焼したと判断される。城下町西南部の田結庄町の町家3棟は大火後の建物と判明しているが、同町南部の一角には江戸期の棟札が残る町家が2棟（図3・表3の9・10）確認されており、風向きを考慮すると、この区画は延焼を免れた可能性が高い。

城下町の南部については、内町の諸杉神社本殿などが焼失している。一方、家老屋敷と辰鼓楼は大火以前から存在する建物であり、被災した記録はない。当時は内町に内堀が巡らされており、弘道館を伝って飛び火した諸杉神社以外は被災しなかったと思われる。なお、内堀は現在辰鼓楼の東に一部を残すのみであるが、近世では内町を囲うように巡らされていた。現在も残る部分から推測すると、約10mの幅の堀が巡っていたと考えられ、その防火有効性は十分にあったと思われる。

城下町東部については、材木町の東にある経王寺本堂に天保期の棟札が残り、被災していない（表3）。出火地点付近の屋敷群は谷山町側の屋敷群と幅広い道で隔てられており、南東からの風向きを考えると、おそらく谷山町にはほとんど延焼しなかったものと判断される。

以上より、町全域にわたって罹災した町ごとの戸数を文化絵図にもとづき合計すると、川原町161戸・鉄砲町27戸・宵田町157戸・本町107戸・八木町89戸・下魚屋町104戸・魚屋町63戸・材木町50戸・伊木町9戸となり、合計767戸となる。記録に残る全焼戸数は966戸なので、残る199戸の罹災範囲を検討する必要がある。

つ、それらの町家を外すように焼失範囲を設定すると（図3）、田結庄町・柳町で合計106戸が罹災したことになる。一方、東部の宗鏡寺町に関しては不明な点が多いが、宗鏡寺参道の入口付近まで町家が連なっていたため、その付近を延焼範囲境界線に設定すると90戸となる。上記の範囲に含まれる軒数を数えると合計963戸となり、史料に残る全焼戸数966という被害状況とおおよ数が合う。

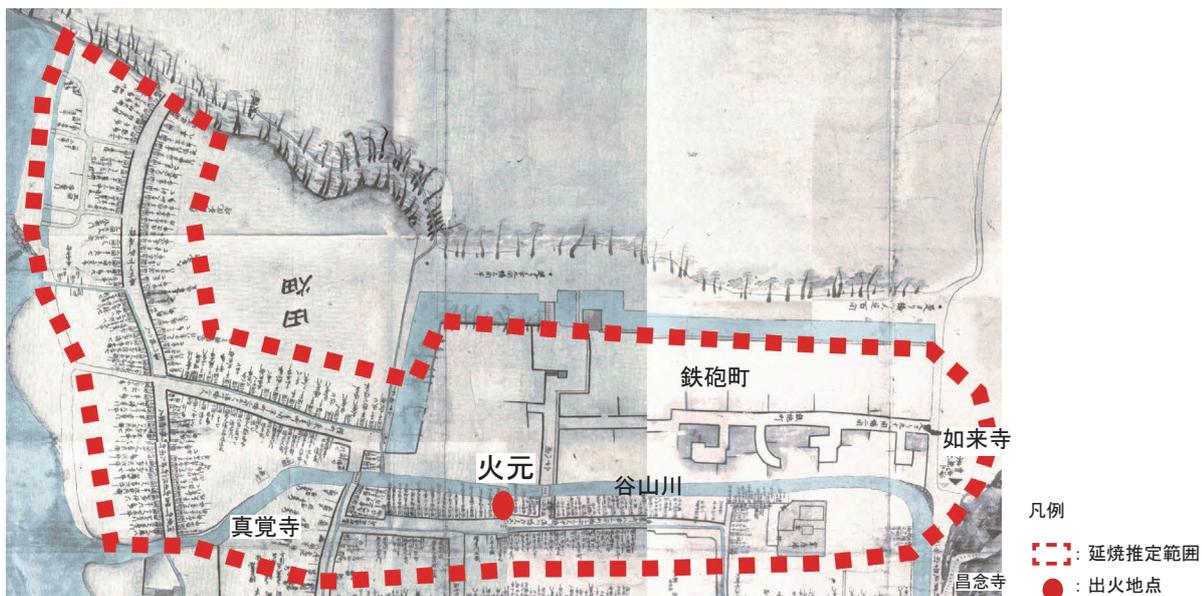
図4. 文政6年裏町大火罹災範囲推定図
（下図：文化7年「出石城下町絵図」）

文政6年の裏町大火については『御用部屋日記』（『出石町史 第三巻』所収、p.519）に記述がある。まず、「鉄砲町橋より四、五軒西之方裏町町家方出火」という記述より、出火地点が特定できる（図4）。同資料に「折柄南風強節」とあるように、強い南風を受けて谷山川を越えて延焼したようである。「裏町ハ左右江火移り、鉄砲町屋敷、御長屋不残、如来寺焼失、既ニ昌念寺も危処」とあり、裏町は火元を中心に東西へ延焼し、鉄砲町は屋敷・長屋を残らず焼失させ、東部において如来寺を焼失させたが、昌念寺は危ないところで焼失を免れたと読み取れる。

西方については「裏町不残、田結庄町下西側ハ真覚寺下隣方、東側者裏町上角方下不残、川原町堅・横不残焼失」という記述から、鉄砲町・川原町は残らず焼失し、田結庄町と裏町は部分的に延焼したとわかり、真覚寺南隣の敷地で焼け止まったとわかる。なお、後述のように、引用文中の「上・下」は「北・南」を意味していると考えられる（3章（2））。被害状況は「焼失家屋鉄砲町28軒、裏町65軒、川原町165軒、田結庄町11軒」である。ほぼ同年代に作成された文化絵図をみると、各町の戸数は鉄砲町27戸・裏町70戸・川原町161戸・田結庄町11戸となり、いずれの町の戸数も、文献上の記録と数戸以内の差に収まっている。このことは文化絵図に示された戸数の妥当性を示すものでもある。

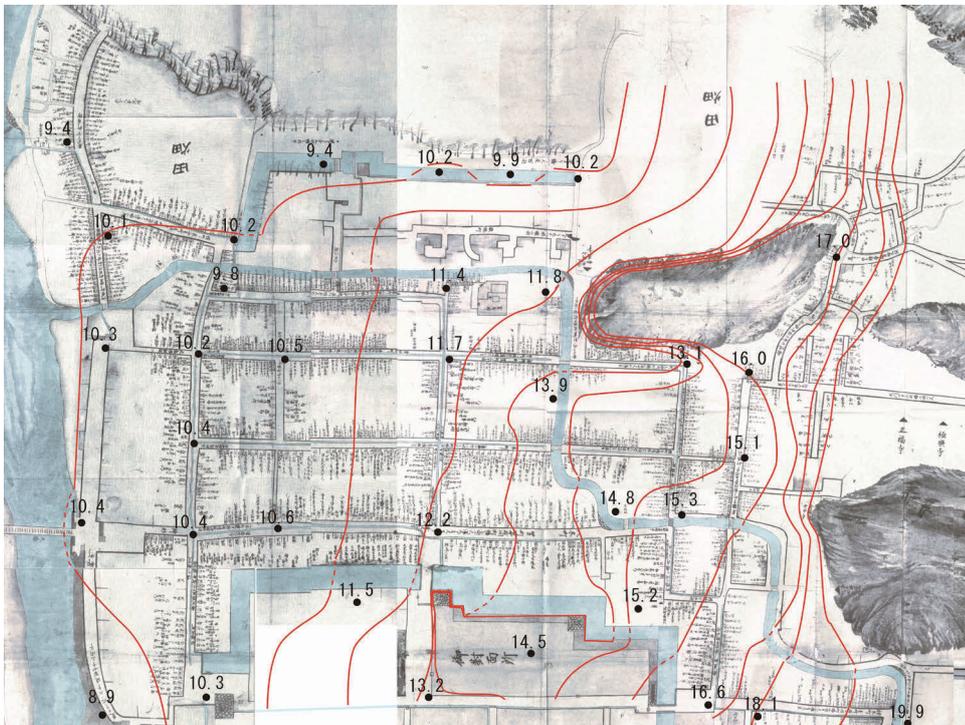
図5. 出石町 標高分布図 ※ 図中の数字は標高（m）
 ※ 本図は豊岡市作成の防災ハザードマップ（豊岡市公式ウェブサイト）に表記されている各地点の標高を「文化絵図」にプロットして等高線を作成したものである。

以下では、出石旧城下町で過去に発生した水害のうち、詳細な記述が残る享保7（1722）年と嘉永3（1850）年の水害を取り上げ、文化絵図を用いつつ罹災範囲を検証する。図5は豊岡市作成の防災ハザードマップ^{注7)}に表記されている各地点の標高を「文化絵図」にプロットして等高線を作成したものである^{注8)}。以下ではこの図を用いつつ水害を引き起こした原因についても考察を加える。

一方、記述②より、前記の享保7年水害と同様、材木町・伊木町に溢れた水が東門に達し、そこで切れて町に水が溢れたとわかり、また、出石城南の山からも水が流れ込んできたこともわかる。そして、記述③から、内堀に流れ込んだ水が堀を伝って大手門周辺を破損させ、さらに西へ進んで田結庄町に溢れたとわかる。田結庄町の町家は「不残床へ上り」、つまり全ての町家が床上浸水したとされる。地形高低差（図5）を見ると、田結庄町は北に向かって下がっているの、町の南の内堀で溢れた水が北へ向かって流れ込むのは自然であ

以上2つの水害を踏まえて、近世の出石旧城下町の水害の仕組みを推測すると、谷山川の材木町東端で氾濫した水が土地の低い内町方向に流れ込み、内堀を介して田結庄町全域および本町西部を浸水させることがよくあったと考えられる。表4は、文献より近世以降の町ごとの被害状況がわかる水害記録をまとめたものである。出石は水害が多いとはいえ、記録上どの町が浸水したかが確認できるものはあまり多くないが、田結庄町・内町・八木町・材木町・松枝町・川原町の各町は、少なくとも2回以上の水害をうけている。標高10m前後の田結庄町・松枝町・川原町は城下町でも低い土地にあり、現代においてもこれらの町は浸水危険区域であることが指摘されている^{注10)}。

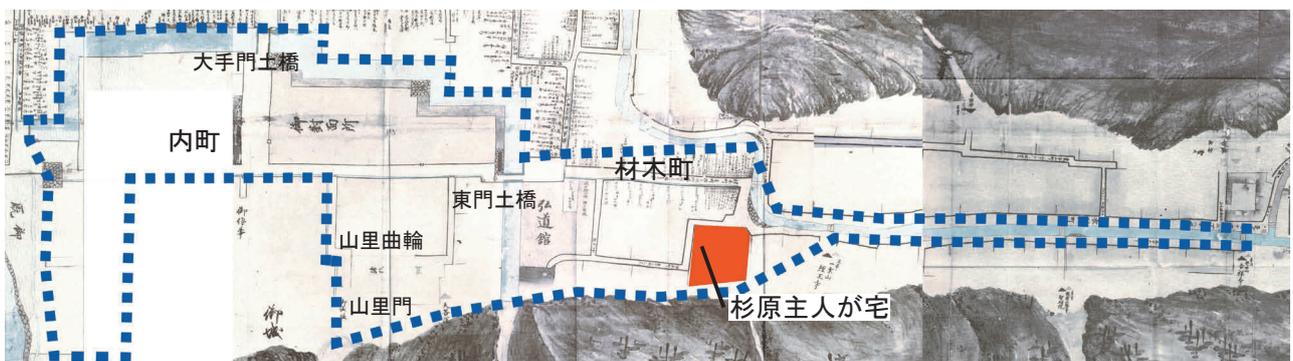
図6. 享保7年の水害範囲推定図（下図：文化7年「出石城下町絵図」）

記述①より、出石町東にある楊枝谷より谷山川が増水し、記述②より、伊木町東部にあった杉原主人宅の脇から伊木町・材木町に浸水したことが読み取れる（図6）。そして、記述③より、町に溢れた水が内堀の東門に達し、東門の土橋が崩れ、内町にあったと考えられる岩波宅の前まで浸水したことがわかる。橋を押し倒したとあるので土石流も含まれていたのかもしれない。記述④より、大手門土橋を崩したとされているので、内堀には多くの水が急激に流れ込んだことが読み取れる。ここで、図4に示した地形の高低差を考え合わせれば、材木町で溢れた水が内町に流れ込むのは自然である。なお、記述⑤より、内町にある山里門まで水が達したとされ、出石城の南の山から水が流れ込んだのかもしれない。また、「城下町郡中に至て水破夥し」とあるが、記述⑥に示された被害状況を見ると、被災した町家は「76軒」とされる。文化絵図に描かれた材木町の総戸数は50戸であるから、この水害の罹災範囲は図6で示した範囲を大きく超えることはないと考えられる。

凡例 ■■■■：水害推定範囲

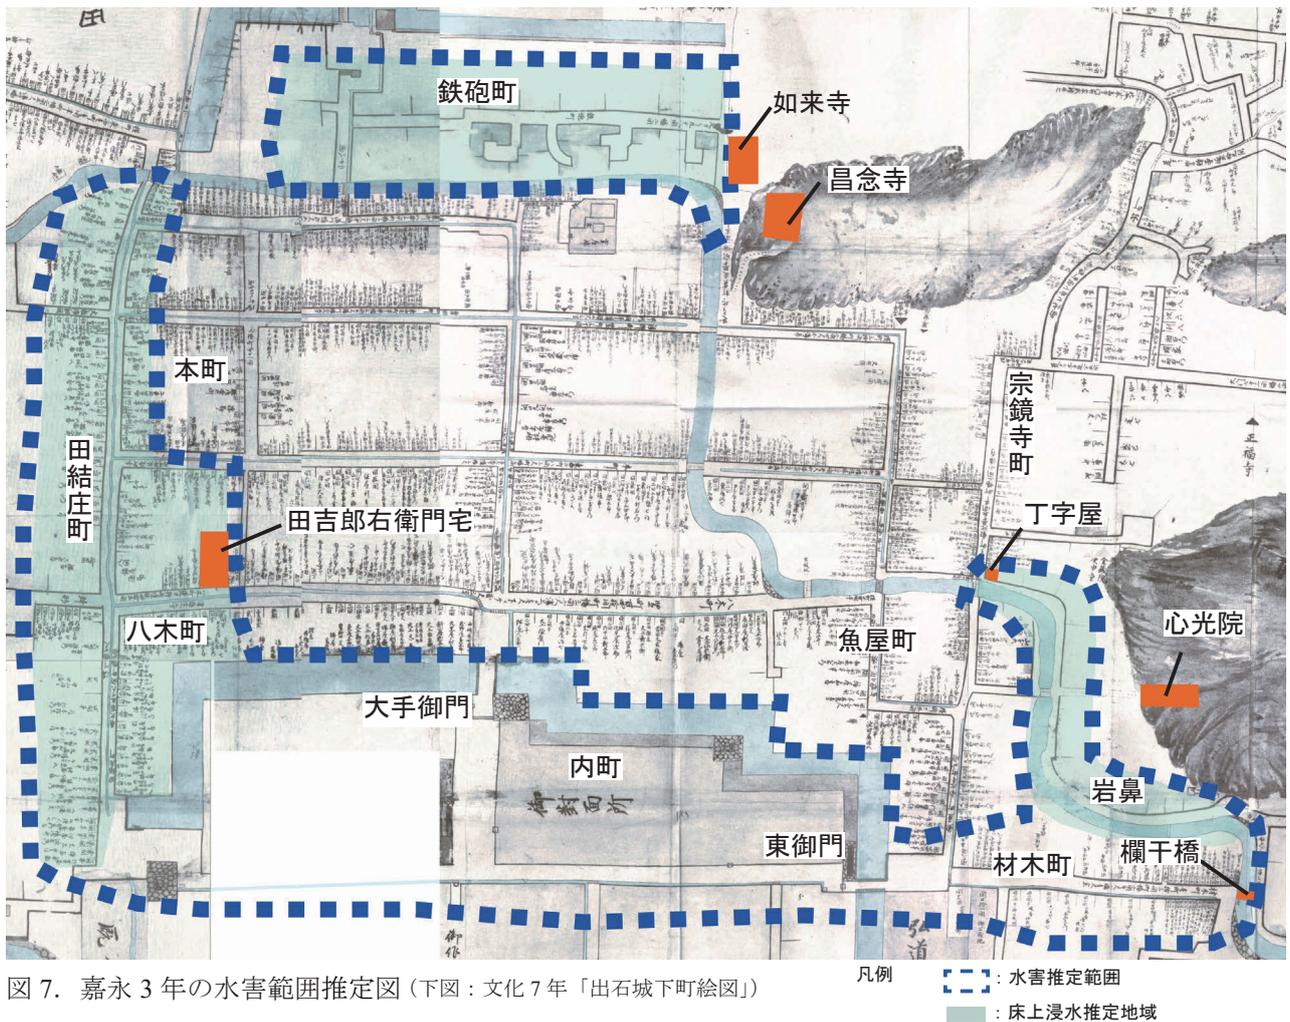
図7. 嘉永3年の水害範囲推定図（下図：文化7年「出石城下町絵図」）

記述①より、文化絵図の宗鏡寺町南端部に記された「丁字屋」の位置を勘案すると、岩鼻から魚屋町辺まで氾濫した水により浸水被害があったことが読み取れる（図7）。「宗鏡寺町丁字屋辺迄」（傍点引用者）とあるから、丁字屋より上流側の被害が甚大で、それより下流側の旧城下町中心部の被害は比較的少なかったと考えられる。実際、町中心部の被害が大きければ当然資料にそのことが記されると思われるが、それについて何も記されていない。

凡例 ■■■：水害推定範囲
■■■：床上浸水推定地域

る。記述④について「八木町上田吉郎右衛門宅辺迄も床へ上」とあるが、文化絵図をみると八木町北に「米屋田吉郎右衛門」の土地を確認でき、八木町はこの家付近まで浸水被害があったと考えられる。八木町におけるこの家の位置をみると、文中の「上」は「北」を意味しているとわかる。さらに「本町下なども床へ上り」とあり、本町も、この「米屋田吉郎右衛門」の家と同じ土地の高さまで浸水したことがうかがえる。さらに、記述⑤より鉄炮町東部にある如来寺・昌念寺が被害を受けていることから、谷山川が屈曲するところで水が溢れ、土地の高低差に応じて鉄炮町西側へと浸水被害が進んだものと思われる。
