# 彦根銀座商店街における防災建築街区の現況とその活用の可能性

Research on Current Situation and Possibility of Renovating Disaster Prevention Building District  
in Hikone Ginza Shopping Street

阿部俊彦<sup>1</sup>・小野雄翔<sup>2</sup>・西井智哉<sup>3</sup>

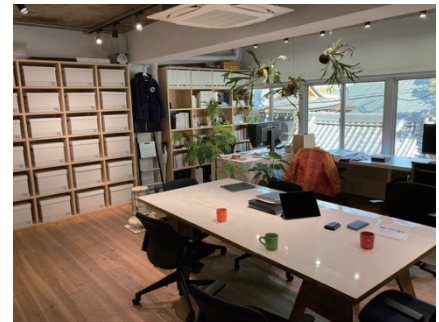
写真3 1-bの事例の内観

1-b「店舗再活用型」の事例は、もともと住居として利用されていた1階及び2階を、土地建物の地権者の息子夫婦が店舗・事務所として改修した。工作室のようなイメージで、壁・柱・梁は、白のペンキ仕上げとし、天井はコンクリート素地、床は杉板の無垢材が張られていた。防水のために、サッシの交換・外壁塗装・屋上の塗膜防水が実施されていた。また、設備の位置の変更に伴う配管工事がなされている（写真3）。

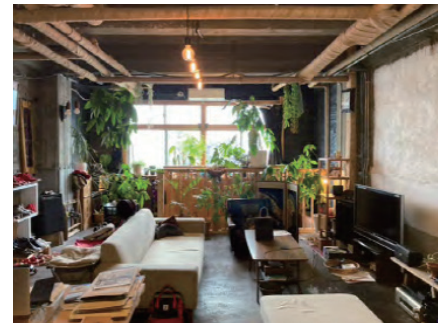
写真4 2-bの事例の内観

2-b「住宅活用型」の事例は、もともと2階及び3階は倉庫として利用されていたため、1階の店舗の中心から昇る階段室しか上階へのアクセスが無かった。1階の店舗と2階及び3階の住居の外からのアクセスを独立させるために、建物の裏口のある端部のスラブを一部削って、吹き抜けにし、1階から2階へ昇る階段室を新設した。建設業者にはスラブの切除と、老朽化した台所や水回りの撤去、新しい階段と設備の新設、間仕切り、排水や道路からのインフラの引き込み工事をお願いした。内装や床、塗装などは住まい手が自らによるDIYのリノベーションがなされている（写真4）。なお、1階の店舗は、土地建物の地権者の夫婦が商売を続けており、その息子家族が2階及び3階で住居としてリノベーションを行っている。
