明治18年の淀川洪水と北河内

——現門真市域を中心に——

片山 正彦*

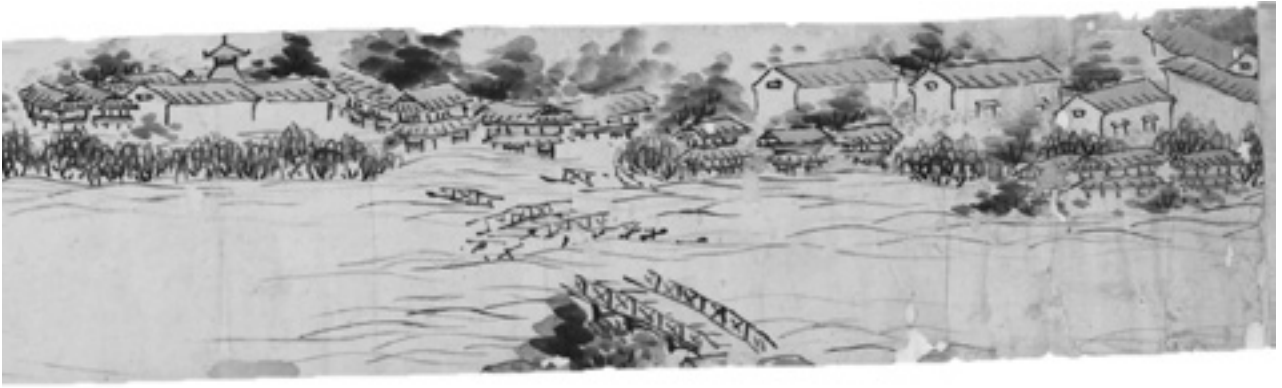
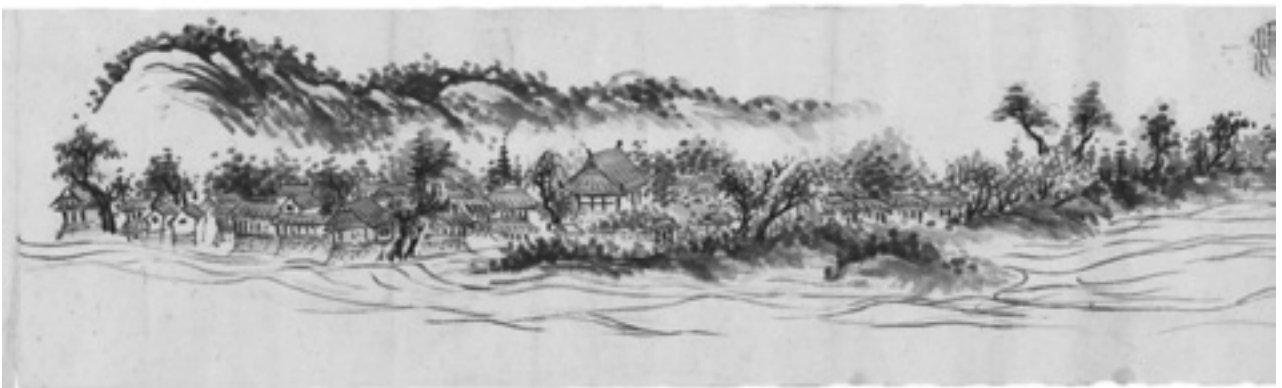
【図3】²⁰⁾

【図3】は、内容から洪水の起こった明治18年7月以降に描かれたとみられる。「明治十有八年夏梅雨、連日滂沱如覆盆、六月中旬牧丘已西長堤破決、洪水濫流一望渺然、恰如大湖」とあり、明治18年の梅雨の頃、連日の「滂沱」(雨のはげしく降るさま)は盆をひっくり返したようであるという。「牧丘已西長堤」とあるのは、おそらくかつての枚方宿²¹⁾と、その背後にある丘陵(現在は、ひらかたパークなどがある)の西側の伊加賀村に設置された淀川堤防と考えられ、これが明治18年6月中旬に「破決」したのである。これによって、北河内地域はあたかも「大湖」のようになったと表現している。また「然而七月々初水勢愈加河水溢出、府下河北地方洶々、焉三大橋及其余諸橋壞落」ともあり、同年7月初旬には水勢がますます加わり、河水が大阪府下一帯に溢れ出し、三大橋(天満橋・天神橋・難波橋)およびその他の橋が壊れ落ちたことも記している。

・大坂市中の様子

・決壊箇所（「伊加賀切れ」）付近

・旧枚方宿付近
