文化財の転倒防止に関する2,3の考察

Study on measures to prevent fall of cultural properties during earthquake

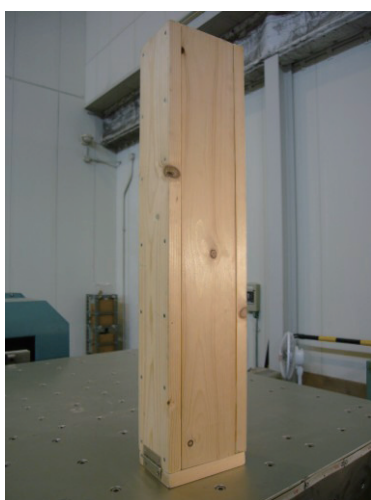
写真1 供試体

供試体	寸法9×13×62(cm)、重さ2.03kgfの木製直方体(写真1)
免震台	寸法44×44×5(cm)、株式会社エーエス製の美術品展示用小型免震装置(写真2)
支持糸	テグス(直径:0.9mm,耐力:383N/mm ²)
振動台	1m×1m、静電型3次元同時加振、株式会社振研(写真3)
モーションキャプチャー装置	カメラ2台、ポインタ11個、株式会社ライブラリー製(写真4)

写真1～写真4および表1は、実験で用いた器具とその詳細である。供試体の寸法に関して、転倒しやすいように等価な水平震度 0.2G 以下（約 0.14G）で転倒するように諸元を設定した。変位の計測には、自由に台上を移動する物体を非接触で計測するために、モーションキャプチャー装置を利用した。ライトを当てて光らせたポイント（供試体の角部と台上に設置）の軌跡を、同期した2台のビデオカメラで撮影する。この映像をコンピュータに取り込むことによって、3次元空間における各ポイントの位置情報を時々刻々計算して表示することが可能である。（図1）

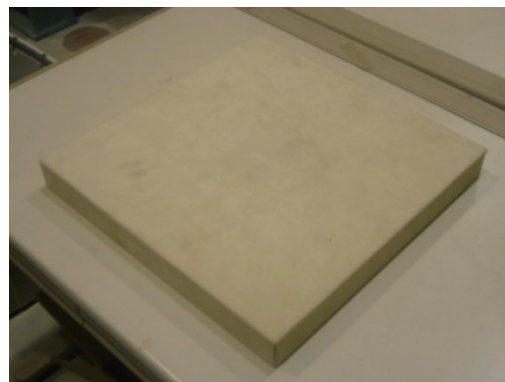
写真2 免震台

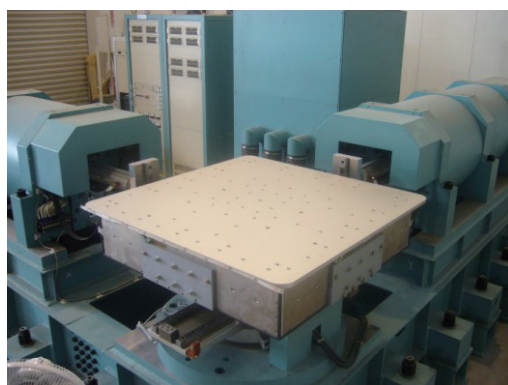
写真3 振動台

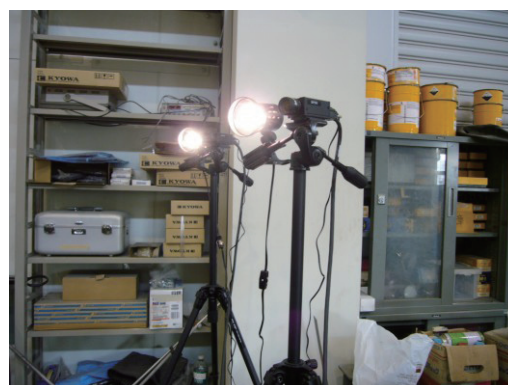
写真4 モーションキャプチャー用カメラ

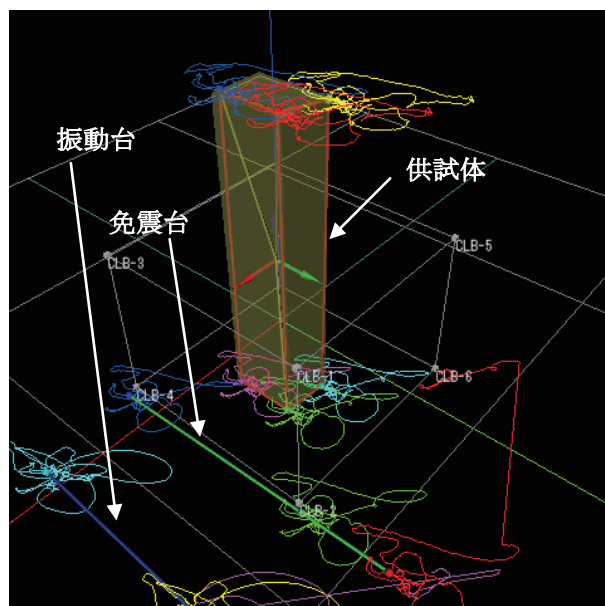
図1 モーションキャプチャーによる挙動の履歴

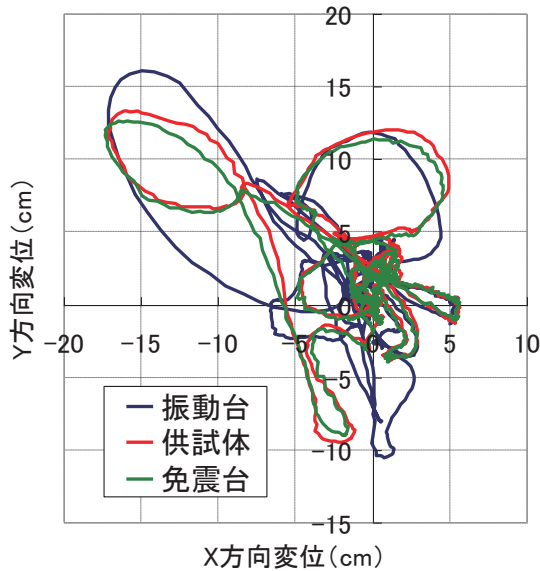
図3では、供試体は振動台よりも全体的に狭い範囲の中で動いていることが確認できる。供試体と免震台

の挙動はほぼ一致しており、供試体は免震台上を移動していないことが確認できる。また直前に動いていた方向と逆の方向へ動く際に、供試体は振動台よりもシャープな円を描くように動く傾向が見られる。

図3 免震台を用いた場合の挙動

供試体は振動開始4秒あたりまで、転倒防止策を施していない場合に見受けられた小刻みな震えは無かった。その後振動台の大きな変位に伴い免震台上でのロッキング現象は確認できたが、実験終了までに転倒することは無かった。

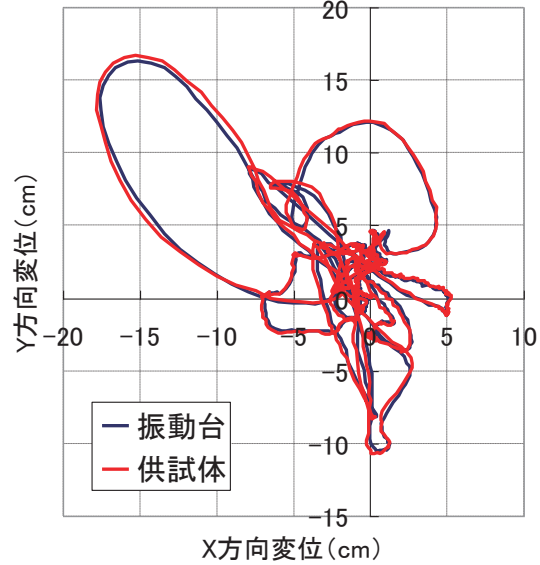
図4では、供試体は振動台とほぼ同じ挙動を描いていることが確認できる。これは支持糸により供試体が振動台にしっかりと固定されているためであり、支持糸の張力が供試体に作用する慣性力よりも大きいためであると考えられる。

図4 支持糸を用いた場合の挙動

供試体は振動開始3秒ほどで、転倒防止策を施していない場合と同様に小刻みに震え始めた。その後振動台が大きく変位した際に、固定されていない供試体の下部が僅かに動いたものの、後は振動台に固定された状態で転倒せずに終了した。

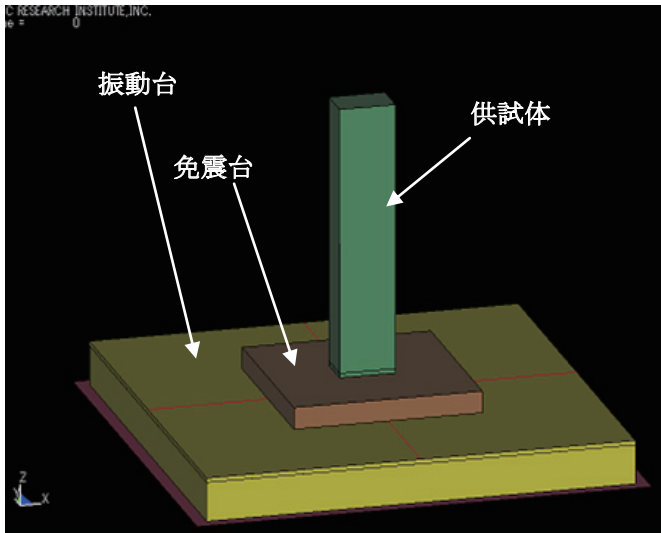
解析に関しては、市販の汎用構造解析ソフトウェア LS-DYNA (CTC ソリューションズ) を使用し、対象物を実寸値に設定した。(図5) また解析を行うにあたり、供試体—免震台間の摩擦係数や支持糸の弾性係数などの各パラメータに関しては、事前に測定を行って得られた値(表2)を用いた。

供試体、免震台および地盤に関しては、全て剛体としてモデル化し、単位体積重量等の材料特性を詳細に設定することで、区別した。

図5 解析モデル例 (免震台使用)

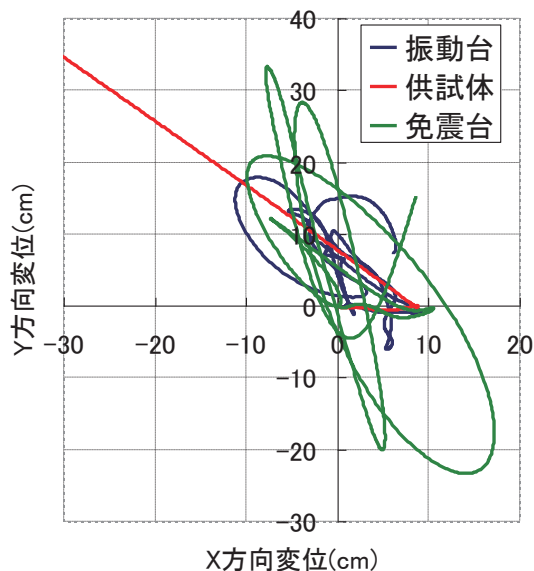
図7 免震台を用いた場合の挙動

図7では、免震台が地盤自体の挙動よりもかなり大きな変位をしている事が確認できる。これに伴い地震動が作用し始めて4秒ほどで、免震台上の供試体は地盤の上に転倒してしまった。これは免震台の変位量と速度が大きかったことが、転倒の原因として考えられる。また、免震台の位置を復元させるために設けたばねが想定以上に強く働いてしまった事も原因として考えられる。

供試体は振動開始直後から、徐々に免震台の上を滑るように移動し始め、振動開始 4 秒後には免震台か

ら転落するような挙動を示した。

図6、図7、図8はそれぞれ転倒防止策を施していない場合の振動台および供試体の重心位置の挙動履歴、免震台による転倒防止策を施した場合の振動台と免震台および供試体の重心位置の挙動履歴、支持糸による転倒防止策を施した場合の振動台および供試体の重心位置の挙動履歴を、水平方向についてのみプロットしたものである。

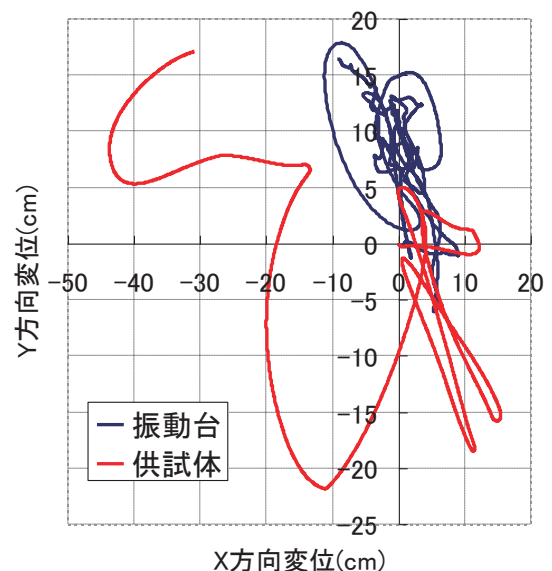
図8 支持糸を用いた場合の挙動

図8では、振動開始と同時に供試体がロッキングを始めた後、供試体底部がある方向に滑り始めた。しかし、供試体上部は支持糸で固定されているため、供試体の底部と比較すると初期の位置から大きくは変位はしなかった。一方、供試体底部は地盤上を大きく移動していた為、それに伴い重心位置は大きく変位していることが確認できる。結果として供試体が転倒した。

供試体は振動開始直後はあまり急激な動きを示さず、7秒あたりから糸で固定していない供試体底部が滑るような動きを見せ、徐々に供試体が傾いていき10秒辺りではほぼ転倒していた。

以上より考えられるのは、供試体と免震台・地盤との接触が上手くモデル化出来ていない可能性がある事である。接触に関しては、ペナルティー法による2方向処理(対称処理)を行っているが、免震台や地盤に回転運動を起こさせないために幾つかの拘束条件を設定しており、その作用によって伝えられるべき接触力に変動している可能性がある。また、免震台の減衰値や接触時の反撥係数など、実験挙動を再現できるよう調整しなければならないパラメータがあり、今後のさらなる検討を要する。
