伝統木造建築物に用いられた古材の強度劣化

および劣化非破壊検査法

Strength deterioration and nondestructive test of old wooden members in traditional structure

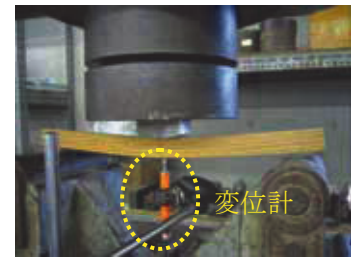
写真4 試験の状況

曲げ試験は JISZ2101 の「曲げ試験」に準拠し試験を行った。試験体は表1に示す古材から、図6、写真3に示すような断面 $2\text{cm} \times 2\text{cm}$ 、長さ 32cm の試験体を作成した。試験体は、長手方向を繊維方向に平行にした。また、ケヤキ古材の試験体を A~Q、ヒノキ古材の試験体を a~k と区分した。試験体の中には腐朽や虫害による劣化が確認されているものもあり、健全なものと思われる試験体との比較も行った。ケヤキにおいては、A~L が健全材、M~Q が劣化材である。ケヤキ古材の劣化は腐朽によるひび割れが主なものであった。ヒノキ古材については、a~c が健全材、d~f が軽度の劣化、g~k が重度の劣化となっている。ヒノキ古材の劣化は虫食いによる穴が開いているものであった。なお、軽度の劣化とは、腐朽や虫食いによる欠損が試験体表面の約 5%程度を占めるもの、重度の劣化とは表面の約 30%程度を占めるものとした。試験時における試験体中央部のたわみは写真4に示す変位計で計測した。

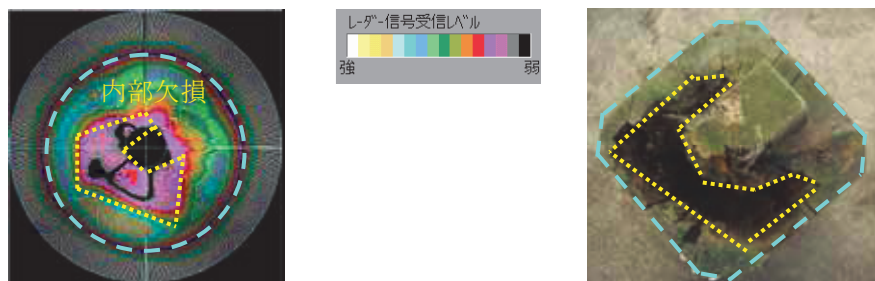
図12 奥の院の劣化柱を用いた実験結果

図12に清水寺奥の院の劣化柱に対して行った実験結果を示す。劣化柱は断面35cm×35cm、高さ40cmの角柱に約20cm×10cm程度の内部欠損が存在しているものである。なお、健全な角柱を対象とした場合においては、実験結果の図においても角柱の断面形状で表示される。しかし、本実験においては図12の水色の点線が

示すように試験体と実験結果の図が対応しなかった。これは、柱の表面が劣化によって平坦ではなかったために、実験時に電磁波装置を試験体に密着させることができなかったことが原因である。図12をみると、図11の試験体と同様に、黄色の点線で示した内部欠損が存在する箇所において、信号レベルが非常に弱くなっていることがわかる。その大きさも、図11と比較して大きくなっていることから、電磁波レーダーによってある程度の内部欠損の大きさ、位置は把握できることがわかった。
