## 伝統的構法による実大木造建物の振動台実験

Shaking Table Tests of Full-scale Traditional Timber Houses

**Key Words :** *Timber building, Shaking table test, Post and beam construction, Mud wall*

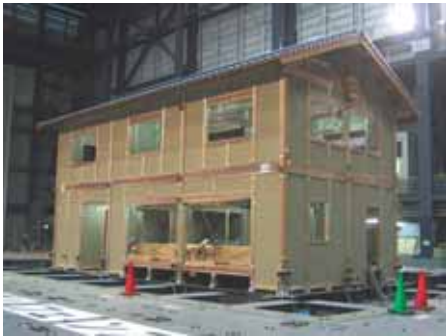
図1 振動台上のA棟外観

試験体は、総2階建ての伝統的な構法によるA棟、B棟の2棟である(図1、図2)。2棟はほぼ同じ間取りを持つが、モジュール・各階床面積・階高等が異なる。A棟は部材断面が大きな「地方型」、B棟はA棟より部材断面が小さな「都市近郊型」の伝統的な木造を想定した。柱と梁などの接合部は、金物を極力用いない伝統的な継手・仕口とした。屋根は4寸5分勾配の切り妻屋根で、ガイドライン工法で施工した瓦屋根である。土塗り壁は、両棟とも荒壁下地の中塗り仕上げで、下地には割竹を使用し、塗り厚は荒壁60mm、中塗り20mmとした。ただし、半柱の壁は荒壁45mm、中塗り土20mmの合計65mmとした。実験の都合上、柱脚部は水平方向の移動は拘束するが、鉛直方向の浮き上がりは15cmまで許容する納まりとした。なお、試験体内部には試験体が完全に倒壊することを防止するための倒壊防止ワイヤーを各階に配置した。

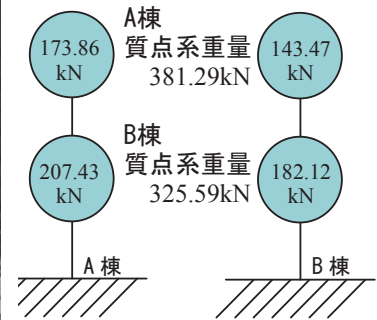
図3 試験体の重量

積載荷重に相当するものとして各階床および2階桁に石膏ボード、鉄骨を設置した。試験体の重量は、建設当初から設置していた荷重計によって計測した。質点系に置換した場合の重量を図3に示す。A棟は1層207.43kN、2層173.86kN、B棟は1層182.12kN、2層143.47kNであった。また、土壁の壁倍率を1.5とし、接合部の仕様を満たすとした場合の建築基準法における各階耐力壁の充足率、偏心率などを表1、表2に示す。両棟とも、1階充足率が1.0を越え基準法を満足している。また、1階の偏心率も0.3以下である。

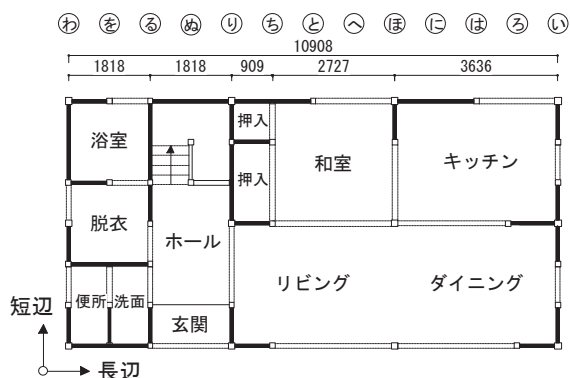
図 8 B 棟 1 階平面図

B 棟の基本モジュールは 909mm で、平面サイズが 10.91×5.45m、棟高が 7.33m である。平面図を図 8、図 9 に示す。

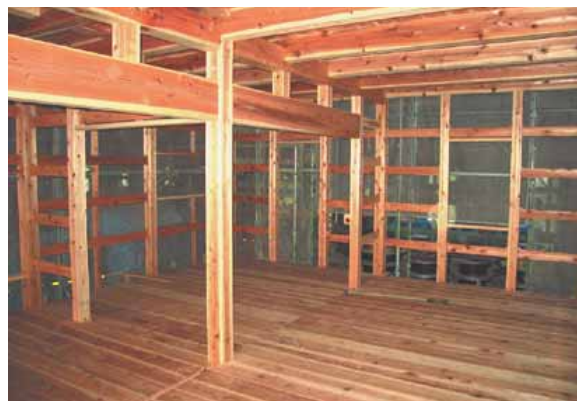
図 11 土壁施工前の B 棟 1 階

差しの上、割楔とした。管柱は足固めに対して長ほぞ差しとなっている。その他、軸組の耐震要素として差鴨居を持つが A 棟より本数は少ない(図 11)。柱に対してほぞ差し込み栓打ち又は竿車知継ぎとした。胴差しは、けた行方向と張り間方向の高さを変えている。また、張り間方向の 2 階梁は、胴差しに渡りあご掛けとなっている。貫の断面は 27×150mm、1 階 2 階とも 4 段とし、けた行と張り間方向の高さをずらしている。隅角部では柱を貫通させている。1 階、2 階の床板は、A 棟の仕様と同様とした。

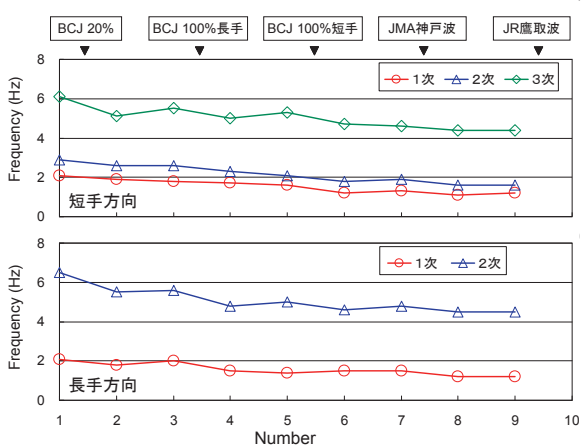
図 12 A棟の固有振動数の推移

振動実験前から終了後までの固有振動数の変化を図 12 に示す。ステップ波加振の結果から求めたものであり横軸の 1~9 までの数字は計 9 回行ったステップ波の順序と対応している。加振実験が進行して損傷が累積するに従い剛性が低下し卓越振動数が低下しているものの、1~3 次モードの定性的な振動形状はあまり変わらなかった。

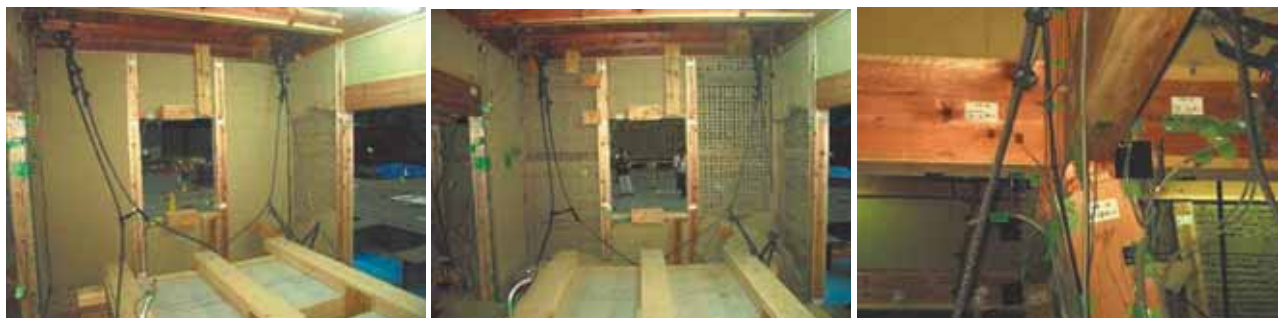
図 14 A棟の損傷状況の推移

BCJ-L2 波 100%加振によって、土壁・軸組に損傷が発生し始めた。加振方向の 1 階土壁、特に貫および差鴨居の鼻栓部分でひび割れが多く見られた。短手方向の加振時には、長手、短手の土壁が 1 枚ずつ脱落した (図 14)。また、軸組の損傷として、短手方向の加振で「いー壱」柱 1 本にひび割れが発生した。また、加振中に隅角部の 1 階柱脚の浮き上がりが約 20mm 生じていた。

JMA 神戸波 100%加振では、土壁・軸組にさらに大きな損傷が発生した。軸組の被害では、通し柱 8 本、管柱 2 本にひび割れが見られた。差鴨居がある場合は差鴨居高さ、無い場合は胴差し高さでひび割れが発生した。1 階の土壁の多くが剥落し、図 14 に示すように小舞竹が露出する状態となった。本加振における損傷は、図 13 に示すように建物全体で見られた。

JR 鷹取波 100%加振では、図 14 に示すように「ほー四」柱をはじめ 1 階の柱が折損し、倒壊防止ワイヤーがはたらく実質上の倒壊状態に至った。なお、最後まで 2 階土壁の剥落、屋根瓦の損傷は見られなかった。

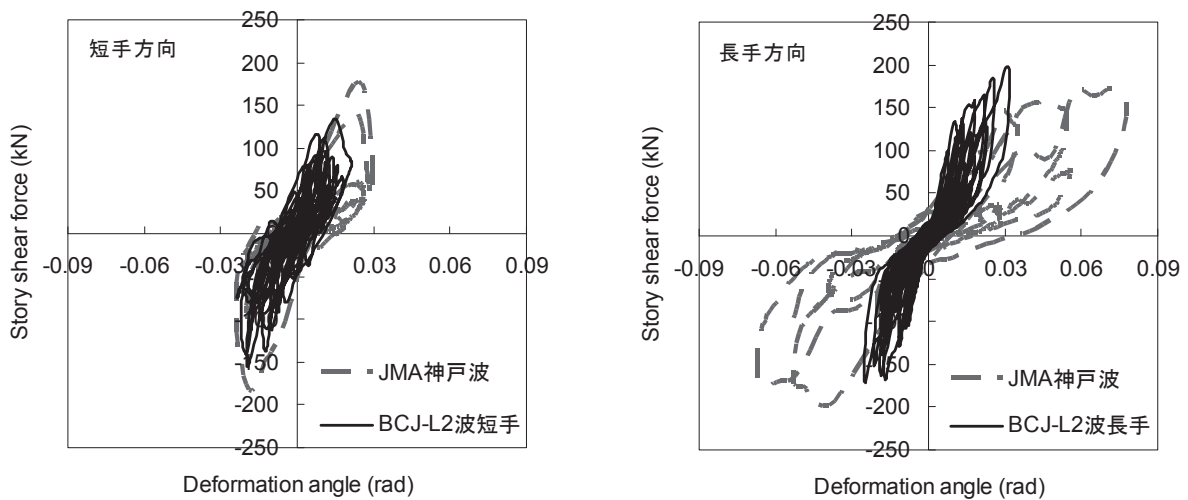
図 16 A 棟 1 層の層せん断力-層間変形角曲線

1 階各方向の建物全体の層せん断力-層間変形角関係を図 16 に示す。上述の応答変形角からも分かるように実際には、各構面の応答には違いがあったが、ここでは平均的な特性を示すため、短手方向は「ほ通り」及び「り通り」の、長手方向は「杏通り」、「四通り」、「七通り」の応答の平均から求めた。1 層の最大層せん断力は、短手方向で 177kN（ベースシヤ換算 0.47）、長手方向で 198kN（同 0.52）であった。

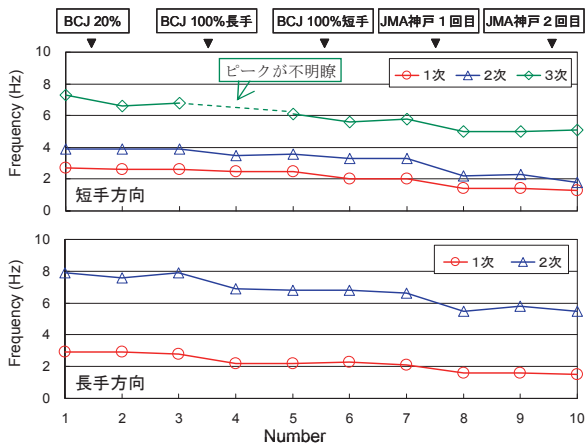
図 17 B 棟の固有振動数の推移

振動実験前から終了後までの固有振動数の変化を図 17 に示す。ステップ波加振の結果から求めたものであり横軸の 1~10 までの数字は計 10 回行ったステップ波の順序と対応している。短手方向では 1 次は並進、2 次はねじれ、3 次は 1 層と 2 層が逆位相になるモードであった。長手方向では 1 次は並進、2 次は 1 層と 2 層が逆位相になるモードであった。実験の進行と共に 1 次固有振動数は低下し、実験終了時には実験前に比べて約 1/2 となった。

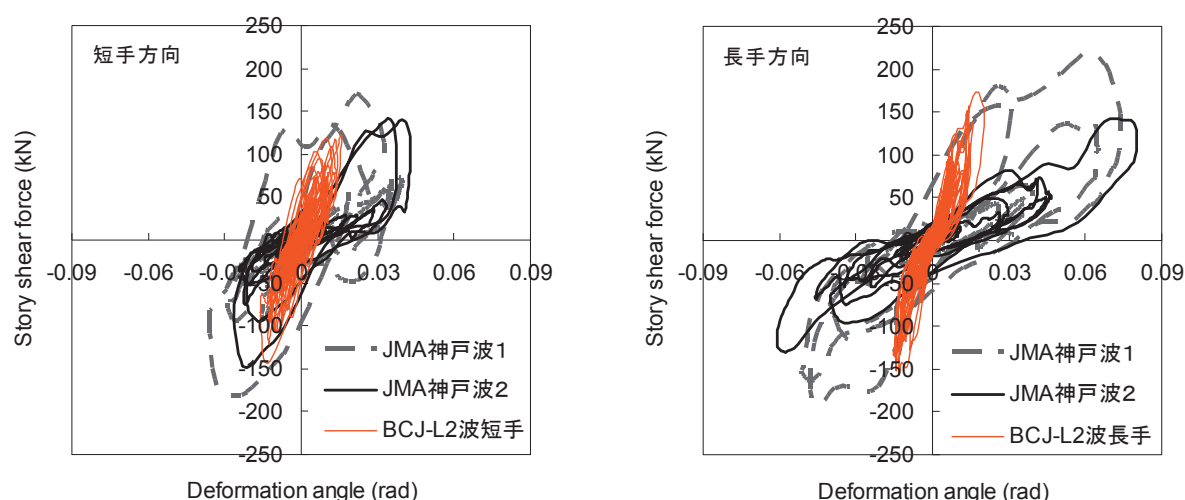
図 21 BJ-L2 波 100%及び JMA 神戸波加振における 1 層の層せん断力-層間変形角曲線

BCJ-L2 波 100%、JMA 神戸波加振における 1 層の層せん断力-層間変形角関係を図 21 に示す。短手方向は「ほ通り」と「り通り」の、長手方向は「壱通り」、「四通り」、「七通り」の、平均の応答値から算出した。最大層せん断力は、短手方向で 180kN（ベースシヤ換算 0.55）、長手方向で 219kN（同 0.67）であった。長手方向において、JMA 神戸波 1 回目で土壁と柱に損傷を受け、耐力が低下していることが分かる。
