## 清水寺敷地内斜面における地盤調査結果

Results of ground survey at Kiyomizu temple slope

**Key Words :** Slope, Penetraton test, Soil test

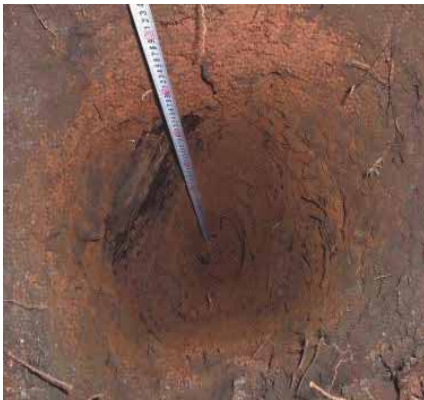
写真1に現地計測システム設置位置付近における試料採取の状況を示す。掘削状況から斜面の土質を考察すると、表層から深さ20cmまでは、表土に近く有機質土であった。深さ40cm～50cm付近は、チャートが風化した土に有機質が混じっており、深さ45cm前後で土の色が変化した。深さ45cm以浅は黒色で有機質土だが、45cmより深い部分は茶色の粘土質の土が現れた。また、深さ70cmを境にして土の色が濃くなっていった。深さ70cm以深の土は、粘性が強く、水分量も他の深さの土よりも多く感じた。深さ110cm～120cm前後で大きな風化されていないチャート礫にぶつかり、こ

写真1 孔壁の状況 (深さ 110cm)

れ以上は掘れなくなつた。このような掘削時の土層の状況は、図2に示す簡易貫入試験の試験結果（K2-2地点）と対応していることがわかる。

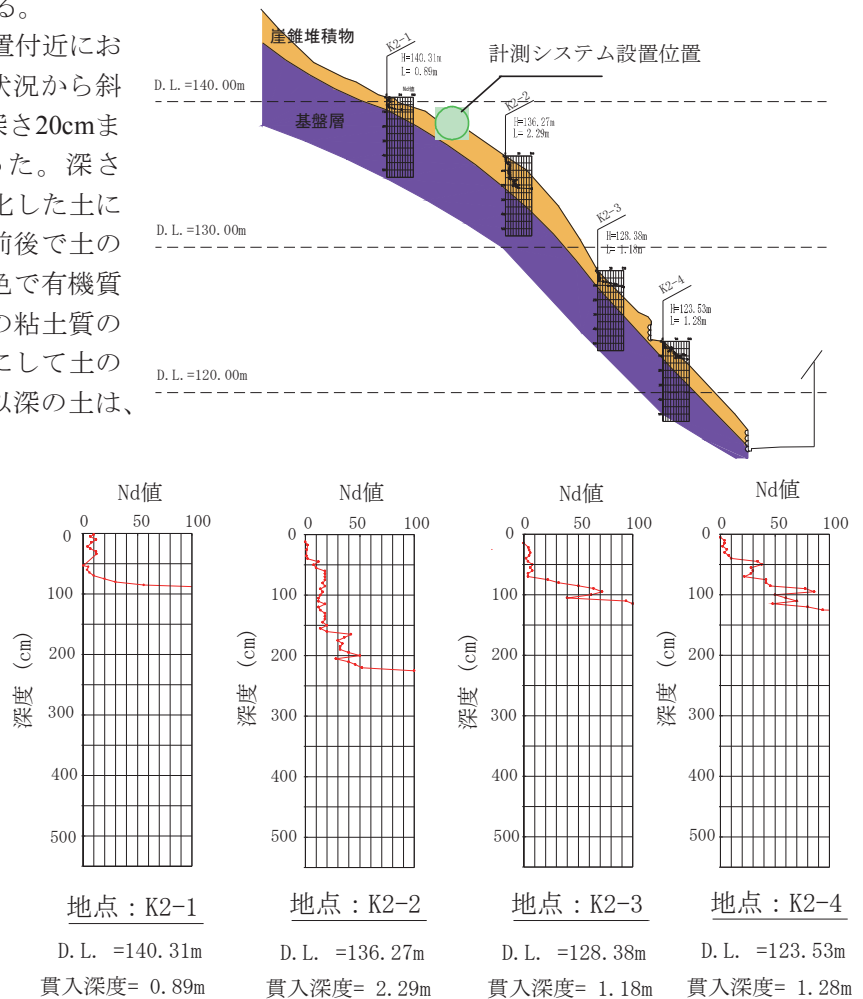
図2に計測地点1の断面図および簡易貫入試験結果を示す。今回、対象斜面において4箇所での簡易貫入試験を行っており、その結果をもとに基盤面を推定した。地表面から想定基盤面までの深さは、約90～200cmであった。計測位置付近においては、約120cm程度と推定される。

図2 地質断面図および計測位置

図6は、現地計測システムで計測された雨量と間隙水圧の時系列変化である。本計測地点においては、連続雨量が急激に増加する場合に深さ100cmの間隙水圧が急激に変化する現象が見られる。これは、簡易貫入試験結果より、想定基盤層が約120cmであること、深さ110cmの透水係数が小さい値を示すことが予想されることから、上部からの浸透水の影響があるのではないかと考えられる。今後、不飽和・飽和浸透解析や多点計測により、原因の解明を行いたい。

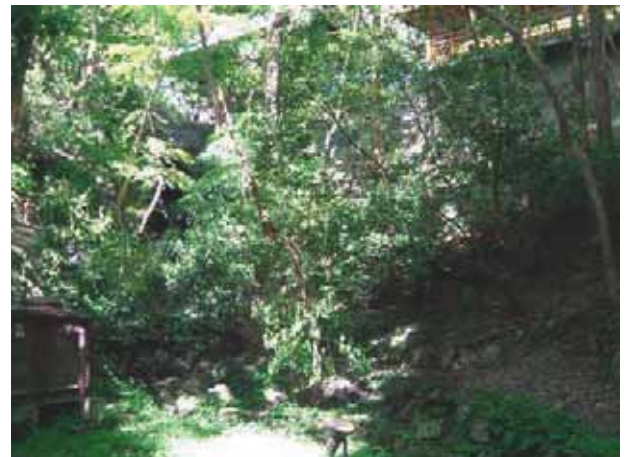
写真2に、調査地点2付近の現状を示している。計測地点2は、谷地形となっており、音羽の滝などの水が排水されている。この谷地形の斜面（清水寺側の斜面）には、石積みの擁壁が5段設置されている。本研究では、地質構成、地下水位、斜面の変位を調査するためにボーリング調査、標準貫入試験、水位計やパイプひずみ計の設置を行った。

写真2 調査地点2付近の現状

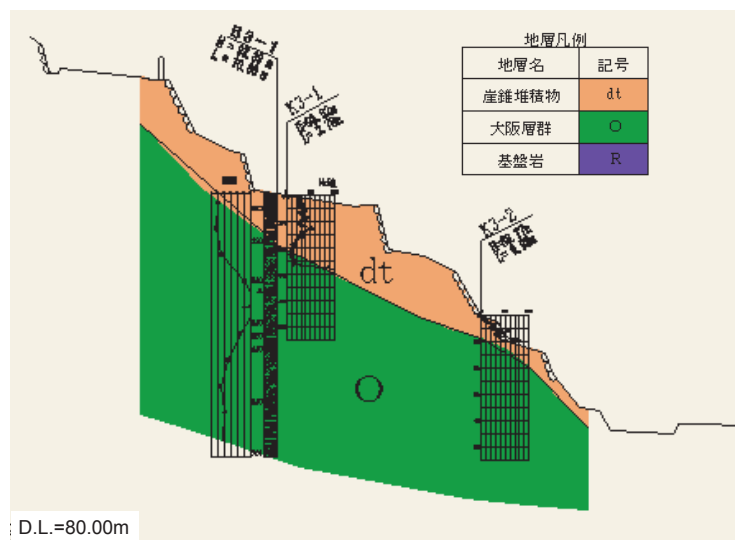
図7にボーリング調査および簡易貫入試験により得られた調査地点2に地質断面図を示す。また、表3にボーリングコアの観察結果、図8に標準貫入試験によるN値データを示す。ボーリング調査、地表踏査、地質図などの資料調査などから、調査地点2は、大阪層群分布地東端部に位置し、東側直近を断層が通っており、大阪層群の砂礫層で構成されていることが判明した。地層は、20~30°程度の傾斜で京都盆地側に傾い

図7 調査地点2の地質断面図

て成層しており、断層に近いこともあり、地層の傾斜もやや立っていることがわかった。また、標準貫入試験の結果より、表層の盛土・崖錐堆積物は、N値10以下であり、ルーズであることがわかった。また、大阪層群の地層は、N値は14~25程度であるが、ボーリングコアの観察結果より、マトリックスに細粒分を多く含み、含水量は比較的少なく、少し固結しかけている状況にあり、かなり固いといえる。深度3~6m付近については、礫分に富み、N値40以上を示しており、よく締まった状態にあることがわかった。ボーリング調査の翌日の孔内水位は、G.L.-3.71mであった。

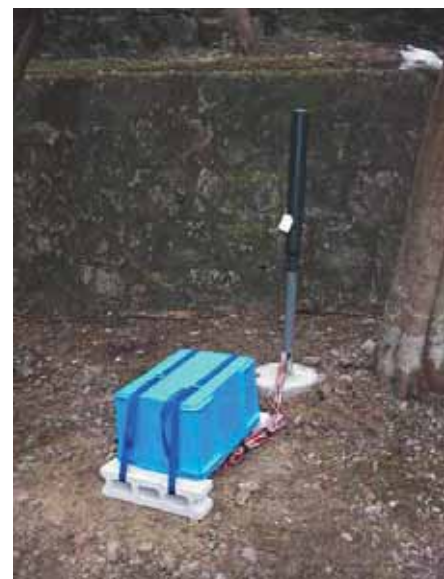
次に、パイプひずみ計および水位計の計測結果について述べる。写真3は、パイプひずみ計および水位計の設置状況を示している。パイプ歪み計は、地すべり面および滑動の状況を把握することを目的として地盤に挿入設置される。歪み計を用いて地中の水平変位を測定する方法は、地盤工学会基準（JGS1731-2003）「地中歪み計を用いた地すべり面測定方法」に規定されている。図9にパイプひずみ計の変形とひずみの関係を示している。図に示すように、パイプの山側の引張変動は正、圧縮変動は負となるようにパイプひずみ計を設置した。図10に各深さの2004年8月2日に計測した値を初期値としたときの累積ひずみを示している。表4にパイプひずみ計で計測された累積ひずみに対する斜面変動の判定方法を示す。図10より、深度-1.5m~-4.5mでは負値を、深度-4.5~-7.5mでは正值を示していることから、深度-4.5mあたりに潜在すべり面の存在が伺えるが、日変動量および月変動量共に $50 \mu \epsilon$ 以下である。表4の判定基準を参考にすると、ほと

写真3 パイプひずみ計・水位計設置状況
