ネパールの歴史的組積造建造物の地震時挙動について

Study on Seismic Behavior of a Historic Masonry Building in Nepal

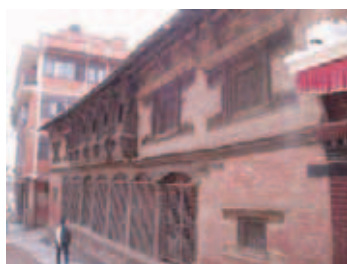
(a) 西側の壁

解析対象建造物は、写真1(a)(b)に示す組積造と木造との歴史的複合建造物である。建物は17世紀中ごろに建てられたものであるが、地震や老朽化によってさまざまな個所に補修が行われ現在に至っている。建物は2階建てで、長辺方向と短辺方向の幅は16.5m、5.6mである。1階と2階の高さは2.4m、2.1mである。屋根の地上からの高さは6.5mである。いずれの壁にも開口部があるが、開口部の割合は西側の壁（写真1(a)）が最も大きい。壁を構成する煉瓦はセメントモルタルにより接着されている。接着面の外側からセメントを押し込んで接着を強化する場合もある。壁は、厚さ10cm程度の2面の煉瓦の壁の間にくず煉瓦やセメントを詰め込んで1枚の壁としている。煉瓦の大きさは特に古いものは統一されたものではなく、時代や作られた工場によって多少異なる。古いものは干し煉瓦、補修されたものは焼成煉瓦である。建物内部は写真1(c)のように幅2-3mの細長い空間が2列である。

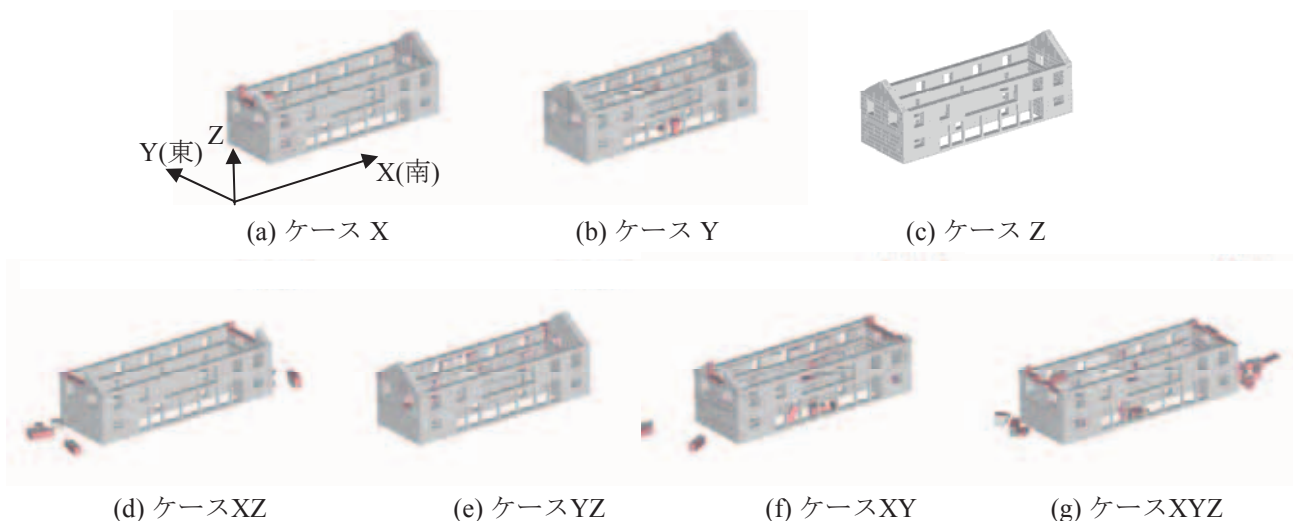
図3 地震動の入力方向毎の建物被害（50年発生確率:5%、煉瓦要素間強度:中、リング梁の物性値:煉瓦）

図3に、50年発生確率5%の地震動入力後の建物の破壊状況を、地震動の入力方向のケース毎に示す。引張破壊を起こした面を赤線で、面を囲む4辺を黒線で示す。50年発生確率5%の地震動では、引張破壊を起こして落下に至る要素が見られた。いずれのケースにおいても、せん断破壊、圧縮破壊は生じなかった。

まず、1成分入力の3ケース（図3(a)(b)(c)）を比較する。短辺方向の壁上部の三角形の部分は、X方向に入力した場合には多くの要素が引張破壊の後に落下したが、Y方向に入力した場合には落下しなかった。その下の壁は、X、Yのいずれの方向に入力した場合も引張破壊が生じたものの落下する要素は生じなかった。長手方向の壁では、内側と東側の壁に多くの引張破壊が生じた。これらの壁では、Y方向に入力した場合には面外方向に大きく振動するため、多くの要素間で引張破壊が生じ、大きくずれる要素や落下する要素が確認された。一方、西側の壁では、X、Yのいずれの方向に入力した場合も引張破壊がほとんど生じなかった。この理由は、西側の壁には鉛直方向に木製の柱が通っており、これらが引張に抵抗するためであると考えられる。よって、開口部の割合が最も大きいにも関わらず被害が最も小さいという結果になった。上下方向（Z）に入力した場合は、ほとんど建物は振動せず、引張破壊も起こらなかった。

次に、図3(a)と(d)、図3(b)と(e)を比較することにより、水平動に加えて上下動を入力することの影響を調べる。X方向に入力する場合は、上下動が加わることで、三角形の部分の落下要素の数が増えているが、それ以外の被害はほとんど変わらない。この理由は、三角形の要素が一番上にあり、周辺の要素からの拘束が少ないので、上下動が加わることによって転倒し易くなるものと考えられる。Y方向に入力する場合は、上下動を追加することで引張破壊を起こしたエリアが増加してはいるが、落下する要素の数は減少しており顕著な違いは見られない。

次に、2成分入力の3ケース（図3(d)(e)(f)）を比較すると、水平方向に2成分入力したケースXYの被害が最も大きく、三角形の部分の要素はほとんど落下しており、内側、東側の壁内の要素も多く落下している。

3成分入力したケース（図3(g)）と水平方向に2成分入力したケース（図3(f)）の被害を比較すると、落下要素や引張破壊を起こしている赤色のエリアに大きな違いは見られない。

以上をまとめると、組積造は壁が面外方向に振動した後に引張破壊を起こして破壊に至るため、破壊の程度は主に水平動に支配されることがわかった。また、長手方向の壁は、幅が長い上に開口部が大きいため面外方向に振動し易いが、短辺方向の壁は幅が短く開口部の割合も小さいため面外方向に振動しにくい。そのため、長辺方向の壁の面外方向（Y方向）に地震動が入力されるときに被害が大きくなったと考えられる。木製の柱との複合構造となっている西側の壁は破壊しておらず、柱の補強効果が確認された。

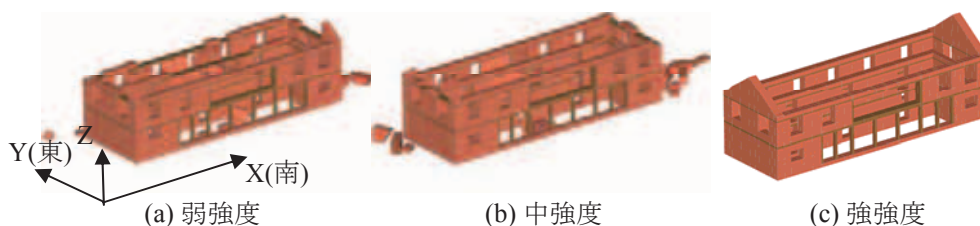
図5 煉瓦要素間強度と建物被害の関係 (50年発生確率:5%、ケースXYZ、リング梁の物性値:煉瓦)

図5、6に、煉瓦要素間強度が弱、中、強強度のモデルに対して、地震動を3方向に入力したとき(ケースXYZ)の、地震動終了後の建物被害を示す。図5はリング梁の物性値を煉瓦と同じ値に設定したとき、図6はリング梁の物性値を木材と同じ値に設定したときの結果である。

弱強度の場合(図5、6(a))、三角形の部分ほぼ全てと、内側と東側の長辺方向の壁の多くの要素が落下した。それ以外の壁で落下する要素はなかった。弱強度であっても、柱で支えられた西側の壁の要素は落下せず、柱の効果が確認できる。梁の物性値を木材の値に設定したモデルの方が、落下した要素の数が多かった。

中強度の場合（図5、6(b)）、三角形の部分のほぼ全てと、2階のリング梁の上にある多くの要素が落下した。また、リング梁の物性値として煉瓦の値を採用したモデル（図5(b)）では、内側の長辺方向の壁において1階と2階のリング梁の間にある要素の一部が落下したが、梁の物性値として木材の値を採用したモデル（図6(b)）では落下しなかった。

強強度の場合（図5、6(c)）、いずれのモデルでも落下する要素が生じなかった。

以上のように、50年発生確率5%の大きな地震動であっても、強度を強強度まで上げることによって落下する要素がなくなり、建物被害を大きく軽減できることがわかった。また、強度によって被害の程度が大きく異なるので、建物の地震被害を適切に評価し対策を講じるためには、強度を正しく把握することが重要である。

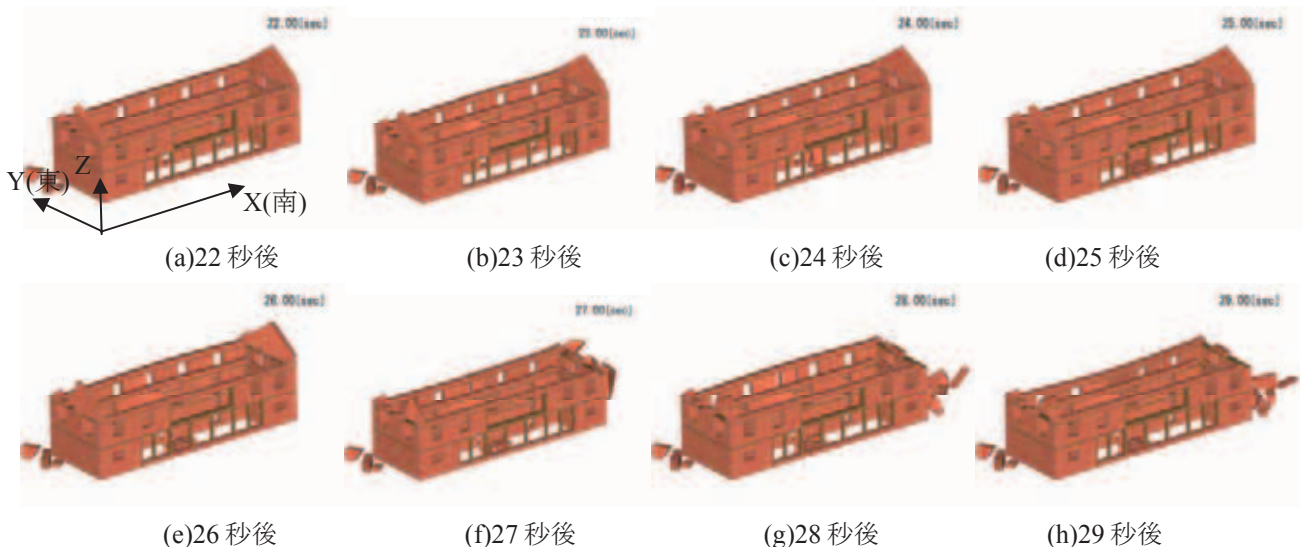
図9 リング梁の物性値が煉瓦と等しいときの地震時挙動(50年発生確率5%、ケースXYZ、煉瓦要素間強度:中)

図9、10に、中強度の場合の地震時挙動を示す。まず、壁の面外変形の程度を比較する。リング梁の物性値を木材の値と仮定したモデルでは、煉瓦の値と仮定したモデルよりも、東側と内側の長手方向の壁が面外方向に大きく振動している様子が見て取れる。例えば、図9、10(e)(g)は東側へ、図9、10(f)(h)は西側へ振動しているが、図10の方が図9よりも変位が大きい。この理由は、前述のとおり木材の方が剛性が小さく変形し易いためであると考えられる。西側の壁の面外振動の変位量は、両モデルともわずかで違いが見当たらない。この理由は、両モデルとも木製の柱で支持されているためである。短辺方向の壁は、壁の幅が小さいために面外変形も小さいため、両モデルで有意な違いが見られない。

次に、2階のリング梁の上の要素の被害を比較する。例えば22秒後（図9、10(a)）、リング梁を木材と仮定したモデルの方が、より多数の要素が落下している。この理由は、弱強度の考察で述べたとおりである。

一方、2階のリング梁の下の要素の落下状況について調べると、リング梁を煉瓦と仮定したモデルでは内側と東側の長手方向の壁の要素が落下したが、リング梁を木材と仮定したモデルでは面外変形が大きいにも関わらず落下しなかった。弱強度のときと逆の傾向である。この理由は次の通りであると考えられる。リング梁の物性値を煉瓦の値と仮定した場合、煉瓦がわずかに引張破壊したとき、煉瓦の見かけの剛性はリング梁の剛性よりも小さくなるため、剛性の大きいリング梁の拘束のために、煉瓦の壁がしなやかに面外変形できず、面外方向に滑動して落下する要素が生じる。一方、リング梁が木材の場合、煉瓦の壁は柔なリング梁と一体となつてしなやかに面外に変形できるため、滑り落ちる要素数が少ないものと思われる。

以上より、壁が一体となって変形できる程度に引張強度が確保される場合には、剛性の小さいリング梁の方が要素の落下を防止できる可能性のあると考えられる。
