カトマンズの歴史都市における文化遺産の 災害脆弱性に関する事例的研究

Disaster Vulnerability of Historic City of Patan, Kathmandu Valley ; the case of Jatapur historic urban area

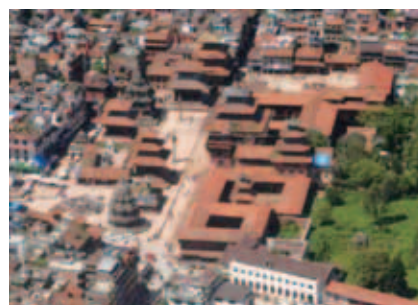
図1. パタン王宮広場
世界遺産登録資産地区コアゾーン

パタンは、カトマンズ、バクタプールと並んで、中世に起源をもつ歴史都市のひとつである。これらの都市は、16世紀から18世紀の間のマッラ王朝時代に建立された寺院群をとまなう王宮広場に囲まれた宮廷群を有している。パタン王宮広場に見られる建築的な価値は、独特な都市空間のコンテクストに示される特徴的な建造物の様式と、宮廷や寺院が組み合わせられた総体の中にある。また、建築物や構造物に施された複雑な装飾には、煉瓦や木材あるいは青銅を素材とした、高度に洗練された工芸的な技術と意匠を見ることができる(図1)。

図 6 に示すように、1 階は倉庫あるいは店や作業場として、2 階は寝室として用いられ、上層階に居間と台所と神座が置かれる⁵⁾。伝統的住居建築には道路に面するものと中庭 chowk に面するものがあり、図 1 に示した王宮広場の右側に広がる王宮建築が、中庭 chowk を囲む 2~4 階建ての宮廷建築からなっている様相と同様である。

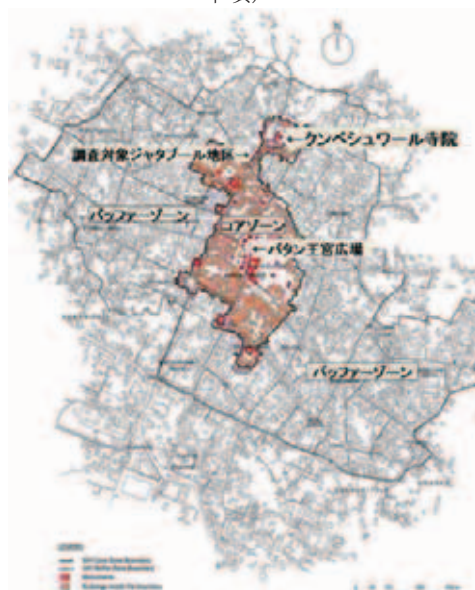
図3. 歴史都市パタン世界遺産登録資産地

歴史都市パタンには、過去2000年にわたって、この孤立したヒマラヤの谷に住んできた、多民族の文化的伝統からはじまり、マッラ王朝時代に絶頂期を迎えた独特な都市社会の反映がある。それは、ヒンドゥー教と仏教、また、アニミズムの儀式とタントリズムの信仰が、唯一無二の形で共存して生みだされた文化の姿である。また、歴史的建造物を取り巻く都市構造は、伝承や儀式、祭礼など、人々の生活と緊密に結びついている(図2)。歴史都市パタンの世界遺産登録資産地区は、図3に示す、コアゾーン15.89ha、バッファゾーン86.48haの範囲である。

調査対象地区として、歴史都市パタンの典型的なエリアのひとつであるジャタプール地区を選択した（図3）。ここには、世界遺産登録資産地区コアゾーンの境界があり、緩衝地帯であるバッファゾーンの一部が含まれ、伝統的な組積造の建造物や近年のRC造の建築物が混在している。また、カトマンズの伝統的な都市を特徴づけるオープンスペースとコミュニティがあり、カトマンズの谷において重要な歴史都市の価値を把握することが可能である。さらに、カトマンズの谷に特有な建造物の変容があり、その脆弱性を予測することができる。したがって、得られた知見からは周辺地域の広い範囲において汎用性を持つ指針が得られると考えた。

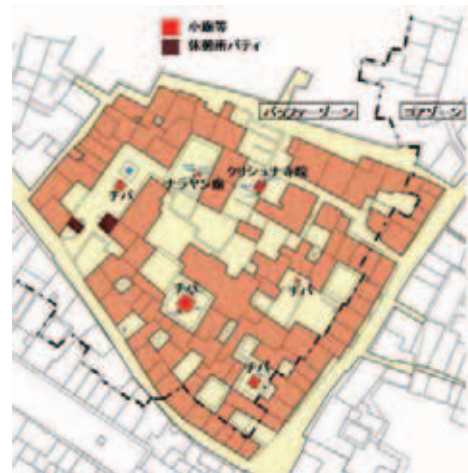
図4. 小祠等の分布

調査対象地区においては、これらを6か所のオープンスペースで見ることができる（図4,5）。

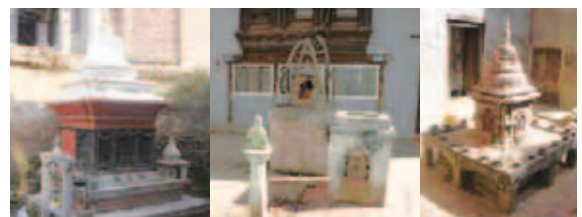
図5. クリシュナ寺院（左）、ナラヤン廟・ガルダ柱・トゥルシ・マート（中）、チバ（右）

調査対象地区には、このようなモニュメントとしての宗教建築はないが、小祠等宗教に関わる小さな文化遺産を見ることができる。故人の追悼のため、あるいは何らかの宗教的な目的のために設置される仏教の霊廟であるチバ *Chiba*、ヴィシュヌ神の変身した姿のひとつであるクリシュナ神に捧げられたクリシュナ寺院 *Krishna Temple*、ナラヤーナ神（ヴィシュヌ神）の像をおさめたナラヤン廟 *Narayan Shrine*、ヴィシュヌ神の付き添い役であるガルダ像を戴くガルダ柱 *Garuda Pillar*、ヴィシュヌ神の形態のひとつである植物を高い位置の花壇に植えて崇拝するトゥルシ・マート *Tulsi Math* 等である。

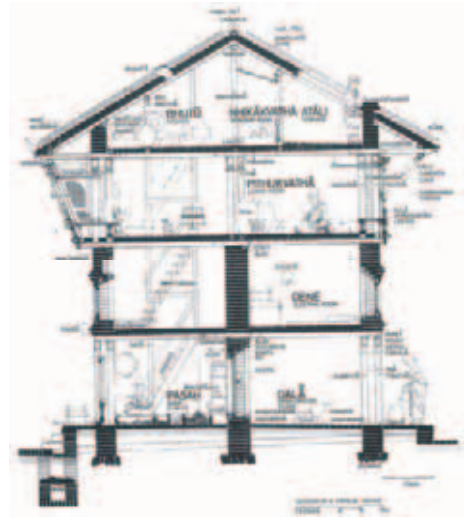
図 6. 伝統的住居建築の断面

カトマンズの谷の伝統的住居建築のほとんどは、壁はレンガを積み、屋根は木造小屋組の上に瓦を敷いた 3 層から 4 層の組積造建造物である。

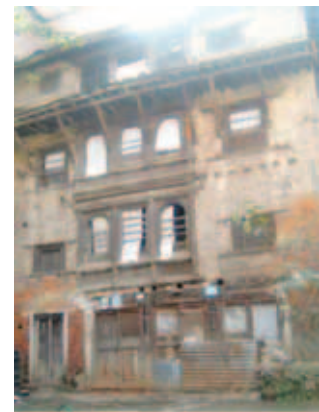
図 7. マッラ様式と伝統的な窓 (B79)

マッラ王朝期に完成された、煉瓦と木材による建築様式である。木彫で装飾された窓と、軒を支えるための肘木が見られる(図 7)。

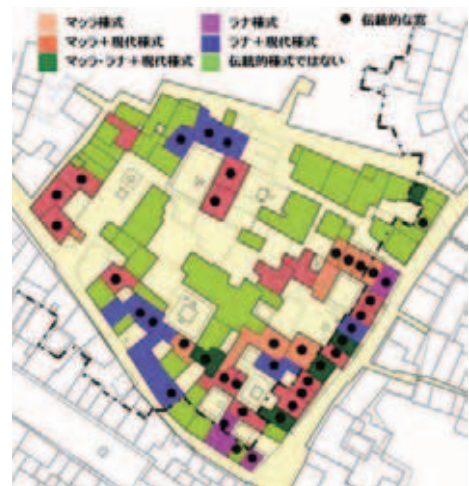
図 8. 伝統的な建築物と伝統的な窓の分布

伝統的な様式を持つ建築物および伝統的な窓は、小祠等のある中庭の周辺およびパタン王宮広場からクンベシュワール寺院に至る東側道路周辺に多く位置している(図 8)。

調査対象地区においては、マッラ様式が 10%、これに現代的改造を加えたマッラ+現代様式が 18%と、古風なマッラ様式を基調にしたものがほぼ 3 割を占める。また、次に現れたラナ様式を加えたマッララナ+現代様式が 7%、ラナ様式が 5%、ラナ+現代様式が 13%である。ジャタプール地区においては、建築物の半数に伝統的な様式を見ることができる。つまり、全建築物の半数が伝統的な建築物であるということができる。

また、ネパールの人々にとって、高度な工芸的意匠をほどこした伝統的な窓は、社会的ステータスを示す重要な要素である。伝統的な窓は、マッラ様式を基調した建築物のすべて、ラナ様式を取り入れたものの 33%に見ることができる。また、現代的な様式のものにも 17%に存在する。

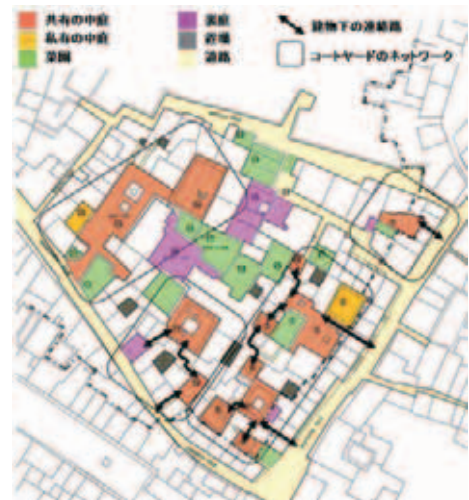
図 9. コートヤードと連絡路

調査対象地区には、27 か所のオープンスペースがある。このうち、これを取り囲む住居の中庭であるコートヤードが 14 か所ある。他は、プライベートな菜園や裏庭等である。コートヤードと道路、あるいはコートヤード相互は、建物の下を抜ける狭隘な連絡路によって道路まで結ばれている。調査対象地区には、このような連絡路が 11 か所ある。連絡路には、扉のあるものとなないものがある。また扉には施錠されているものと開放されているものがある。調査対象地区の場合、地区東側の観光客の多い通りに面する 3 か所の連絡路には扉がなく、観光客も含め、誰でも入ることができる。これを除く 8 か所には扉はあるが施錠されていない。この地区には、連絡路を介する 4 つのコートヤードのネットワークを見出すことができる（図 9）。

みると、先祖代々あるいは生まれた時からとしたものが 74%を占めている。この比率は、伝統的な建築物の居住者においては 77%と、より高いが、その他の建築物の居住者においても 71%を占めており、ジャタプール地区は、ネワリ族の伝統的なコミュニティに支えられていることがわかる（図 9）。

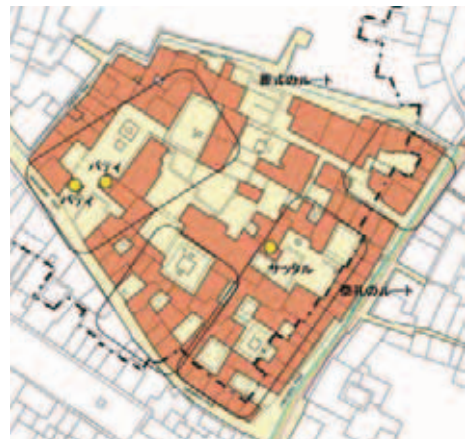
図 10. グティが共有する施設の分布

グティとは、それぞれのカースト集団による土地の伝統的な管理システムを指す。グティは、農地や居住地内の土地を共同所有し、ここから得られた収益をもとに、宗教儀礼などの活動を行う。現代では、グティの社会組織としての側面が弱体化していることが指摘されている。とはいえ、グティが共有する施設は、現在でも健在である⁶⁾。調査対象地区においては、グティが共有する休憩所パティ Pati が 2 棟および集会所サツタル Sattal が 1 棟あり、コートヤードに面している（図 10）。

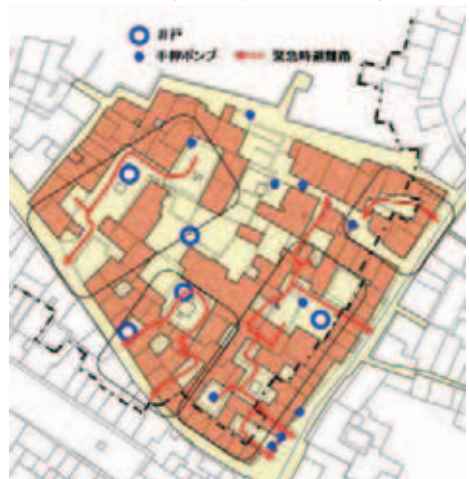
図 11. 井戸等水施設の分布

調査対象地域には、5 か所の井戸と、10 か所のポンプがある。ポンプのうち 6 か所は地区の外周および取付道路沿いに配置してある。井戸のうち 3 か所は、小祠等のあるコートヤードに存している。これらの井戸は、日常的に活発に利用されている（図 11）。

井戸等水施設は、コートヤードのネットワークに所在しており、グティが共有する施設や小祠等とともに大事にされている。これら井戸等水施設は、コートヤードのネットワークを防災拠点として機能させる可能性を持っている。この可能性を、歴史都市パタンの市街地に住む人々のための災害リスク軽減と結びつけていく必要があるだろう。

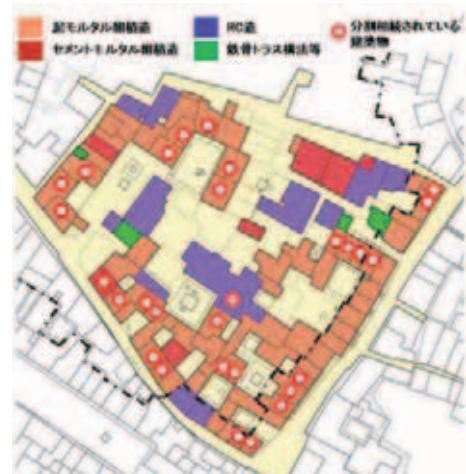
図 12. 分割相続されている建築物の分布

本調査によれば、調査対象地区の32%の建築物に分割相続を確認した。分割相続されている建造物の93%は泥モルタルの組積造であり、これらは、調査対象地区の泥モルタルの組積造の39% (26棟) を占め、調査対象地域の全域に分布している (図12)。

ネパールの風習では、兄弟間で家屋を相続する際に、垂直に分断して相続する。垂直に分断して相続された家屋は、構造的なつながりを無視して、やがてそれぞれの部分がそれぞれに増改築を施されていく。一般的に、上方へ増床する部分は、鉄筋コンクリートで造られることが多く、異種構造となる。また、分断されたが増改築せず、先祖から受け継いだ姿を保っている部分は、構造的に不完全なものとなって取り残される。結果として、今後数十年の間に、大規模な地震の発生が予想される地域に、脆弱な建築物が生じることになる。

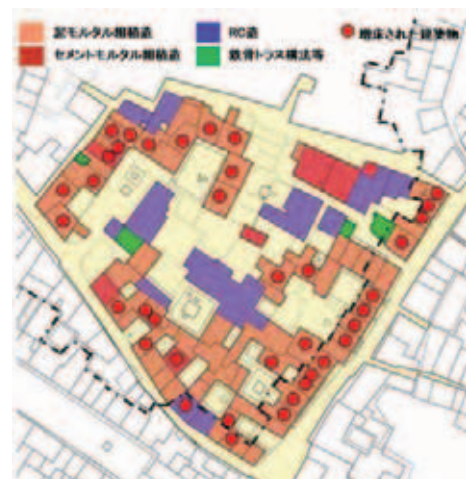
図 14. 増床された建築物の分布

本調査には、調査対象地区の 41%の建築物に増床を確認した。工法別にみると、泥モルタルの組積造の 50% (33棟) に増床がみられる。また、セメントモルタルの組積造では 29%、RC 造においては、8%にとどまっている (図 14)。カトマンズの谷の伝統的な建造物の階数は、図 4 に示すように 3~4 階建てである。増床されたものについてみると、3 階建て 3%、4 階建て 44%、5 階建て 44%、6 階建て 8%で、平均は 4.58 階である。伝統的な組積造に対して、約 1~2 層分の増床がされていることがわかる。

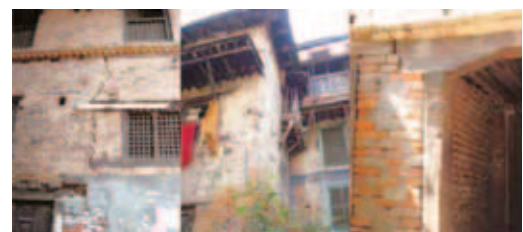
図 15. 経年劣化の事例

調査対象地域においては、泥モルタルの組積造に、クラックや孕みだし、また、木部や煉瓦の劣化等の状況がみられ、経年劣化が脆弱性の増大の一因となっていることを予測させる。本調査では、調査対象地域の建築物の約 20%に、クラックや孕みだし等を確認した (図 15)。

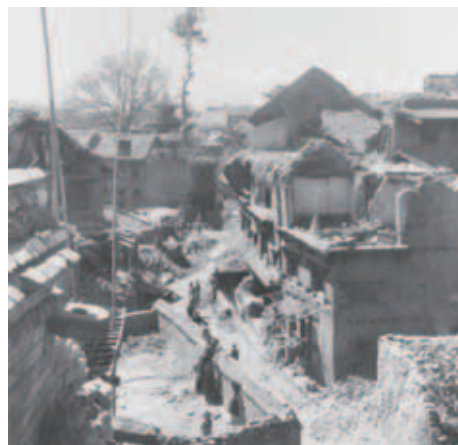
図16. ビハール・ネパール地震の被害²⁾

ビハール・ネパール地震の経験は、組積造の建築物の倒壊の危険性と、オープンスペースや給水施設が緊急避難をする上で重要であることを示している（図16）。

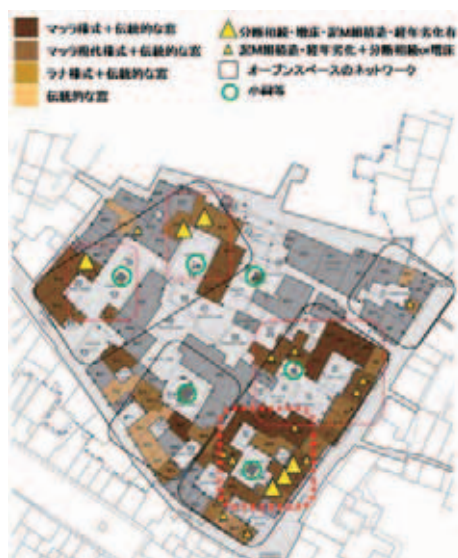
図17. 調査対象地区のリスク評価の試み

事例調査地区の各建築物に文化遺産の価値の評価項目および脆弱性の評価項目をあて、これらを加えたものを図示したのが図17である。文化遺産としての価値と脆弱性がともに高いエリアは、赤色破線にて図示したジャタプール地区東側の世界遺産登録資産地区コアゾーンを含むエリアであることが分かる。

調査対象地区にみられる伝統的な組積造建造物は、歴史都市パタンの価値を構成する重要な要素であるが、カトマンズの谷が抱える社会状況や老朽化によって脆弱性が増大し災害時の倒壊等リスクを抱え、それぞれに対策を待っている。しかし、これらは地区全域に散在しており、同じく価値を構成するオープンスペースとともに、対策を優先すべきエリアの特定が必要である。そこで価値とリスクの指標を重ね合わせ、当該エリアの抽出を試み、調査対象地区のコアゾーンに文化遺産防災対策の優先度の高いエリアを特定した。
