杉本家における防災の備え

Disaster Preparedness in the Sugimoto House, Kyoto

杉本歌子¹・金玟淑²・益田兼房³

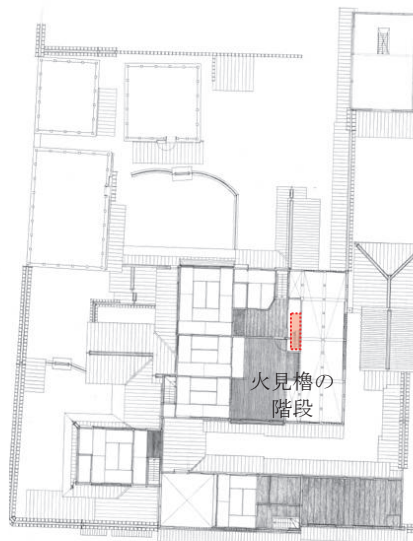
(b) 2階平面図※¹

杉本家住宅(図3(a)・(b)・(g))は、都市住宅としての大型町家としての特徴と京都では現存する最大級の商家としての特異な性格を併せ持つ。通りに向かって戸口を開けて京格子を建てつける外観と、「鰻の寝床」と称されるように奥へ深く延びる平面を持ち、表通りに面した店棟と奥の主屋棟とを分けて、その間を玄関棟で繋ぐ表屋造り形式となっている。この建物には前記した土蔵以外にも他の京町家とは少し異なる防災設備があるため、それらについて考察する。

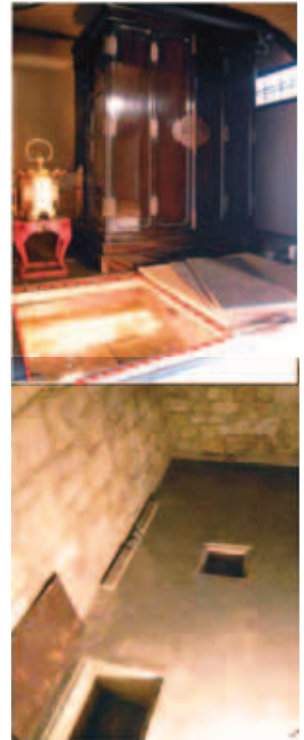
(c) 仏間の地下入口 (上) と地下石室 (下)

こうした深い信仰に基づき、元治の大火による家屋焼失の後に現在の家屋を再建するにあたって、仏間建立に際しては特に心をかけたことがわかる。屋敷内に仏間を独立して設け仏壇を安置しているところは、町家としては異例といえる。さらにその仏間、仏壇の規模の大きさは他に類を見ない。また、内陣の畳を上げて入る床下に、幅一間、奥行二間、天井高6.96尺の、切石を積み上げて築いた石室がある（図3（c））。

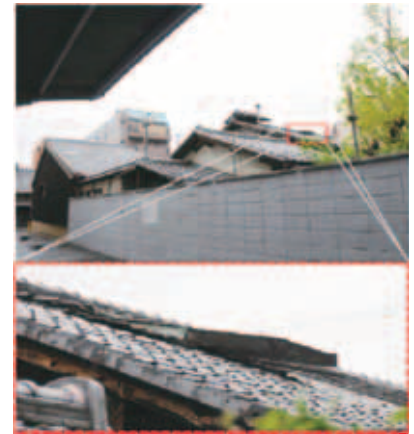
(h) 屋根面における火見櫓の痕跡

杉本家住宅の主屋2階から大屋根へと伸びる階段を上ると屋根への出入り口があるが(図3(h)・(i))、ここには杉本が小学生の時までは手摺り付きの板敷の「火見櫓」(1畳ほどの大きさ)があった。ここは毎年8月16日の「五山の送り火」を眺めるためにも用いられていたが、本来は文字通り火災場所や火の手の行方などを見定める為に設けられていたものと考えられる。その後、雨漏りが甚だしかったため、取り外すことになった。杉本家の火見櫓と類似したものを『目黒行人坂火事絵』で確認できる(図4(a))。

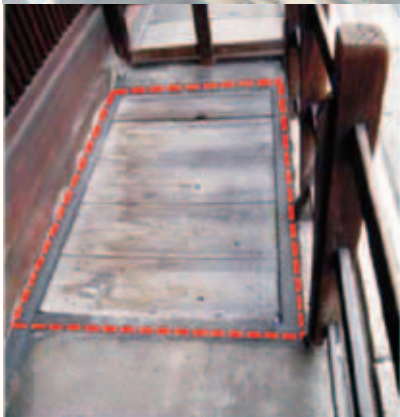
(d) 表の駒寄内の防火用水槽

杉本家住宅の建造当初から施されている建造物の防災設備としては、表の駒寄内および店の間と住居の間にそれぞれ地下埋込みの防火用貯水槽がある(図3(d)・(e))。また、前記の「定例」で目塗りについて言及していたが、中蔵前にはその目塗り用材の地下埋込みの置き場跡(図3(f))が残っており、杉本家では目塗り用として漆喰を使ったという伝えもある。大火災になりそうになると、家財を土蔵に入れ、窓・扉を泥で目塗りして逃げるという方法は、江戸時代庶民の火事に対する生活の智恵であった(図4(b))。

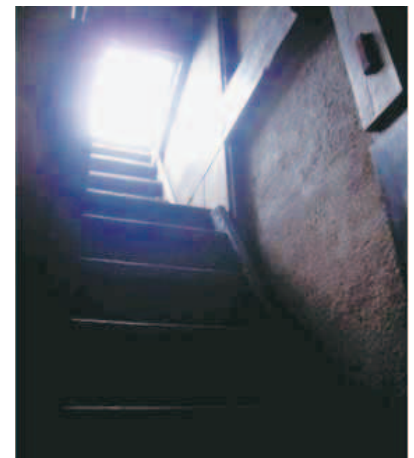
(i) 火見櫓の階段

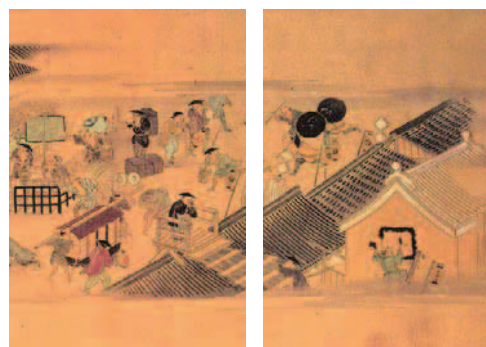
(a) 町の火の見

(b) 土蔵の目塗り

図4『目黒行人坂火事絵』部分
(国立国会図書館所蔵)

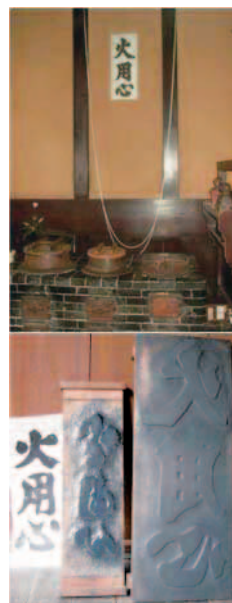
図5 お籠土さんと「火用心」（左）とその版木（右）

は信仰せず、独自の「火用心」の木版を年末に刷り直し用いてお籠土さんの上方の壁に高く掲げて火の元に留意している。「火用心」の版木にはこれより小型の物も保存されており、こちらは両面に字体を変えて彫られている。屋敷内の火の元近くには必ず貼り付けていたものと考えられる（図5）。
