名古屋市緑区有松地区における町並みと伝統的建造物の現状

The Current Situations of Townscape and Traditional Buildings in Arimatsu District, Nagoya City

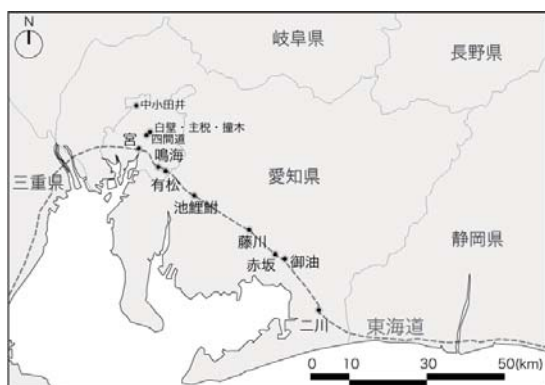
図1 旧東海道と有松の位置

名古屋市長区有松地区（以下、「有松」）（図1）は、慶長18年（1608年）に東海道の宿駅である池鯉鮒（現・知立）宿と鳴海宿の間に茶屋集落として設置された。また、この地に移り住んだ竹田庄九郎を開祖とする「有松絞」が地域産業として根付き、特に江戸中期から明治・大正期にかけて、有松は絞りの町として隆盛を極めた。

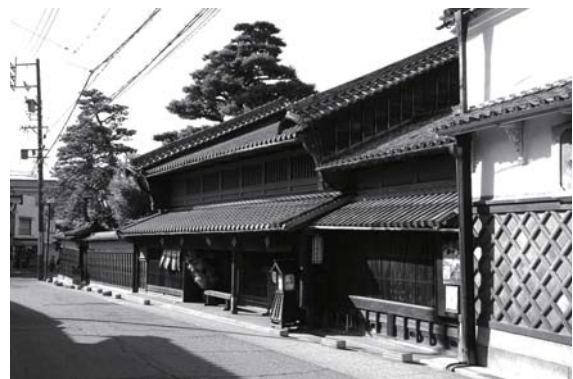
写真1 服部邸（2009年 筆者ら撮影）

現在当地には、当時の伝統的建造物が残り、愛知県指定文化財の「服部邸」（写真1）や、名古屋市指定文化財の「竹田邸」「岡邸」「小塚邸」等は、有松を代表する伝統的建造物と言える。またこうした事から、1978年には同じ愛知県下の足助と共に、「第一回全国町並みゼミ」が行われ、当該町並みゼミ発祥の地としても知られている。

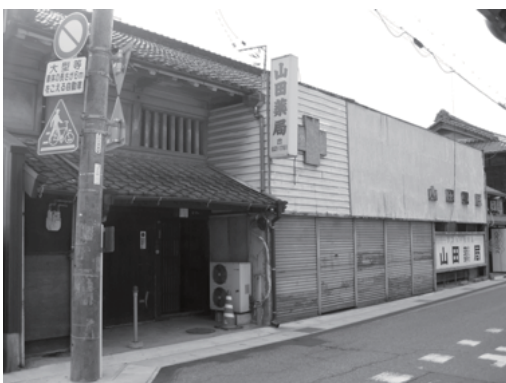
写真2 山田家住宅 (2010年 筆者ら撮影)

有松における顕著な伝統的建造物として、当該地区における最も古い伝統的木造住宅のひとつである「山田家住宅」(写真2)をケーススタディー対象として取り上げ、現地における筆者らによる実測調査から実測図を作成し、当該住宅の構成要素について明らかにする。

山田家住宅は、有松における旧東海道中央部南側に位置し(図2)、切り妻平入りの構成と虫籠窓といった有松の民家における伝統的要素を顕著に有する事例である。当該住宅は既往文献において、これまで明治期の建造とされていたが¹³⁾、この度の筆者らによる調査によって、寛政3年(1791年)の建造を示す棟札を発見するに至った。有松は天明4年(1784年)の大火によってほぼ全域の建造物を焼失しているが、当該棟札の発見により、山田家住宅は大火から直近の7年後における建造である事が明らかとなった。したがって、これまでに考えられていた建造年代を70年以上遡ることとなる。
