名古屋市有松地区山田家住宅の耐震性能評価

Seismic Performance Evaluation of Yamada's House Located in Arimatsu District, Nagoya City

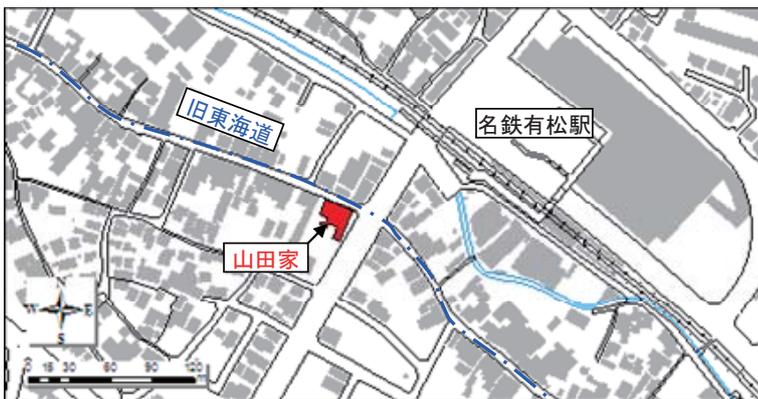
図1 山田家住宅と旧東海道の位置

山田家住宅は、旧東海道のすぐ南側に位置し（図1）、卯建や虫籠窓などの有松の伝統的意匠を残す民家である。棟札によると寛政3年（西暦1791年）の建造であることが調査で明らかにされている。絞り業の商家として建造され、後に所有者が変わって薬局となり、平成15年からは居住者がいない状態が続いている。ファサードは、薬局当時の鋼製看板で覆われているが（図2）、内部の構造体はほとんど伝統的な構法によるものが残っている（図3）。既往の調査研究や名古屋市による調査は、外観意匠や室構成に関するものであり、山田家住宅の構造的特徴が有松地区の伝統的木造建築物を代表し得るものかどうか不明である。ただし、建築年代から考えて、有松地区における最も古い構造的特徴を各部に示すものとする。

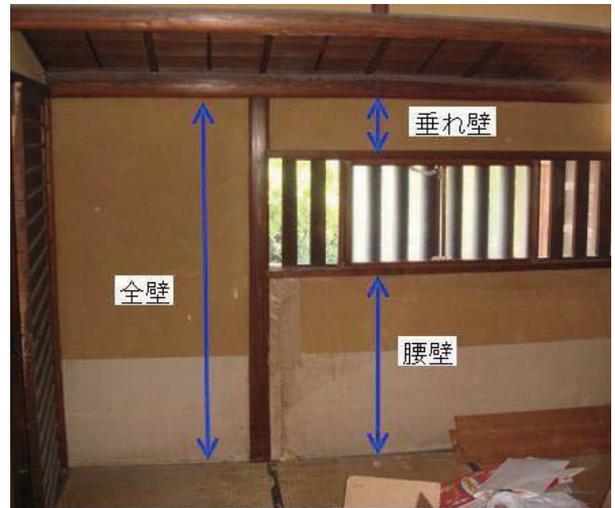
図4 土塗り壁の分類

対象建築物のうち、南側のトイレおよび倉庫部分を除く主屋を検討対象とする。実測図面および写真から、土塗り壁の全壁、腰壁、垂れ壁、板壁、モルタル壁といった耐力壁の配置を把握し、壁長さや小壁のせいを抽出した（図4）。なお、実測では柱間寸法が890~950mm程度のばらつきがあったが、計測誤差も考えられるため、910mmモジュールで読み換えるとともに、実測寸法を適宜丸めて読み取った。抽出した耐力壁の配置を図5に示す。図中のHWは垂れ壁、SWは腰壁、それぞれに続く数値は内法高さ(mm)を意味している。また、耐力壁の存在構面全てを対象としてX1~X13、Y1~Y11まで通り名称を振っている。南北方向を張り間、東西方向をけた行とする。

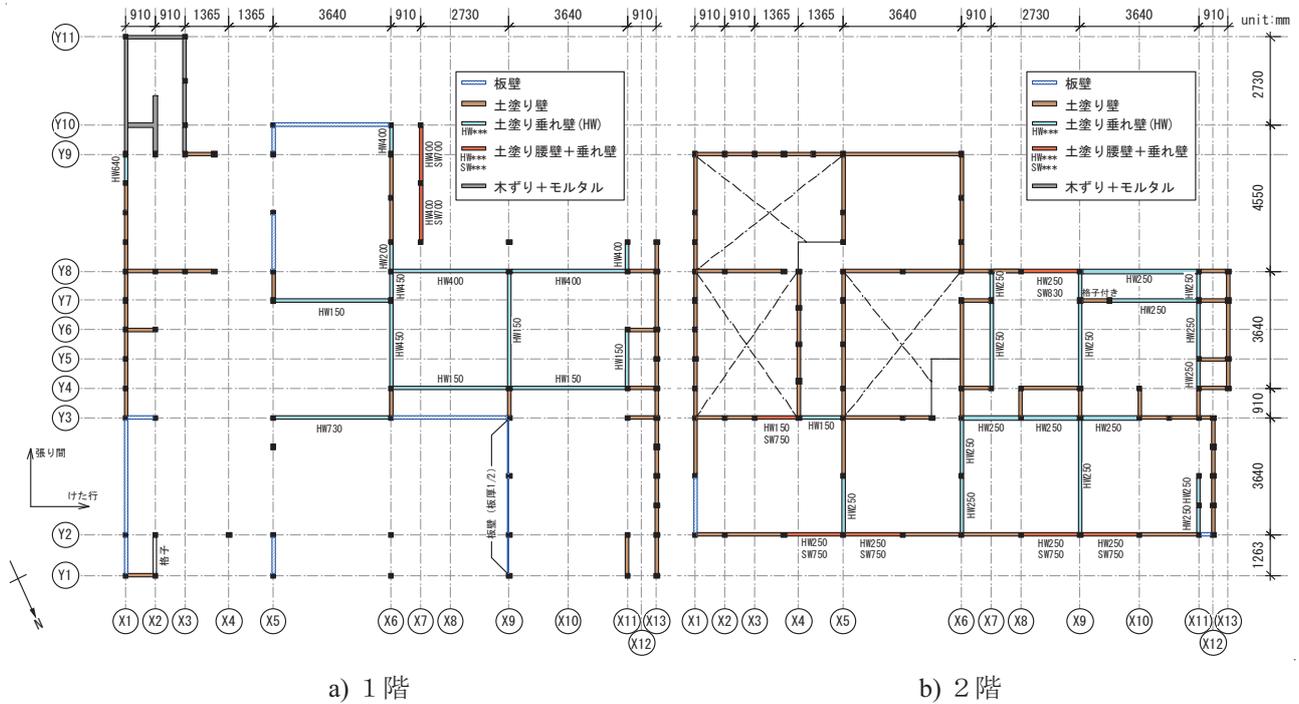
図5 耐震要素の配置

1階の耐力壁の分布を見ると、張り間方向の両妻側に土塗り全壁が連なり、建物内部の特にけた行方向に全壁がほとんど存在しないことが分かる。一方、2階では、両方向とも同程度に壁が配置されており、1階に比べると密に存在していることが分かる。これらは、京町家の壁配置によく見られる特徴と類似しており、町家型民家の典型とも言える。軸組の比較として柱径を見ると、対象建築物では、主要な室の隅柱には150mm（5寸）角程度、その他の柱には105～120mm（3寸5分～4寸）角のものが用いられている。一方、文献2)によると、京町家の居室の柱は100～120mm角と報告されており、主要なフレームを構成する室の隅柱は京町家よりも大きな径の柱が用いられ、その他の柱は京町家と同程度となっている。

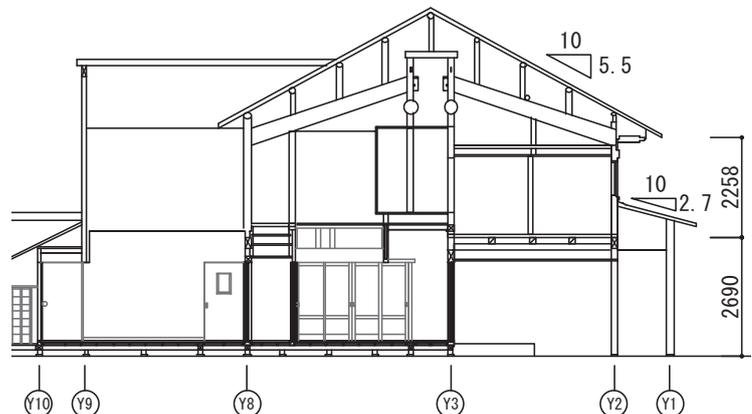
図6 階高と屋根勾配

勾配は5.5寸勾配、下屋は2.7寸勾配とし、階高は1層が2690mm、2層が2258mmとした(図6)。以上より、設計用地震時建物重量は、1層が291kN、2層が378kNとなった。1層では下屋(90kN)と耐力壁(142kN)の重量、2層では屋根(283kN)と耐力壁(85kN)が大きな割合を占めている。

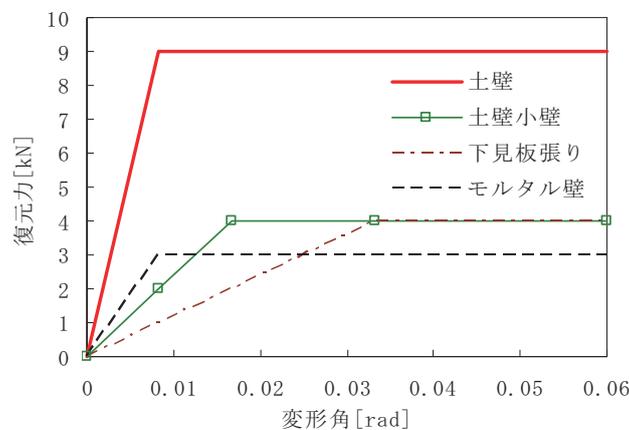
図7 基準とした単位フレームの復元力特性

2章で抽出した耐力壁の配置に基づいて、建物全体の復元力を算出する。各耐力壁の復元力は、既往の文献³⁾を基準とし、それぞれの仕様に依りて換算した。基準とした幅1820mm×高さ2730mmの単位フレームの復元力特性を図7に示す。垂れ壁および腰壁は、基準の土壁小壁高さが900mmであることから階高に対する壁土の高さの比に依りて、他の全壁は壁長さに依りて換算した。なお、目視や写真等により、耐力壁および軸組は比較的健全であると判断し、経年変化あるいは生物劣化による耐力低下等は考慮していない。また、柱-梁、柱-差鴨居などの接合部の耐力は考慮していないが、図7の単位フレームの復元力には四周の軸組の効果も含まれている。

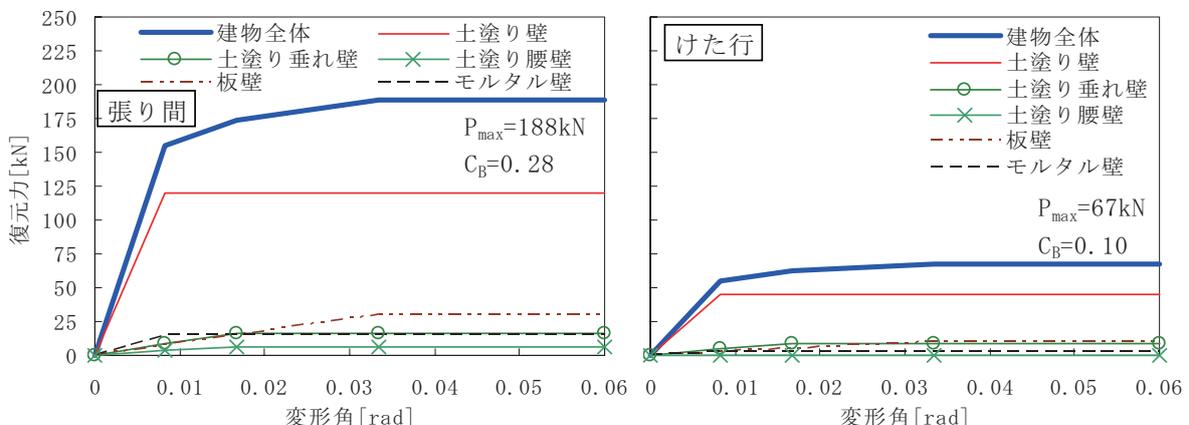
図8 1層の復元力特性

以上より換算した各耐力壁の復元力を層ごと、方向ごとに加算した建物全体の復元力特性を図8、9に示す。図中の P_{max} は最大耐力、 C_B は最大ベースシヤ係数を表す。いずれの場合も、土塗り全壁が主要な耐力要素となっており、その他の要素はそれぞれ全体の復元力特性の1割程度以下である。また、2章で述べたとおり、1層に比べて2層の土塗り全壁の量が多いため、2層の方が大きな耐力となっている。

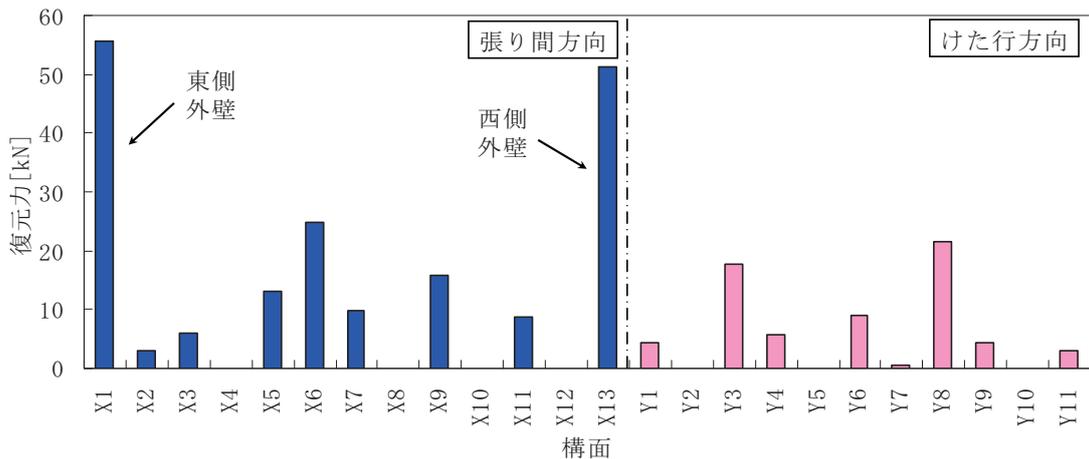
図10 1層最大耐力の構面ごとの比較

1層最大耐力の構面ごとの比較を図10に示す。1層けた行方向に全面壁がほとんど無いことから耐力が他に比べて非常に低いこと、1層張り間方向では東西の外壁が耐力の殆どを占めていることが分かる。ベースシヤ係数は、張り間方向で0.28、けた行方向で0.10となり、京町家の平均的なベースシヤ係数²⁾(張り間：0.41、けた行：0.15)よりもやや小さくなっている。これは、耐力壁の配置が類似しているのに対して、京町家に比べて間口が広く、建物規模が大きいためと考えられる。

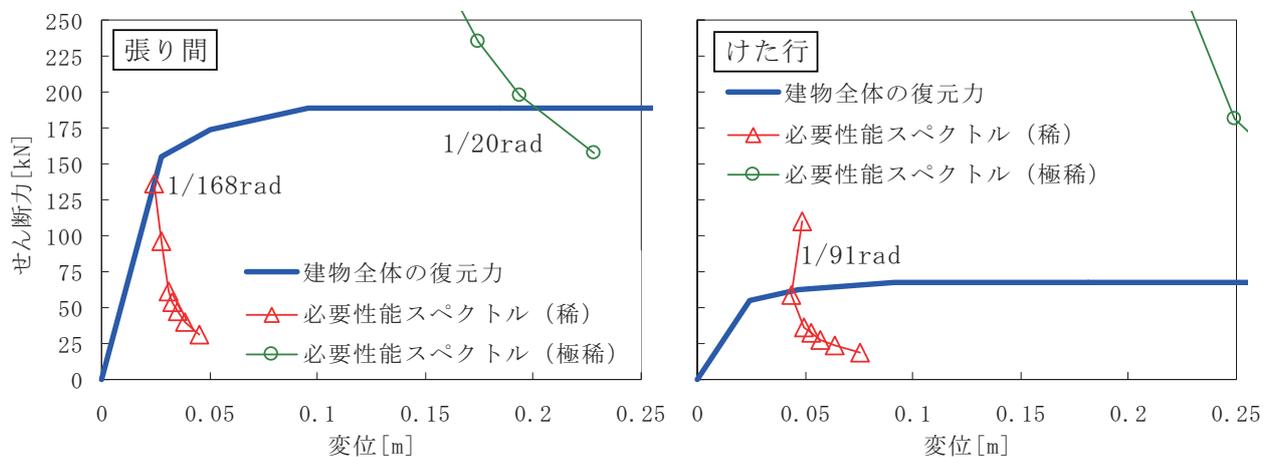
図 11 縮約 1 自由度系の応答

これまでの検討で算定した復元力特性、重量、階高に基づいて、限界耐力計算により耐震性能評価を行う。対象建築物を等価な固有周期と減衰特性を持つ1自由度系に縮約し、最大応答変位を求めたのち、各階に変形を分配した。初期剛性時の固有周期は、張り間 0.7s、けた行 1.1s であった。減衰定数は、初期剛性時は0.05とし、履歴吸収エネルギーを考慮した等価粘性減衰を変位ステップごとに算出した。後述する極稀地震に対する応答時には、等価粘性減衰定数は0.20程度まで増大する。入力地震動は、平成12年建設省告示1461号の加速度応答スペクトルおよび同1457号の地盤増幅率(第2種地盤)を用い、損傷限界に対応する稀地震および安全限界に対応する極稀地震としている。縮約1自由度系の応答値を図11に示す。図11において、必要性能スペクトルと建物全体の復元力との交点が実際の応答値になる。張り間方向の稀地震で1/168rad、極稀地震で1/20rad、けた行方向の稀地震で1/91rad、極稀地震で交点無しとなった。この縮約1自由度系の応答を固有モードにしたがって、各階の変形角として割り振った結果を表2に示す。

張り間方向1階の応答変形角は、稀地震で1/136rad、極稀地震で1/14radとなった。通常、損傷限界変形角は1/120rad、安全限界は建物の変形性能によって1/30~1/15radとされ、安全限界をやや超える変形角となっている。一方、けた行方向1階では、稀地震で1/64rad、極稀地震では応答値が求まらず、倒壊する結果

となった。特にけた行方向で耐震性能が不足していると言える。

いま、重量低減の方策として、屋根の葺き土を撤去すると考えると、重量が約 100kN 低減され応答変形角もやや小さくなるが、それでもけた行方向では損傷限界、安全限界を超える応答を示している（表3）。したがって、けた行方向の耐震性能を確保するためには、耐震要素の改変が必要であることが分かる。
