「天明の京都大火」において焼失を免れた歴史的建造物の特性

The Analysis of Historic Buildings Escaped Burning Down by the Conflagration in 1788

This paper deals with the Great Fire of Tenmei in 1788, which caused catastrophic damage to Kyoto, and discusses characteristics of buildings that escaped the disaster. In order to reconstruct the fire damages in the past, we conduct comparative analysis of field survey of historic buildings which survived from the conflagration and kasai-zu (maps of fire disaster). By doing so, we identify temples and shrines that survived in the affected areas. An architectural study of these historic buildings helps us understand what kinds of buildings were fire resistant, and what kinds of physical conditions prevented fire from spreading from one building to others.

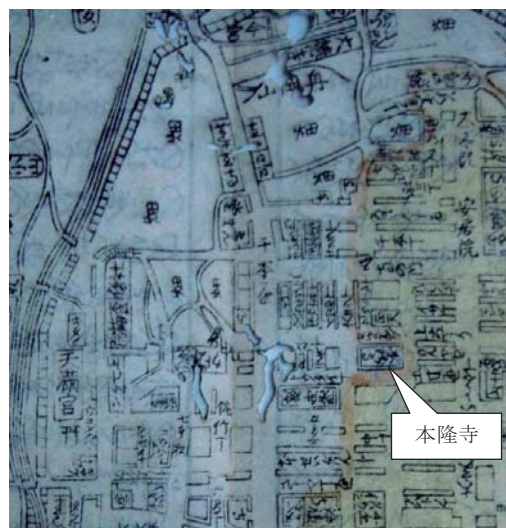
図4 火災図（「京図名所鑑」，部分）

ここで火災図（図4）の被災域の描写に着目したい。千本通の東側に立地する浄福寺（図5）^{注13)} および本隆寺（図6・7）^{注14)} はともに、非焼失建造物が現存する境内である。しかし、大火を免れた浄福寺は被災域の内側として描かれている。その一方で、本隆寺の境内は、明確に被災域が迂回して、被災域の外側として描写される。これは、江戸時代当時の被災状況の情報の伝わり方と関わるものが推察される。つまり、本隆寺が被災を免れた事実が当時から市中に広まっていたのであろう。

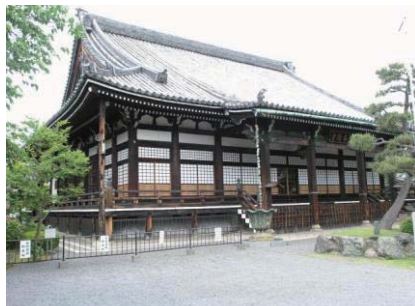
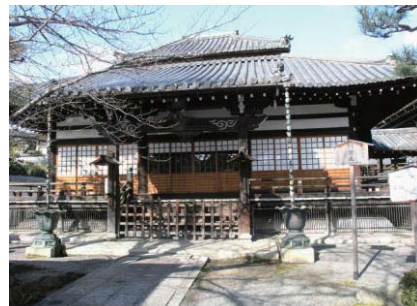
図6 本隆寺・本堂

図7 本隆寺・祖師堂

さらに、本隆寺には消火活動に関わる伝説が伝わる。大正9年に境内に造営された石碑によれば天明の大火に際して、「当山亦火焰に囲まれて猛火は本堂の巽柱迄全燃上り今や大事に至らむとす忽ち見る異容の婦人提桶を携へ傍の千代の井戸を汲むて防火に力む」（「不焼寺記」碑文）とされる。「巽柱」すなわち南東の箇所延焼が及んだ記述と、実際に井戸が本堂の脇・南東側に現存する立地状況が注目される。この位置関係は、出火点から当地まで延焼が広がる位置関係と整合するためである。

注14) 本隆寺境内には明暦3年（1657）に造営された本堂（京都府指定有形文化財）が現存する。しかし、「寺院明細帳」の記載には「鎮守堂」が天明の大火で焼失したと記載されており、境内の南側は被災域に含まれていた。

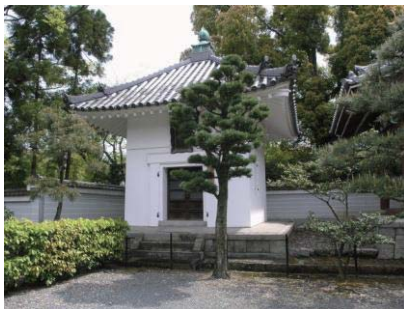
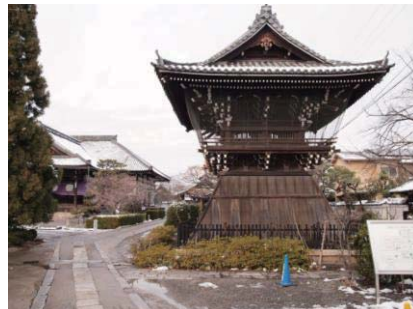
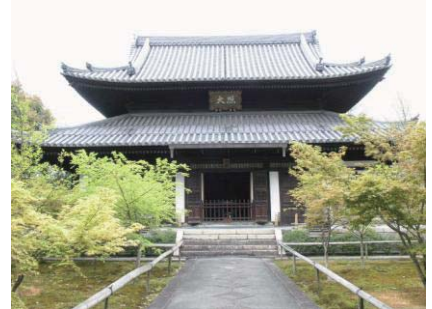
図9 本法寺・経蔵

図10 妙蓮寺・鐘楼

図11 興聖寺・仏殿

具体的な非焼失建造物をみると、本法寺・経蔵（享保19年・1734，図9）、妙蓮寺・鐘楼（元和9年・1623，図10）、妙顕寺・釈迦堂（17世紀前期）、妙覚寺・御堂（17世紀中期）、興聖寺・仏殿（元禄2年・1689，図11）などが挙げられる。

いずれの寺院も、境内のなかで焼失した建物と焼失を免れた建物が混在する。ほとんどの寺院で本堂が焼失したなか、興聖寺仏殿が焼失を免れている点は注目されよう。妙蓮寺鐘楼や妙顕寺釈迦堂、妙覚寺御堂などはいずれも小規模な建物でありながら、周辺に比較的空き地が広がる立地環境にあることで共通する。

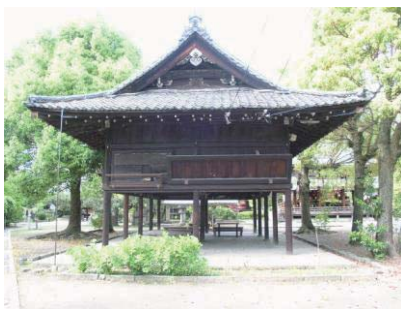
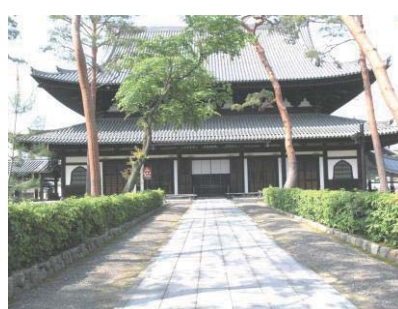
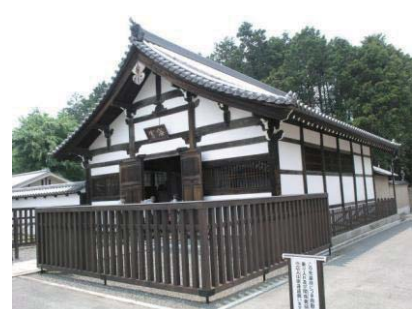
図14 御霊神社・絵馬堂

図15 相国寺・法堂

図16 相国寺・浴室

非焼失建造物の分布図（図13）をみれば、御霊神社には絵馬堂（宝暦年間，図14）といった歴史的建造物が現存し、実際に被災を免れたことが確認される。それに対して、御霊神社の南方に境内を構える相国寺は（図15・16）、塔頭が軒をつらねる境内のなかでも焼失した建物と非焼失建造物が複雑に混在する^{注15)}。火災図の多くは、相国寺および塔頭寺院の大半が被災した点を明示したものであろう。

注15) 相国寺法堂および浴室・勅使門等は焼失を免れたが、法堂の南側に位置した仏殿および表門は焼失した。

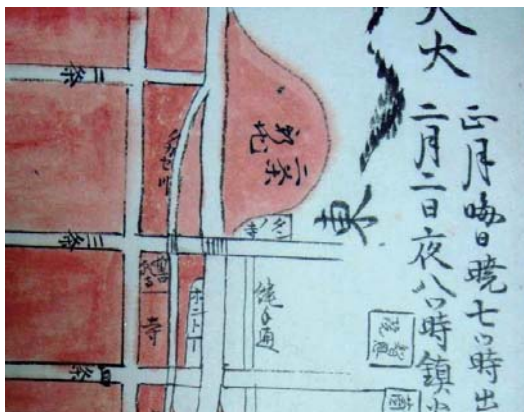
図17 火災図（「京都天明八戊申年大火」，部分）

二条新地は「宝永の大火」（宝永 5 年・1708）後に中心市街地から鴨川東へ寺院が集団移転してきた地域である^{注 16}）。天明の大火では鴨川対岸から飛び火し、火災図でも当地の被災が描かれる（図 17）。しかしながら、西寺町通沿いに大火を免れた歴史的建造物（宝永の大火復興期の造営）が群として現存し（図 18）、歴史的町並みを維持する（図 19）。火災図（図 17）では、二条新地全域が被災しているように描かれる。これに対して、非焼失建造物の分布から実際は復原被災域のように西寺町通付近で延焼が止まったことが確認できる。また檀王法林寺は火災図（図 17）でも焼失を免れたことが強調されるとおり、現在でも大火以前の歴史的建造物（図 20）をみることができる^{注 17}）。要法寺も同様に、天明の大火を免れた安永 3 年（1774）の本堂を維持する（図 21）。なお、鴨川近くの頂妙寺は塔頭を含めて境内全域が被災した。しかしながら、その被災域のなかで、土蔵が焼失を免れて現存する。

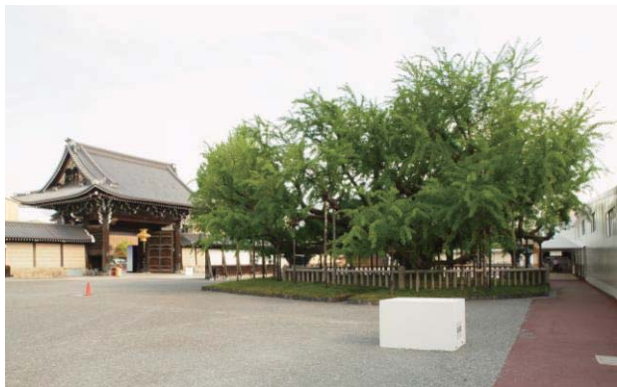
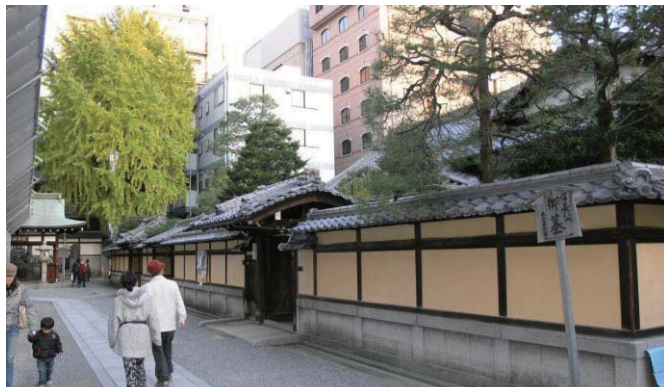
立地の特色として、西本願寺に伝わる「火伏銀杏」も注目される（図26）。天明の大火で延焼が間近に及んだ際に、境内の銀杏の大き木が消火した伝説が伝わる^{注19}。同様の寺伝が本能寺（図27）にも伝わる^{注20}。これらの伝承は樹木の延焼抑止効果を物語る可能性があるが、本稿では事例紹介にとどめたい。

図26 西本願寺・御影堂門

図27 本能寺・境内

注18) 西本願寺は両堂（阿弥陀堂・御影堂）が被災を免れて現存するが、堀川通沿いの北側に位置する阿弥陀堂門は焼失した（『京都府の近世社寺建築』p164）。一方で、堀川通沿いの南側に立地する御影堂門（現存）は焼失を免れた。

注19) 西本願寺の銀杏は、京都市天然記念物に指定されている。

注20) 「火伏」の伝説が残る本能寺境内の銀杏は現在、京都市保存樹に指定されている。
