世界遺産カトマンズ渓谷パタン地区における 公設消防力の現状と課題 ～風土に根ざした水利活用の検討を通して～

Present condition and Subjects at Fire-Fighting in Patan World Heritage Kathmandu Valley
-through the study in application of local water resource -

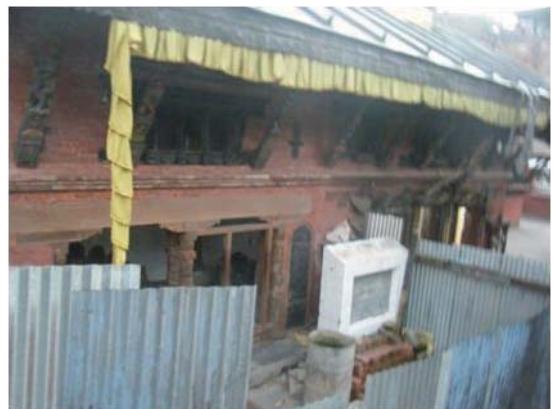
図4 Bangalamukhi寺院

パタン地区では2009年に世界遺産地域内で寺院が焼損被害を受ける火災が発生している。被害を受けたのはラリトプル市第22地区の世界遺産コアゾーン内北部に位置するBangalamukhi寺院である（図3）。火災が発生したのは2009年3月15日の深夜で、ラリトプル消防署の記録では出火原因は不明であるが、翌日の新聞記事、警察への取材から深夜12時頃、16時間停電からの復旧後に電気回線がショートしたことが原因であると報道されている。この火災により寺院内の工芸品などが焼失し、被害額は日本円で500万円以上であった。⁶⁾

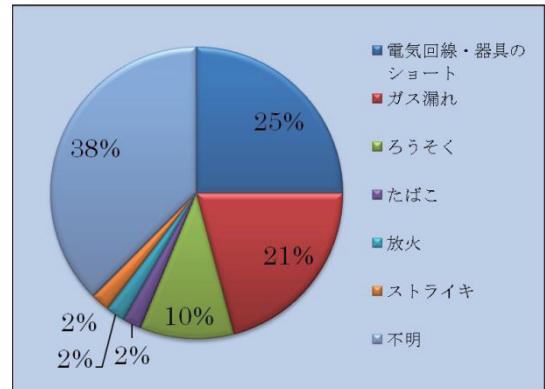
図5 出火原因別発生割合

2009年7月から2010年8月にかけてラリトプル消防署が消火に当たった火災の出火原因を見ると、パタン地区周辺の火災被害で最も多い出火原因是電気回線・器具のショートである（図5）。ガス漏れによる火災の割合と合わせると半数近くになることから、建物・設備における欠陥や安全性の問題による出火が多いと考えられる。

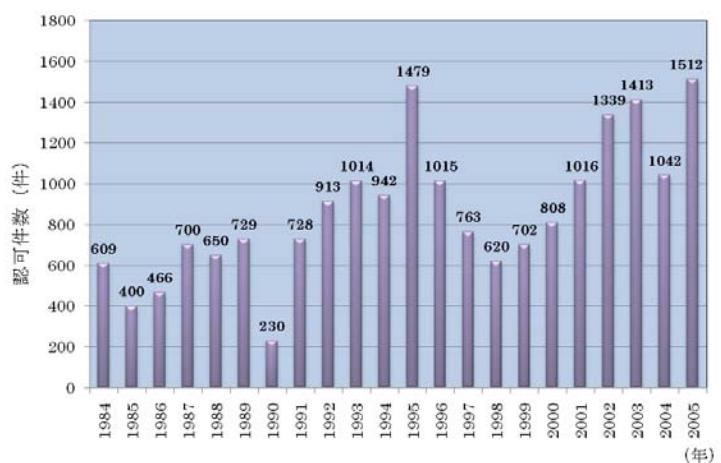
図6 市役所による認可建物数の推移

ラリトプル市では国家建築基準（NBC）を2003年から履行しているが、履行以前から市役所により建物認可手続きが行われている。2002年までに手続きした建物は15,123件であり、2001年時点での市内の世帯数は34,996世帯であるため、市内の半数近くの建物がNBCの基準に達していない可能性がある。⁸⁾

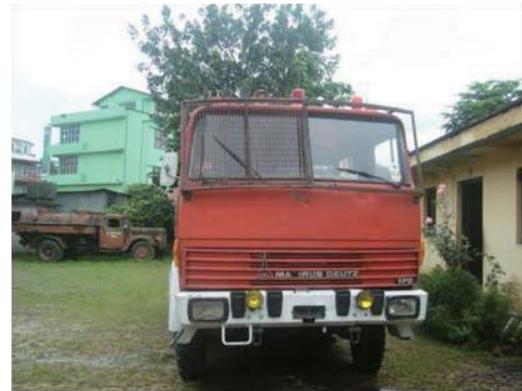
図7 消防車（ラリトプル消防署内）

製造: Magirus Deutz シャシー型式: L1 Pruf-Nr.~~~S-48
 車体型式: 170 D 11 製造: 1975年 寄贈: 1975年
 車体寸法: 2.25 m × 6.25 m × 2.85 m 車輪: 0.94 m
 ホイール: 0.58 m ホイールベース: 3.20 m
 エンジンモデル: LO2303 動力: 200 HP. 重量: 60 t.

ポンプ製造: Magirus タンク容量: 2,400 ℓ 送水口: 2口
 放水能力: 40/sec 最長放水距離: 50m
 放水ホース: 35 m × 8組 (7" Ø)
 ノズル先端: 1.8" Ø × 1本 / 1.6" Ø × 2本
 揚水ホース: 1.83 m × 6組 (8.5" Ø)

対象地域を管轄とするラリトプル消防署には最大で11人の消防人員と1台の消防車を保有しているが、平常時から限られた消防力での消防活動を強いられており、地震火災発生時には対応能力の限界を超てしまうことが想定される。対象地域内に点在する消火栓は現在機能しておらず、公設の消防水利は消防車のタンク内の2,400ℓの水源に限定されるため、延焼火災が発生しても消火活動はおよそ10分間（消火ホース2口使用の場合は5分間）しか継続することができない。

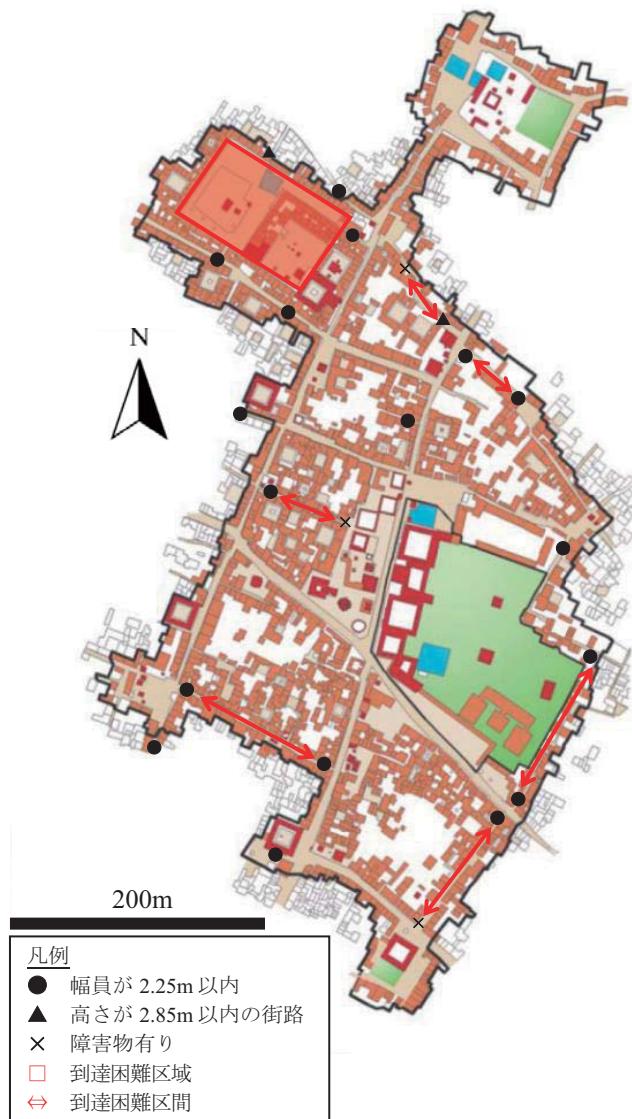
図9 パタン地区における到達困難区域・区間

消防車の車体データを基に、幅員2.25m以下、あるいは高さ2.85m以下の街路を消防車の進入不可能とした。また、エリア内に数ヶ所ある地図上にないモニュメント等、消防車の進路を阻む障害物のある街路についても進入不可能な街路とした。

到達困難区域・区間は図9に示す通りである。

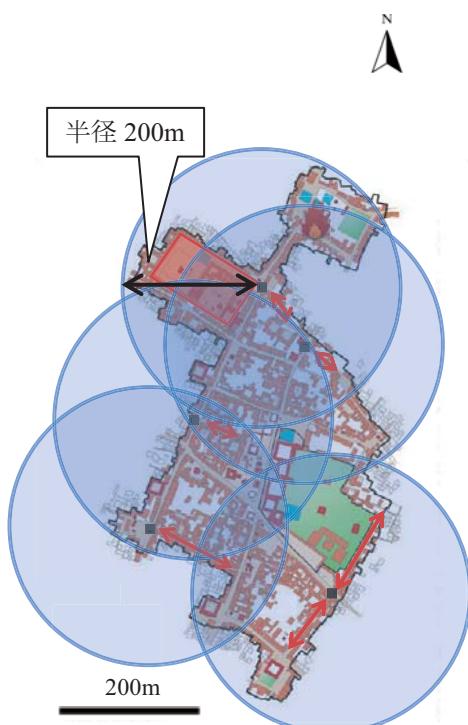
図10 ケース1：平常時の火災

パタン地区内には消防車が到達できない区間・区域が複数あり、この範囲で火災が発生した状況を想定する。この場合、出火点に消防車は到達できないが、消火ホースを延長することで消火活動を行うことができる。図10の青円は半径200m区域を表しており、到達不可能な各区間・区域の端点に消防車が部署した場合、ホースの延長により同区間・区域をカバーできることを示している。したがって、この場合には地区内に全域において消火活動が可能と評価することができる。ただし、消防車のタンク内の水源は2,400ℓに限られて

おり、毎秒4ℓの放水量で消火活動を継続できる時間は、1口での放水の場合は10分、2口での場合は5分程度に制限されることが課題として挙げられる。

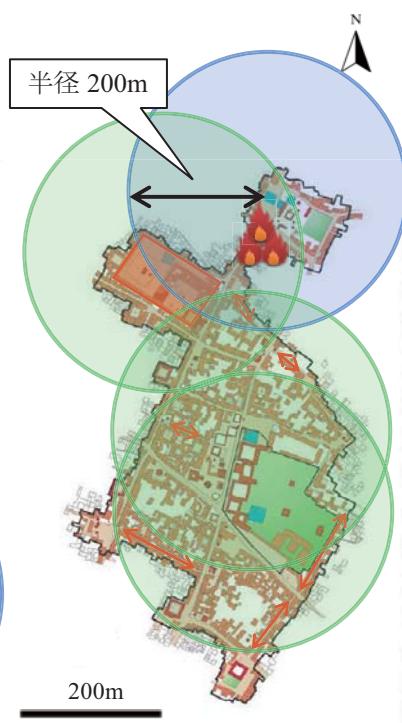
図11 ケース2：平常時の延焼火災

この時、消防車のタンク内の消防用水はすでに使い切ってしまっているので、Konti Hitiを消防水利として活用する。図11の青円は半径200m区域を表しており、延焼火災の発生場所が消防車の到達不可能な各区間・区域の内外に関わらず、ホースを延長することで消火活動を行うことが可能な範囲である。したがってこのケースでは、パタン地区において北部の青円内にカバーされている範囲を除いた地域が消防活動困難区域であると評価できる。一方で、図11中の緑円は、対象地域内のKonti Hiti以外のHitiが消防水利として利用できた場合に放水による消火活動が可能になる範囲を表しており、パタン地区内のすべてのHitiが消防水利として有効であれば、地区内ほぼ全域で延焼火災に対しても消火活動が可能になることがわかる。また、この場合は消火活動を継続して行うことができるが、現状でのKonti Hitiの流水量では、使用するホースは1本に限定されることが課題として挙げられる。

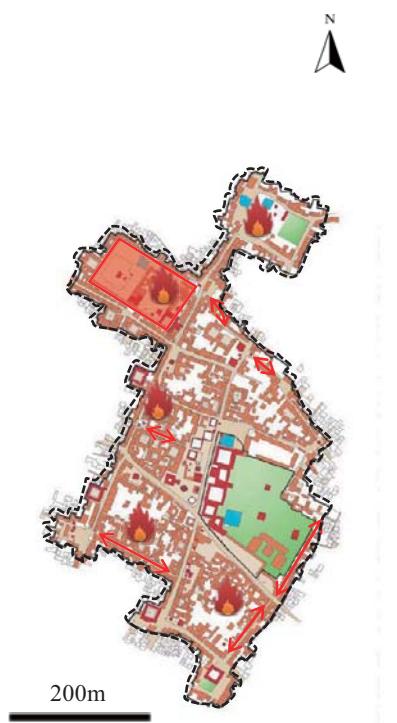
図12 ケース3：震災時の地震火災

対象地域において地震が発生し、二次災害としてパタン地区内で火災が発生した状況を想定する。パタン地区は高密度で住居が密集しているため、この場合では建物倒壊により、ほとんどの街路が瓦礫で閉塞し通行不可能となることが考えられ、平常時よりさらに消防車が到達できない区間・区域が拡大することが想定される。図12で示すように、世界遺産コアゾーンに接続する街路が閉塞した場合、地区内に消防車が進入できなくなり、出火点や水源であるHitiへの到達は不可能になる。

このケースでは、地区内全域で消防活動困難区域になると評価でき、たとえ1つの出火場所に辿り着けたとしても消防車1台だけで対応するのは非常に困難である。
