柱傾斜復元力を活かした伝統木造軸組の耐震補強

Seismic Reinforcement by Restoring Force due to Column Rocking for Traditional Wooden Frame

須田達¹・田代靖彦²・向坊恭介³・鈴木祥之⁴

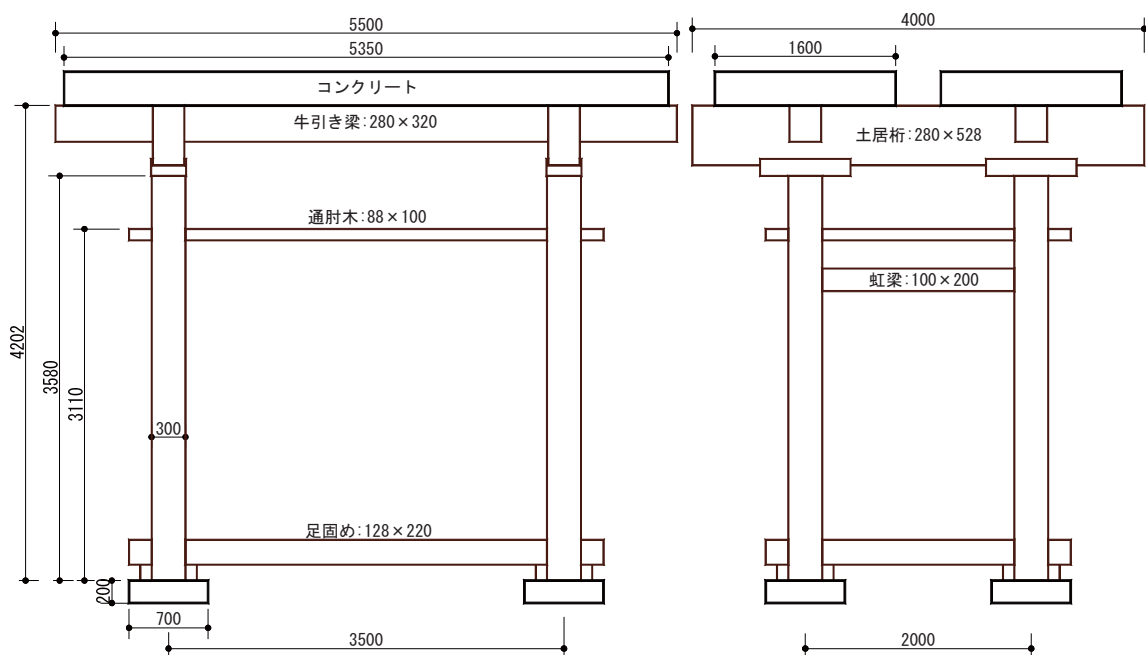
図1 試験体軸組図

試験体は、1999-2003年にわたって京都大学防災研究所にて振動実験と静的水平加力実験を行った伝統木造軸組²⁾を用いた。図1に示すように、4本柱(φ294mm)の立体軸組であり、横架材は足固め(128×220mm)、通肘木(88×100mm)と桁に相当する牛引き梁(280×320mm)あるいは土居桁(280×528mm)があり、短手方向には、さらに虹梁(100×200mm)が架かる。柱は石場立てとし、柱頂部の土居盤で桁を受ける。礎石の高さは200mmとし、礎石上面から各部材までの高さは、足固めが360mm、通肘木が3110mm、柱頭が3580mm、桁が4202mmである。材種として、柱はヒノキ、足固め、虹梁、通肘木等の横架材はベイヒバ、牛引き梁、土居桁はベイマツである。屋根重量は、コンクリート製のおもりをボルトによって桁に固定した。コンクリート製のおもりの重量は109.6kNである。補強方法は、柱の傾斜復元力を向上することを目的として、柱脚部の断面を大きくするために、図2に示す補強部材を取り付けて図3のように補強し、柱脚部の断面をφ400～φ500mmとした。取り付け方法は補強材の外周部に鋼製のバンドを巻いて柱と一体となるようにした。変形時のズレ防止には、補強部材と柱が接触する面に深さ10mm×幅30mmの溝を作って鋼製の金輪をはめ込んでいる。また補強部材の寸法は、足固め下で収まるように高さ140mmとし、幅は100mm、柱1箇所あたり4部材の構成とした。試験体全体の状況を図4に示す。

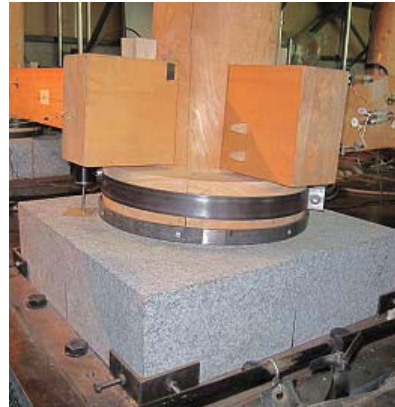
図3 補強部材の取り付け状況

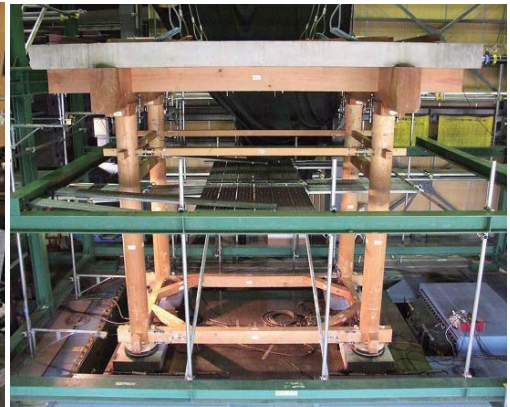
図4 試験体全景

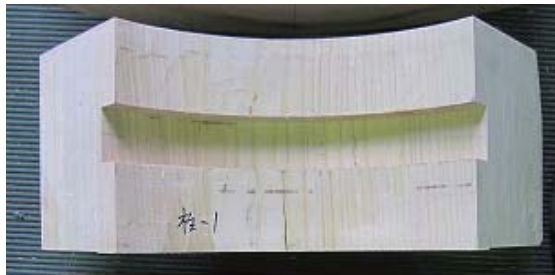
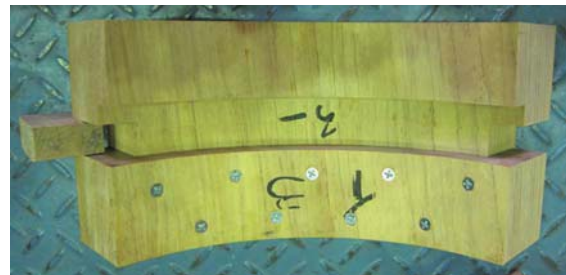
(a) 第一期実験

(b) 第二期実験

図5 補強部材の加工方法

補強部材は、第一期実験で補強部材の損傷による復元力の低下を確認したため、第二期実験では補強部材の材種と加工方法の検討を加えて、補強部材の下段をビス補強し、補強部材同士のズレを抑制するため、側面に加工を行ってダボ留めとした。第一期と第二期の補強部材の加工状況をそれぞれ図5(a)、(b)に示す。また第二期に実施した補強部材の実験時に計測した補強部材の密度と含水率の平均値と標準偏差を表1に示す。同表 () は、実験後に試験片を切り出して計測した値であり、全乾重量との比から含水率を求めた。その際の試験片は平面サイズが30×30mm、高さがそれぞれ30mm、60mm、90mmの計26体である。

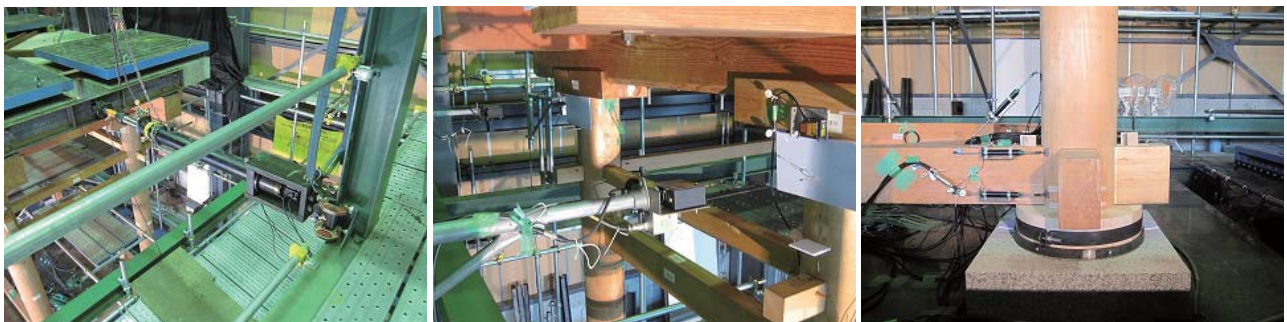
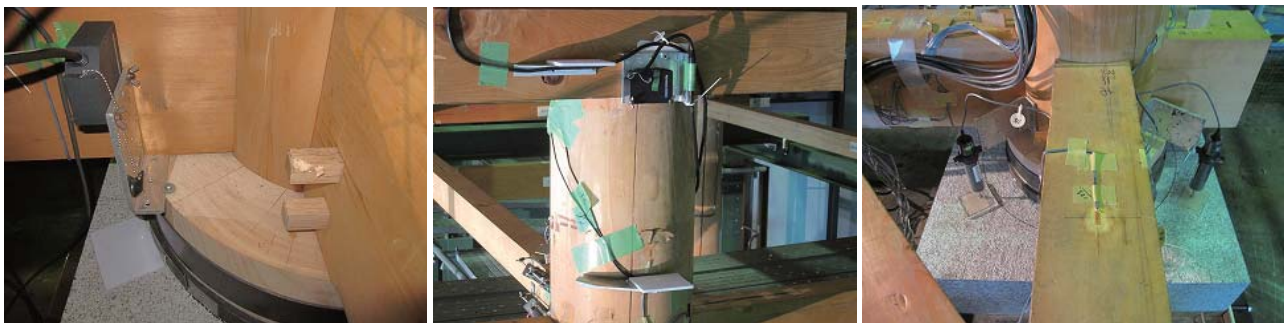
(a) アクチュエータによる载荷

(b) 柱頭レベルの変位計測

(c) 横架材回転角の計測

(d) 柱脚の浮き上がり量の計測

(e) 柱頭浮き上がり量の計測

(f) 横架材端部のひずみ計測

図6 実験と計測の状況

実験は図6(a)に示すように、鉄骨フレームを反力壁としてアクチュエータによって試験体上部のコンクリート製のおもりを水平に加力し、試験体長手方向(X方向)について実験を行った。試験体各部の計測として、各層水平変位、横架材の部材回転角、柱頭および柱脚の浮き上がり、柱および横架材の応力、各層加速度の計測を行った。各層水平変位はレーザー変位計を用いて、図6(b)のように桁レベル、柱頭レベル、足固めレベルを計測し層間変位を求めた。横架材の部材回転角は接触型変位計を用いて、図6(c)のように肘木、足固めの端部の引き抜け変位を計測した³⁾。また同写真のように横架材-柱接合部に斜めに変位計を取り付けて直接、部材回転角の計測も行った。柱頭柱脚の浮き上がりは、図6(d)、(e)のように計測した。柱および横架材の応力は、図6(f)のように部材端部にひずみゲージを貼り付けて、柱の軸応力、柱と肘木および足固めの曲げ応力を求めた。肘木各層加速度は、コンクリート頂部、各柱の柱頭レベル、足固めレベル、振動台上で計測し、試験体各層の応答加速度を求めた。

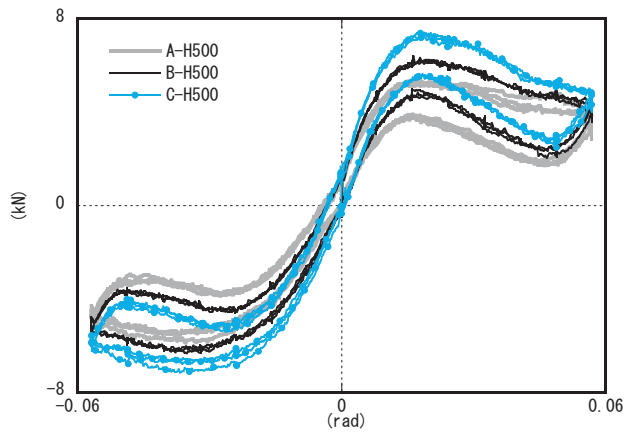
図15 柱傾斜復元力の載荷重量による比較

各試験体の柱傾斜復元力-変形角関係を求めて、実験パラメータごとに比較を行う。図15は、載荷重量と傾斜復元力の関係として、試験体A-H500、B-H500、C-H500の傾斜復元力-変形角関係を示す。各試験体ともに、ほぼ同じ変形角において傾斜復元力が最大となっており、載荷重量を段階的に増加するに従って最大耐力が高くなっている。また変形角が大きくなるにつれて、各試験体の傾斜復元力の差は小さくなっており、変形性能は載荷重量にほとんど影響されないことがわかる。図16は、第一期の実験における補強の効果として、試験体C-H500、C-N300の傾斜復元力-変形角関係を示す。載荷重量が同じであるため最大耐力の差はほとんど無いが、変形が大きくなるにつれて耐力の差が大きくなり、柱脚部の断面寸法を大きくすることで大変形時の耐力が高くなることがわかる。図17は補強後の断面寸法による比較として傾斜復元力-変形角関係を示し、合わせて補強無しの結果を示す。柱脚部の断面寸法が大きくなることで、最大耐力後の耐力低下が少なくなり、変形性能が向上したことがわかる。図18に示す補強部材の材種による比較では、アパの方がヒノキに比べて、降伏後の耐力低下は小さく、耐力を一定に保った後にゆるやかに低下している。この要因としては補強材の損傷メカニズムによると考えられ、損傷状況を5章に示す。既往の研究⁹⁾からも示されるように柱の傾斜復元力は柱が負担する軸力に比例し、変形性能は柱の断面寸法に比例する。提案する補強によって変形性能が向上することを実験によって検証することができた。ここで、設計で用いられる傾斜復元力の設計式⁹⁾に基づいて、柱の長さをH、幅をb、重量をWとして、柱傾斜復元力を $W \times b/H$ で基準化した係数 β 、変形角を b/H で基準化した係数 α として、図15および図17で示した実験結果と合わせて柱傾斜復元力-変形角関係を示す。本実験における係数 β はおよそ0.3から0.5の範囲となった。本実験では丸柱による傾斜復元力であり、文献6で示される角柱の傾斜復元力は β を0.8としており、それと比べると極めて低いと言える。

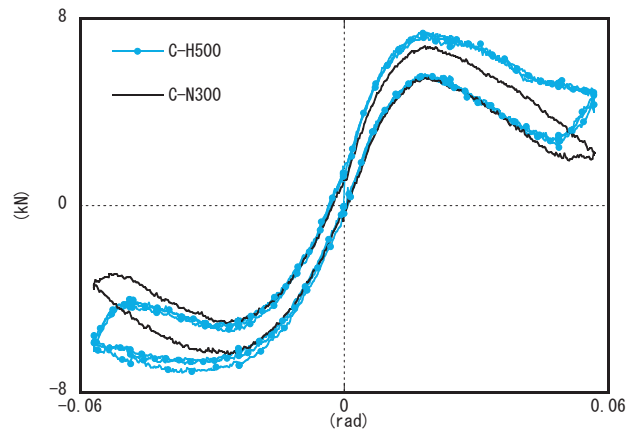
図16 柱傾斜復元力特性の補強の有無による比較

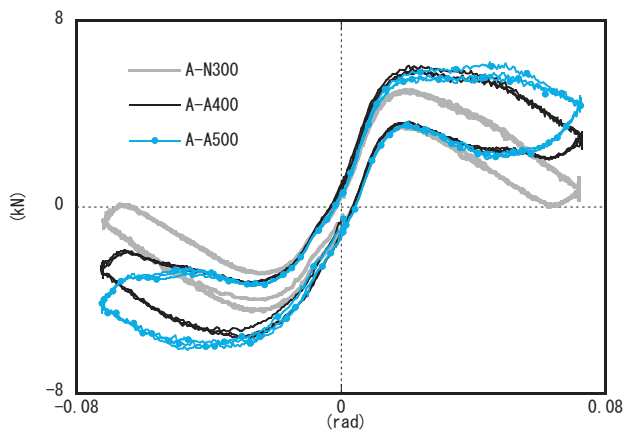
図17 断面寸法による傾斜復元力の比較

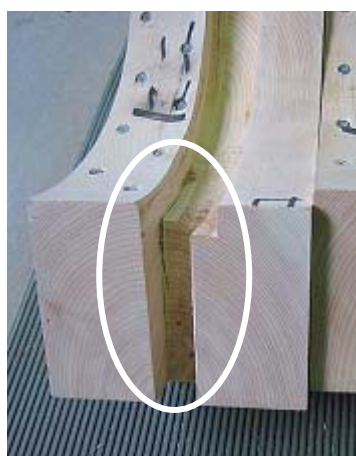
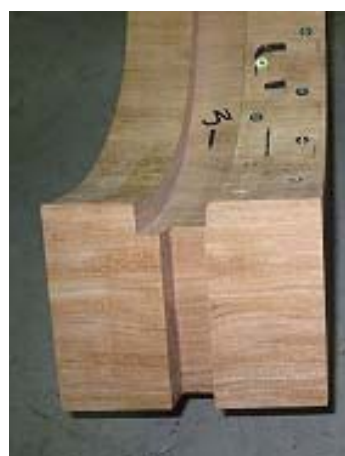
図21 第二期補強部材の損傷(左：ヒノキ、右：アバ)

図20、図21に実験後の観察による補強部材の損傷状況を示す。図20は第一期実験の補強部材である。図中の○印で示すように金輪をはめ込んだ溝の下部がせん断によって割裂していることがわかる。他に第一期実験では、実験中に補強材同士にずれが生じていることを確認した。図21は第二期実験の補強部材である。同図左がヒノキ、右がアパである。第一期実験で割裂した箇所の補強としてビスによる補強を行っており、その結果、図に示すように割裂によるひび割れが生じた。一方、アパでは目視による観察において損傷は見られなかった。ヒノキは柱断面φ400mmとφ500mmの補強で、いずれも同様の損傷が生じており、アパではい

れも損傷は見られなかった。本実験においては割裂に対する材料強度を上げることで損傷を抑制することが出来たが、柱の変動軸力とその伝達メカニズムなど、補強部材の損傷メカニズムは解明しきれていない。
