関東大震災による鎌倉の歴史文化遺産被害と復興

Damage of Cultural Heritage Caused by Kanto-Earthquake and Recovery

中西典明¹・谷口仁士²

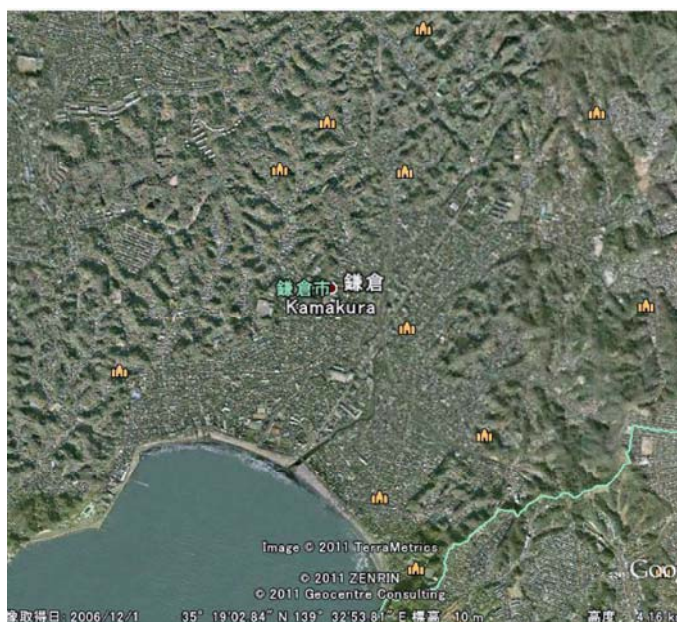
図2 鎌倉の地形

さらに鎌倉は、関東大震災の際、強震による被害だけでなく、南を海に面し東、北、西を山で囲まれた地形的特性によって、海岸部で津波、内陸部で多くの土砂崩れ等の二次的な被害の発生が報告されている。

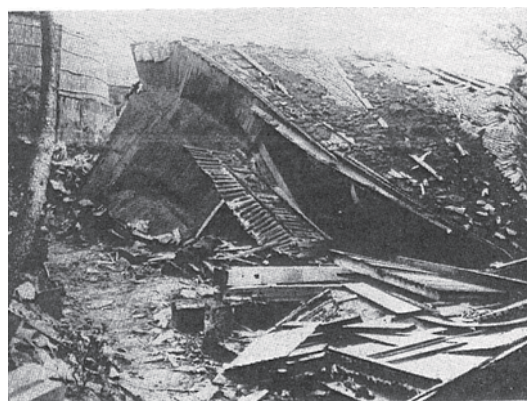
図3 由比ヶ浜の津波被害の状況¹⁾

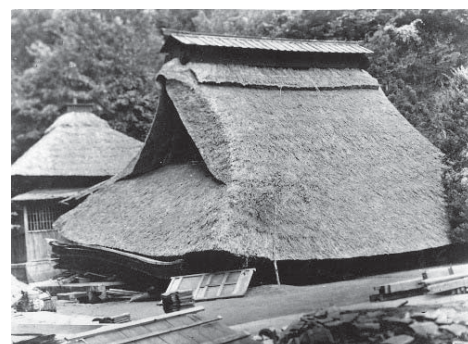
建造物の被災状況は円覚寺舍利殿(図5)、極楽寺本堂(図6)や鶴岡八幡宮の被災状況写真(図7)に見られるように、屋根の形を残して柱、壁が押しつぶされる形での崩壊が特徴的である。

これらの被害は、震度7の地震の強烈な加速度によって柱、梁の耐力を超える屋根荷重が作用したことを示している。極楽寺、円覚寺舍利殿の被災写真に示されるとおり、当時、屋根は茅葺きであるが、茅葺き屋根が大きな体積を有し、トップヘビーな構造であったことが影響したと推定される。

図5 円覚寺舍利殿の被災状況

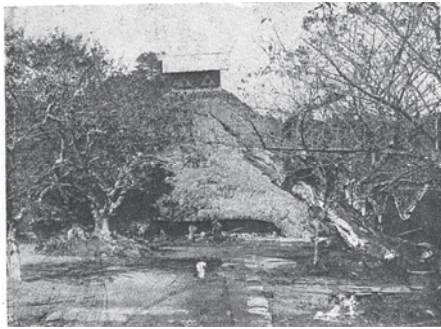
図6 極楽寺本堂の被災状況¹⁾

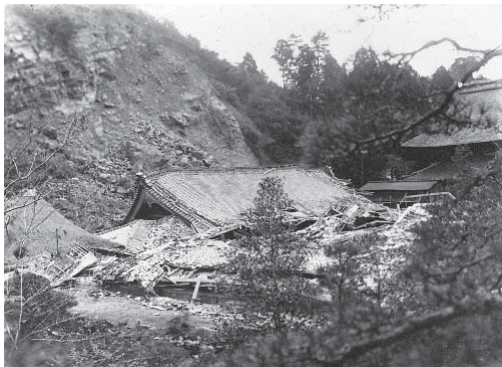
このため、建長寺被災状況(図8)に示されるような斜面崩落に伴う崩壊も多く見られる。鎌倉震災誌には、11社寺で山腹崩壊の記録がある。中でも坂の下星月ノ井の山腹にあった虚空蔵堂は山の崩壊とともに埋没し、跡形もなくなったことが報告されている。

図8 建長寺方丈の被災状況¹⁾

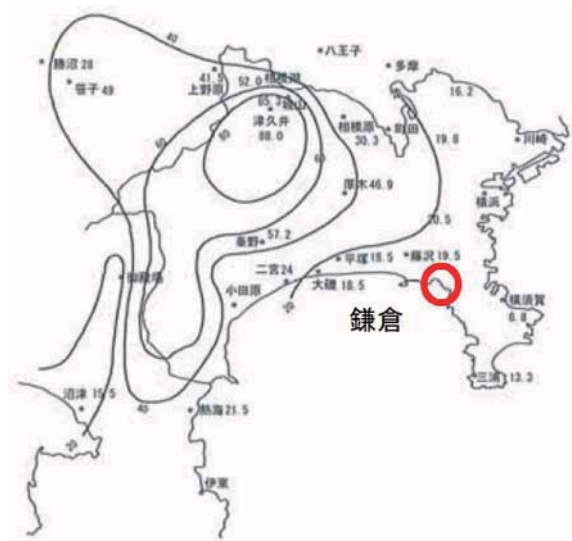
関東地震前日の8月31日から9月1日の午前9時頃にかけて、神奈川県下では県北西部を中心とするかなりの降雨があり、鎌倉近隣の藤沢市でも19.5mmの降雨が記録されている(図9)。この雨で土砂災害が発生しやすい状態になっており、関東地震の強震によって地滑りが多発して被害を大きくしたと推定される。

図9 1923(大正12)年8月31日の等雨量線²⁾
[作成:井上公夫]

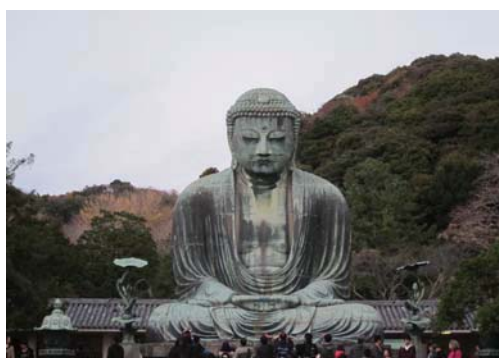
図 10 高德寺大仏（2010.12）

鎌倉震災誌¹⁾には、表 2 に示す関東大震災による文化財被害が記録されている。当時「国宝」に指定されていた仏像や書物等の文化財 11 点も大きな被害を受けた。特別保護建造物の指定を受けていた長谷の大仏（鎌倉大仏）は、台座から 35.8 cm 前に動いた(図 11)。

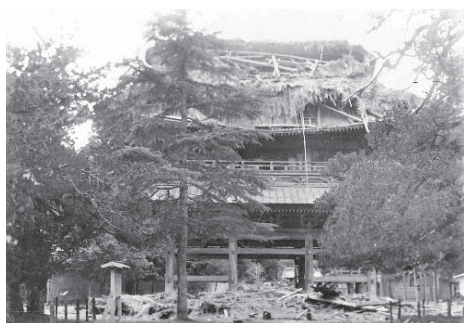
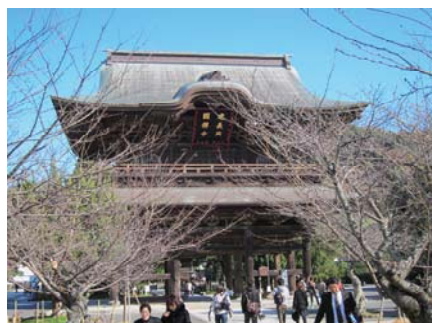
さらに、建長寺の山門や方丈は、京都般舟三昧院から移築された建物を使用して昭和 15 年に復旧され、震災前と全く異なる構造で復興されている。このような寺院建造物の移築は、過去にも各地で行われているが、歴史遺産としての特徴を失うことになり、歴史遺産、文化の継承という点では再考が必要と考える。

図 12 建長寺山門（被災時）¹⁾

図 13 建長寺山門（2010.12）

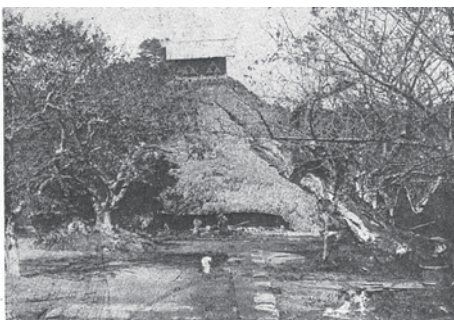
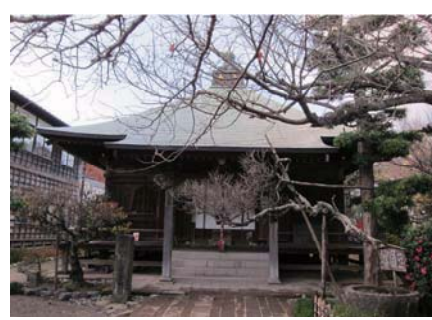
全壊した建造物で被災前と同じ構造で復元された建造物は、円覚寺舍利殿、鶴岡八幡宮拝殿等わずかである。その他の建造物は、規模は大きく変わらないが、屋根などの構造が被災前と大きく変更されており、鎌倉寺院の特徴を失っている建造物が多い。たとえば極楽寺などの寺院は、被災以前の建造物として特徴的であった茅葺きの屋根から瓦葺きに変更されている（図 12、図 13）。

図 14 極楽寺本堂（被災時）¹⁾

図 15 極楽寺本堂（2010.12）

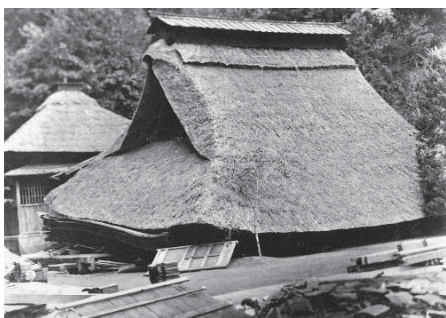
図 16 円覚寺舍利殿（被災時）¹⁾

図 17 円覚寺舍利殿（2010.12）

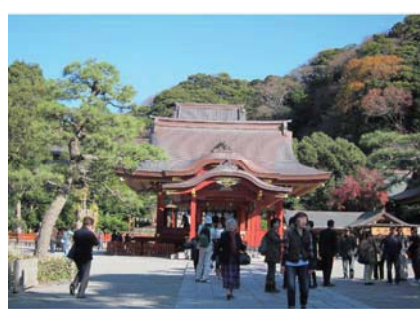
図 18 鶴岡八幡宮（被災時）¹⁾

図 19 鶴岡八幡宮（2010.12）
