東日本大震災における地域文化遺産の避難所としての活用実態

Utilization of Cultural Heritage Buildings as Evacuation Spaces near Sendai
after the Great East Japan Earthquake

本稿では、立命館大学グローバル COE 「歴史都市を守る『文化遺産防災学』推進拠点」関係者が中心となって行った、地域文化遺産の避難所としての活用実態調査結果を報告する。現地調査期間は2011年4月30日～5月3日で、避難所の開設・運営に携わった関係者らへのヒアリング調査を行った。主な調査対象は、宮城県の禅宗寺院である瑞巌寺、定林寺、永巌寺であり、いずれも元々は避難所に指定されていなかった場所である（図1）。

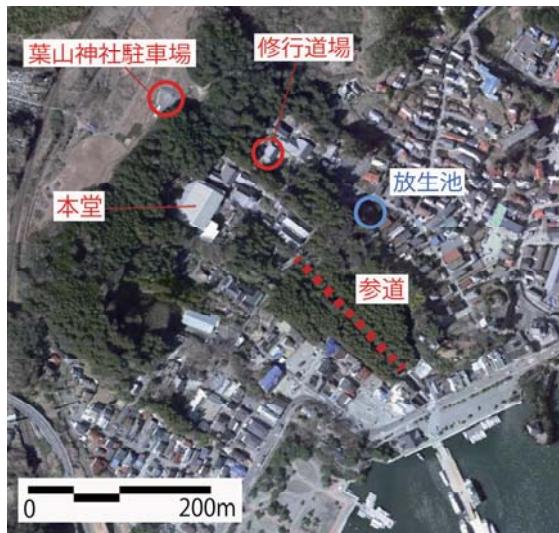
今回の震災において、瑞巌寺のある松島湾内沿岸は、周囲に比べて津波被害が軽微であった。地震発生直後、門前町の住人や観光客は、避難場所に指定されていた瑞巌寺裏手の丘の上にある葉山神社の駐車場に避難した（図2）。津波は瑞巌寺の参道の途中や放生池付近まで遡上したが、本堂付近には到達せず、また水勢も湾外に比して弱かったため、壊滅的被害を免れた。また本堂も修理のため重い瓦を降ろしてあった等、堂内は地震動による構造被害も軽微であり、瑞巌寺の判断により、家が浸水被害を受けた門前町の住人や帰宅困難となった観光客を、境内の修行道場に収容することとなった。

図2 瑞巌寺境内とその周辺の様子
(Google Earth の画像に筆者加筆)

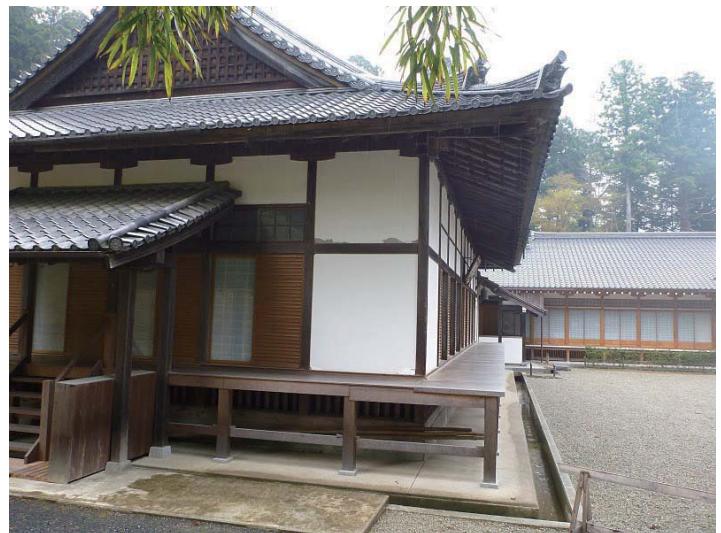
修行道場は禅寺として修行僧を受け入れる用途に供されていたために、畳敷の部屋を備えていたほか、米の備蓄もあった（図3）。寺には法要の際に用いる大型の厨房や調理器具も備わっていて、大人数の食事提供にも対応できただけでなく、門前の土産物店からも食べ物となる商品の提供を受けることができた。震災直後は上水道が供給停止した上、山手にあった防火用の湧水揚水施設も停電により汲み上げができなくなつたが、同施設のタンク内に残された水を用いることができた。ガスについてはプロパンガスを利用していた

図3 瑞巌寺修行道場の外観

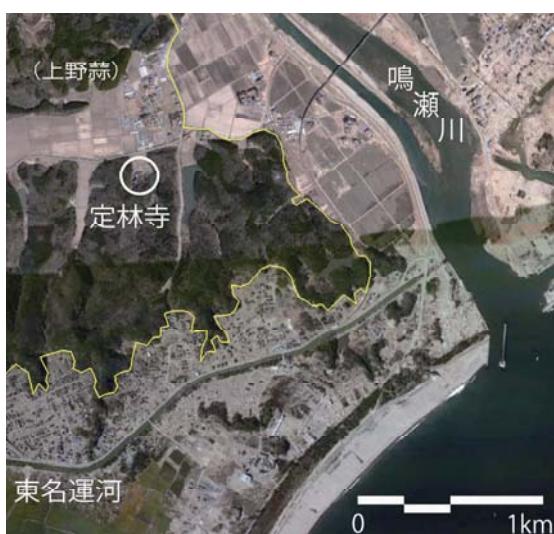
定林寺は、津波による壊滅的被害を受けた東名運河沿いの野蒜（のびる）地区より1km余り北、山を挟んだ裏側に位置する（図4）ため、津波の直接被害はなかった。麓の上野蒜地区も含めて、鳴瀬川からの津波遡上による被害も免れ、また地震による境内の建物被害も軽微であり、水道・電気等のライフラインも使用可能であった。

図4 定林寺とその周辺の様子
(Google Earthの画像に筆者加筆,
黄線は津波到達ライン¹⁾)

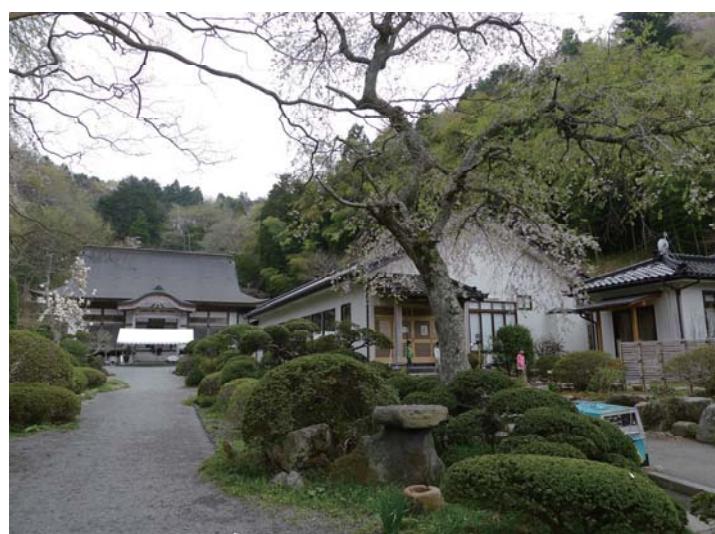
定林寺もまた指定避難所ではなかったが、津波に巻き込まれて家族を失った子どもを住職が厚意で受け入れたことをきっかけに人が集まり始め、一時期は500人もの避難者が寺に身を寄せていた。避難者には、庫裏兼書斎として近年新築した建物が提供されたが、この建物は法要時にも使用されるために畳敷の部屋を提供することができた。しかし地震発生後数日間は避難者が多く、上記建物の廊下や玄関付近まで人が溢れたため、本堂や住職の自宅の一部も避難者に提供されていた（図5）。食料は、近隣の農家から米の提供を受けることができたが、大人数に対応できる調理器具の備えがなかったため、地震発生後3日間は家庭用炊飯器で絶え間なく米を炊き続け、徹夜でおにぎりを作つて避難者に提供したという。その後救援物資が届き始めるに従い、寝具なども提供できるようになった。

図5 定林寺の建築物
(左奥が本堂、中央が庫裏兼書斎、
右手前が住職の自宅)

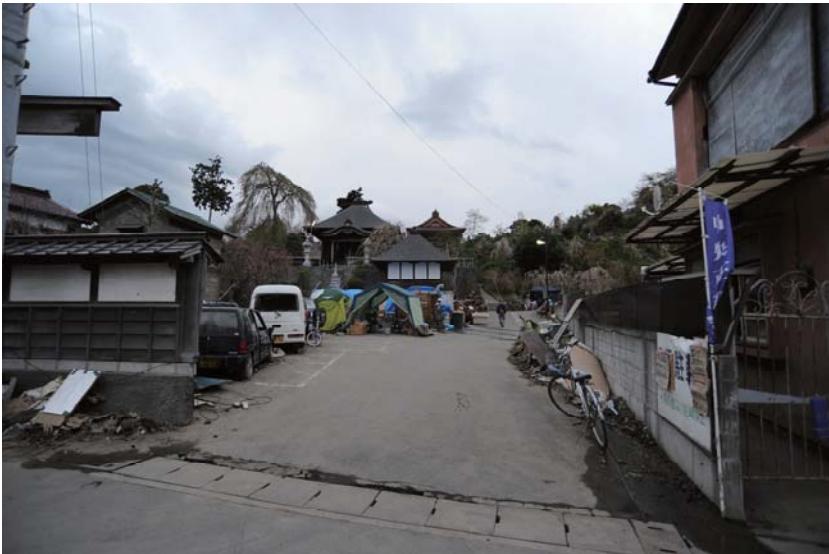
永巌寺は石巻市の中心部、羽黒山の麓に位置する寺院であり、地震発生後には周辺市街地一帯が甚大な津波被害を受け、境内も1m以上冠水した。沿岸部より押し流されてきた倒壊家屋のがれきと泥が、門前町の家屋の1階部分と道路、そして境内の平場を覆い尽くしたという（図6）。

図6 道路付近より見た大聖不動明王境内
(地震発生後しばらくは、この平場ががれきと泥で埋め尽くされていたというが、現在は片づけられている。
左手塀の陰に防災備品収納庫が設置されている。
正面奥の高台にある木造建築は大聖不動明王本堂)

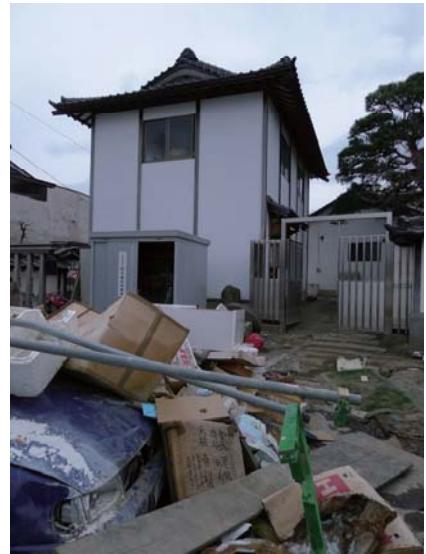
永巌寺北の大聖不動明王境内入口付近には、石巻市の指導のもと、3年前より町内会中央正和会によって防災備品収納庫が設置されていた（図7）。その設置場所は、境内地であるため住職の厚意に従い自主防災会の会合で決められたもので、町内の古者の経験をもとに津波被害も免れうる場所として選定されており、公式な指定ではないものの地域の一時避難場所としての申し合わせもなされていた。

地震発生後、町内の住人の多くは申し合わせの通り境内の入口近辺に避難したが、津波の水位が予想より高く、一時は防災備品収納庫や寺の蔵も水没してしまった。津波を避けるため、さらに高台にある本堂や墓地付近への避難を試みたが、避難者の中に80代後半の女性が二人おり移動が困難であったため、境内の一角に残ることを町内で決定して拠点とした経緯がある。その後は余震による津波を避けつつ、流れ着いたがれきを燃料として焚火を始めたという。高台の不動明王本堂は、高齢者や女性、子どものための休憩場所として地震発生当日より開放されたが、木造で隙間風が吹き込むため、氷点下に冷え込む中では使用に耐えず、暖を求めて焚き火周りで過ごす避難者が多かった。その後、同じく羽黒山麓で避難所となっていた石巻市図書館と避難人数を調整しながら、避難所としての運営がなされていた。その他には、同じく不動明王境内の平場の小さな堂が、物資の物置として利用された。

図7 境内入口に設置された中央正和会の防災備品収納庫(手前)と永巖寺の蔵(奥)

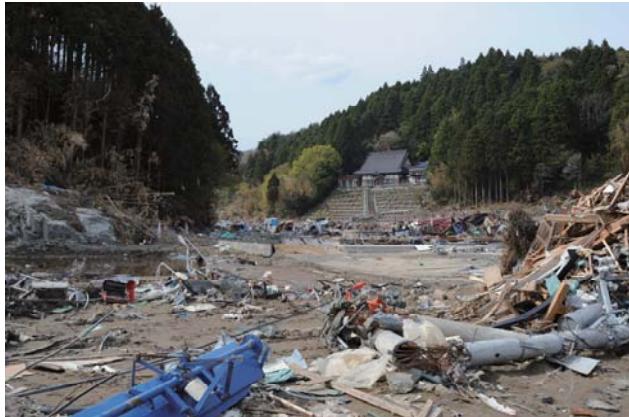
東北地方は今回の震災のみならず、昭和8年、明治29年、そしてそれ以前にも、貞觀の大地震など大地震と甚大な津波被害を度々経験してきた。このような条件下で長年にわたり存続し、地域に根付いてきた文化遺産は、潜在的に被害を受けにくい場所に立地してきたのではないかという仮説が成り立つ。実際に、多くの社寺が高台あるいは海岸から回り込む場所に位置していたために致命的な被害を免れており、低地の集落や市街地が甚大な被害を受けている状況とは対照的な景観を呈している。(図8、図9)また社寺などの文化遺産以外にも比較的歴史の古い集落について予備調査を実施したが、太平洋側の平野部に点在する防風林(イグネ)を持つ伝統的な民家群も、微高地を選んで立地している上に防風林が津波の水勢を弱めた形跡が見受けられるなど、いくつかの集落形成の特性が奏功しているためか、比較的浸水被害が少ないように見受けられた。

図8 津波被害を受けた石巻市北上町十三浜
月浜地区と高台の長觀寺

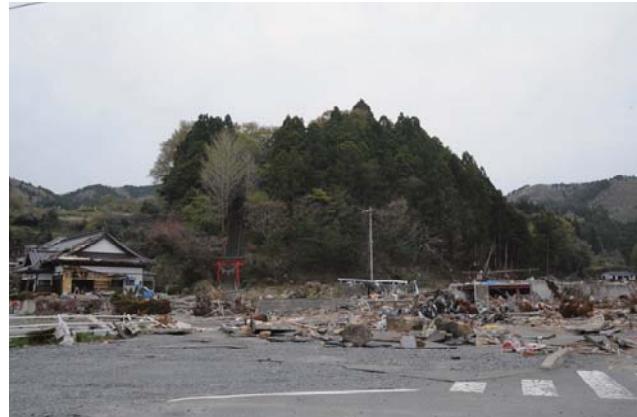
図9 津波被害を受けた石巻市北上町十三浜
大室地区と丘上の山神社
