# 宝永京都大火当日に何が起きたか

## —火災図と文献史料に基づく被災実態の復原—

What Happened the Day of “Great Fire of Hōei” in Kyoto in Tokugawa period?  
—The Restoration of the Disaster Circumstances Based on Historical Maps and Records—

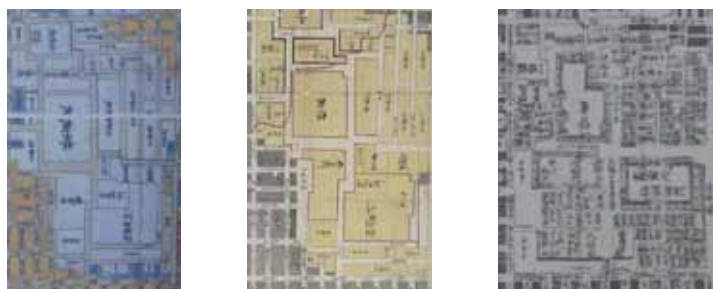
図4 御所周辺における大火前後の変遷

火災図①は、あくまで1つの被災域として完結した鴨川以西の範囲を長方形に収めきる形態であるため、その範囲の周縁に位置する被災地域を描かなかつたと考えられる。彩色され詳細な火災図①の作成に手間がかかったことは予想されるが、その作成者、年代もまた特定し得ない。正徳四年(1714)のものとする<sup>18)</sup>、『京都御役所向大概覚書』における、火事の際に「町夫」は焼け跡を調べ「繪圖等」を書いて提出するよう命じた記述<sup>19)</sup>を踏まえると、18世紀前半に既に現場の調査報告類が存在した可能性もある。元禄十四年(1701)頃に書かれたとみられる地図<sup>20)</sup>、そして大火後に変化した情報を更新して宝永六年(1709)に刊行された地図<sup>21)</sup>と、大火前後の地図を見比べると、特に大火後の地図に「アキチ」と書かれた部分に注目すれば、火災図①は大火前の状態を表した地図であることがわかる(図4)。

※左から順に、大火前作成の地図、火災図①、大火後作成の地図。
