# 名古屋市有松地区における明治期の伝統木造建築物の構造的特徴

Structural Characteristics of Traditional Timber Buildings Built in Meiji Era in Arimatsu District,  
Nagoya City

In this paper, structural characteristic of traditional timber buildings built in Meiji Era located in Arimatsu district, Nagoya city is clarified and compared with that of one timber building built in Edo Era. We conducted measurement survey and investigated arrangement of wood members and seismic resisting walls. The building weights and the seismic restoring force characteristics were evaluated. From the comparison, it is found that the seismic capacity of the buildings built in Meiji Era was better than that of the building built in Edo Era though the dimension in height and the sort of seismic resisting element were very similar.

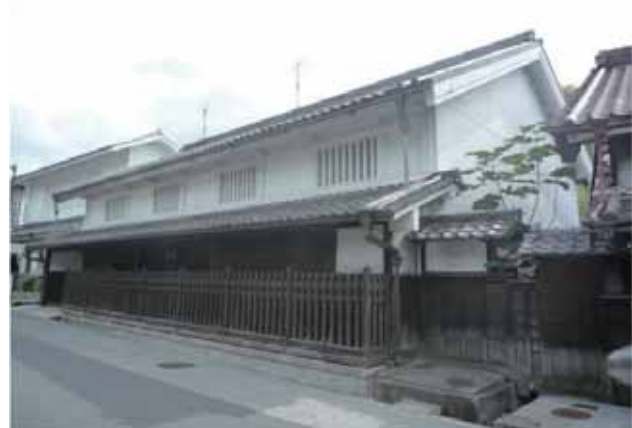
図2 A邸の北側外観

対象建築物は3棟でいずれも木造2階建てである（表1）。比較のため山田家住宅も併せて示す。A邸については、今回の調査時に棟札から明治8年（西暦1875年）築であることが確認出来た。他2棟は、明治期の建築とされている。図1に示すようにA邸、B邸は旧街道に面し、C邸はやや離れた位置にある。それぞれの外観写真を図2～4に示す。なお、C邸では東側に土蔵が建ち主屋と下屋でつながっていたが、図5に示す範囲を調査対象とした。
