## 琵琶湖西岸断層帯南部の仮想地震による地殻変動と琵琶湖疏水

Seismic hazard of the Biwako-seigan fault zone and  
cut-off risk of the Lake Biwa Canal

川崎一朗<sup>1</sup>・岡田篤正<sup>1</sup>・遠田晋次<sup>2</sup>・小松原琢<sup>3</sup>

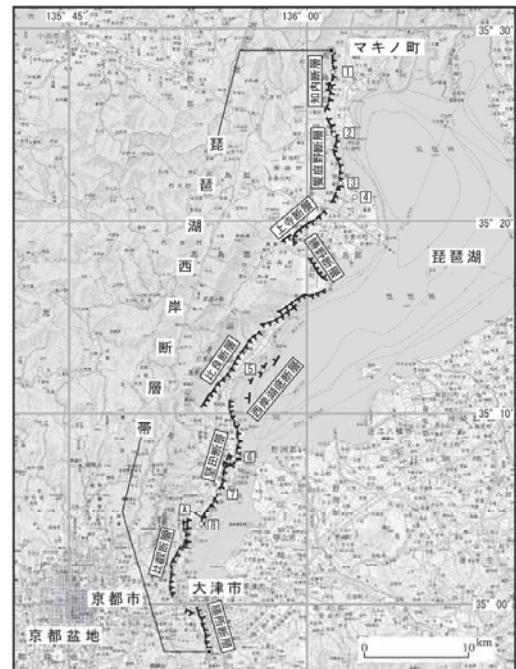
第 1 図 琵琶湖西岸断層帯の位置。  
地震調査委員会（2009）<sup>1)</sup>による。

琵琶湖西岸断層帯は、第1図のように、北は滋賀県高島市マキノ町の福井県境近くから南は大津市国分付近に至る、走向北北東—南南西、長さ約60kmの西上がりの逆断層である。過去の活動時期の違いから、安曇川近くで約23kmの断層帯北部と約38kmの南部に分けられている。

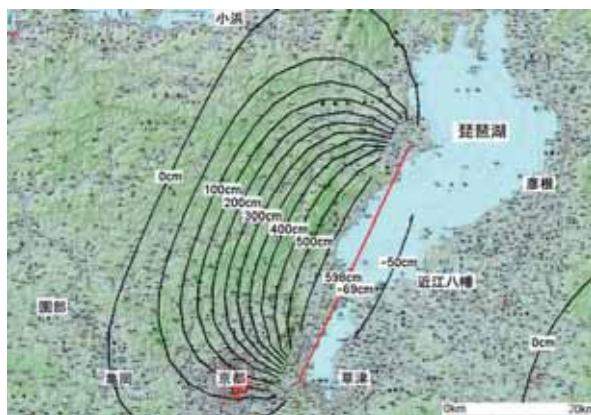
第 2 図 長さ 38km、幅 30km、上端の深さ 0km、走向 N25E、傾斜西へ  $40^{\circ}$  の逆断層、ずれの量 11m と仮定して静的変位の上下成分。基図は、国土地理院の国土基本図。デジタル図化はカシミール 3D を用いた。

第2図は、これらのパラメーターを入力とし、Okada（1992）<sup>2)</sup>のプログラムを使って1kmグリッドで計

算し、プロットした静的変位のパターンである。断層線西側上盤で最大 5.98m、京都市内で 1 m 程度の隆起となり、断層線東側下盤で最大 69cm、琵琶湖大橋以南は 50cm ほどの沈降となる。なお、静的変位とは、地震動が通り過ぎて行った後に残る以前の位置からのずれである。静的変化は、地震計では測れず、測量や GPS などの測地学的手法によって計測されるので、地殻変動と言いつて習わされている。

不確定要素が多い。その一つは断層面の傾きである。活断層評価では 5km 以深は不明とされているが、微小地震もほとんど発生しておらず、微小地震の分布から断層面を決める事はできない。ここでは、仮に、断層面を  $70^{\circ}$  と高角に変えて（滑り量を 8m）計算したのが第 3 図である。断層面の傾斜が  $40^{\circ}$  の場合（第 2 図）は、大きな地殻変動が起るのは断層面の上盤側に偏るが、高角（第 3 図）になると、上盤側の地殻変動は縮小し、最大隆起は 4.35m となる。逆に、下盤側の沈降域は拡大し、断層直近で 2.22m、近江八幡で 50cm から 100cm になる。

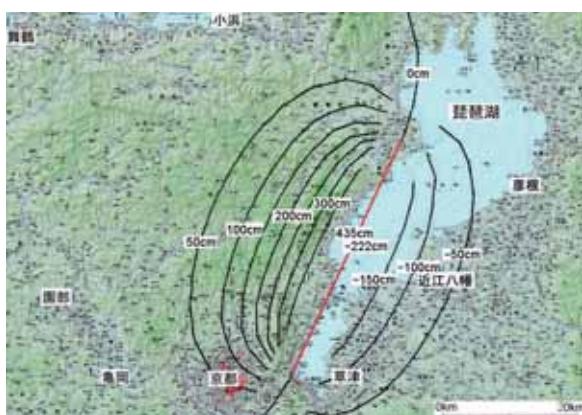
第 3 図 第 2 図の場合で、断層面の傾きを  $70^{\circ}$  に滑り量を 8m に変えた場合の静的変位の上下成分。他はすべて第 2 図と同じ。

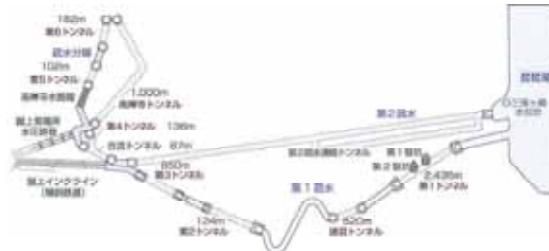
第4図 琵琶湖疏水の流路図。京都市上下水道局のHPの図を修正。

第4図は琵琶湖疏水の流路図である。疎水には2流路あり、第1疏水は、1890年（明治23年）、水道用水や発電を目的に作られた。それは、大津市の大津閘門からはじまり、全長ほぼ8km（直線距離で6kmほど）の距離を5mの落差（傾きほぼ2000分の1）で流れたあと、蹴上でインクラインのそばを傾き15分の1で京都盆地に流れ下る。第2疏水は、1912年（大正3年）に完成、琵琶湖沿岸部の取水口で直ちに地下トンネルとなり、第1疏水と同様に蹴上から京都盆地に流れ下る。第2疏水には、1996年、琵琶湖の水面低下に対応するため、取り入れ口からただちに20mを越える縦穴に入り、山科盆地で元の第2疏水に戻る連絡トンネルが造られた。これらは、京都の発展に大きな役割を果たしてきた。現在では、第2疏水が、140万京都市民の飲み水のほとんど提供しており、京都の命綱となっている。

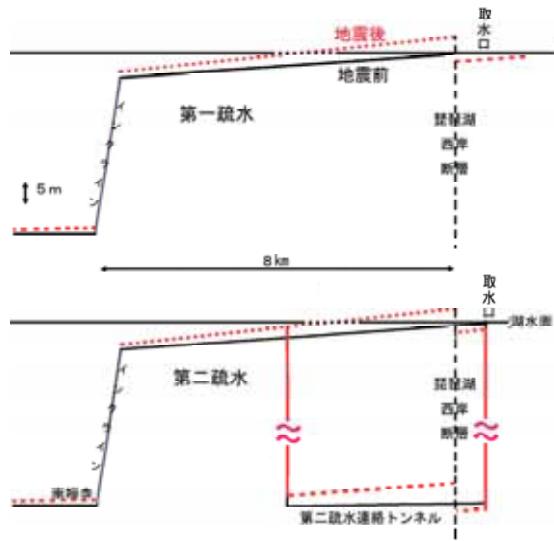
第5図 琵琶湖疏水の流路の垂直図。水平方向に比べて上下方向はほぼ1万倍に拡大されている。黒実線は地震前の流路、赤破線は地震後の流路。

問題は、琵琶湖西岸断層帯南部が比叡山東麓の山地と平野部を区切って走っており、琵琶湖疏水を横切っていることである。第2図の場合にしろ、第3図の場合にしろ、第5図黒実線の直径約4mの流路は、地震後には同図赤破線のようになり、断層部で上下にほぼ7mずれて断絶する。東寄り数kmの疎水底面は琵琶湖の平均水面より高くなる。滑りの大きさを1/3にすると断層の上下ずれも1/3（図の地震前と地震後の差が1/3）になり、疎水の底面が琵琶湖の平均水面より高くなる距離は短くなる。いずれにせよ、仮に地震動による破壊を免れても、数kmに渡って疎水底面が琵琶湖の平均水面より高くなり、京都盆地に飲料水や消火用水を供給することは不可能になる。復旧工事は長期に及び、京都市民は何ヶ月も、あるいは何年も水の極端に乏しい生活を強いられるかも知れない。

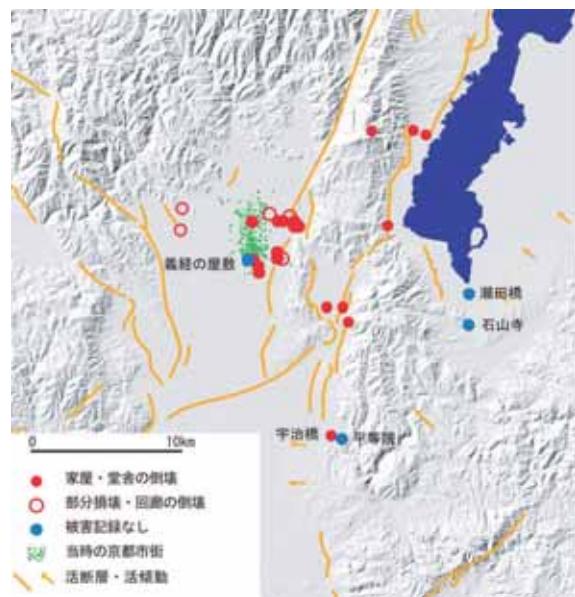
第6図 1185年元暦地震の被害分布。小松原（2011）<sup>8)</sup>による。

西山（2001）<sup>7)</sup>は、白河の被害が甚大であったこと、左京（当時は鴨川西側）の被害が大きかったこと、比叡山でも被害があったこと、「華頂要略」（京都青蓮院の寺誌）によると大津から坂本でも被害があったこと、一方、大原三千院などの被災の記録が残されていないこと、仁和寺や法金剛院のある衣笠や善峯寺の被害が小さかったことなどから、被害分布（第6図参照）の視点からも琵琶湖西岸断層帶南部説が妥当と結論した。

ここで着目したいのは、京都市第3次被害想定（2003）<sup>10)</sup>の震度予測（第7図）と元暦地震の被害分布（第6図）の対応と、白河（現在の岡崎）と近隣の活断層との位置関係である。現在と800年前の状況は大きく異なるので、京都市被害想定をそのまま適応することはできないにしても、大局的には参考になるであろう。京都市被害想定では、桃山・鹿ヶ谷断層を想定断層とした場合、震度7となるのは東山西縁部の知恩院から伏見稻荷までと山科盆地中央部で、白河は震度6である。当時東山西縁部に存在した大型建造物は六波羅第と法住寺（現在の国立博物館と三十三間堂付近）であるが、地震の前に、六波羅第は平家都落ちの後焼失し、法住寺は法住寺合戦で焼失したので参考にならない。山科の被害は震度予測と調和的である。

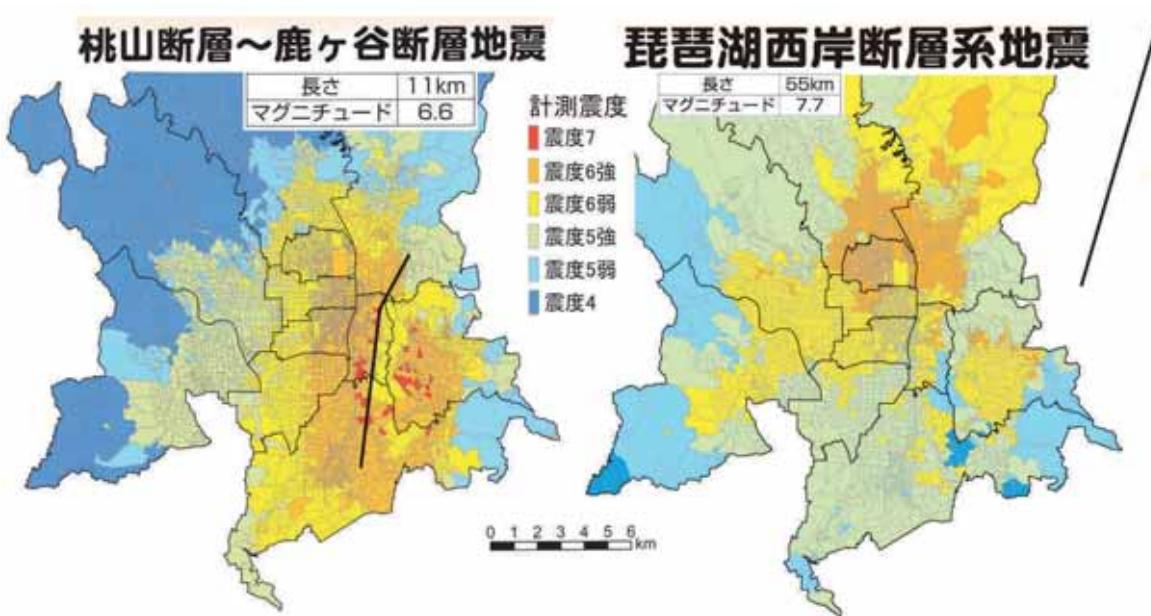
第7図 京都市第3次被害想定（2003）<sup>10)</sup>における想定震度。

都市圏活断層図「京都東北部」（岡田・他、1996）<sup>11)</sup>によれば、岡崎は、花折断層帶南端（吉田山西麓）と桃山断層北端（知恩院西端）の間に位置している。両者が地下深部で繋がって潜在断層になっているとすると、白河は潜在断層直上であり、法勝寺の九重塔は上盤に位置することになり、甚大な被害も不思議ではない。琵琶湖西岸断層帶が震源であったとすると、白河は第7図右のように震度6弱にしかならず、激甚な被害は説明困難であろう。

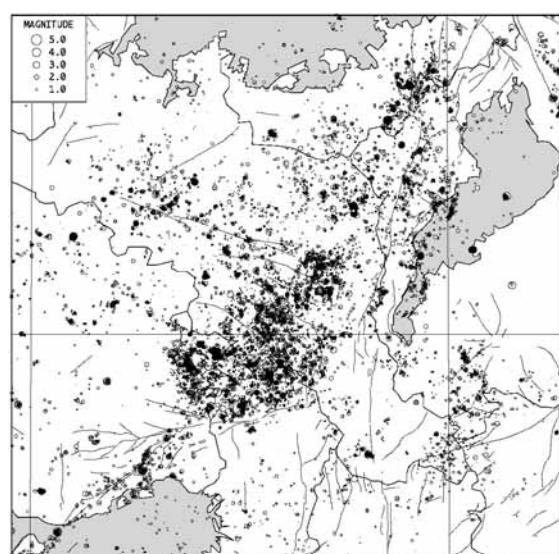
第8図 2007年～2011年の5年間の近畿地方中央部の微小地震地震分布。片尾（私信）による。

第8図は、近畿地方中央部の微小地震分布である。花折断層帯も琵琶湖西岸断層帯も、丹波山地異常地殻活動域の東端に位置している。しかし、両断層帯沿いの地震活動は少なく、微小地震分布から断層の傾きなどを推定することは不可能である（片尾、2005）<sup>13)</sup>。

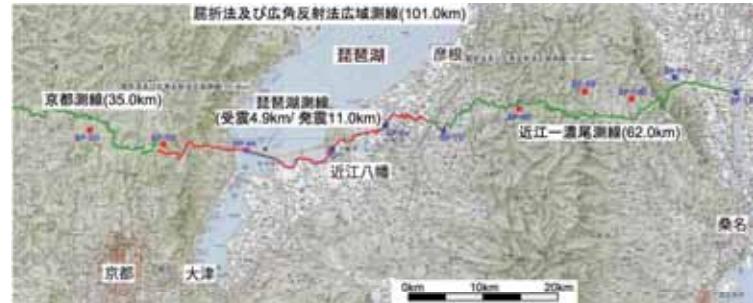
第9図 2006年反射法探査の側線。佐藤・他(2008)<sup>12)</sup>の図に加筆。

2006年10月、京都大学防災研究所と東京大学地震研究所とによって、丹波山地から琵琶湖を横断して濃尾平野にいたる約100kmの測線（第9図）で反射法地震探査が行われた（佐藤・他、2008）<sup>14)</sup>。第10図はその結果と解釈である。図中央の太曲線（深さ0mから1000m）より深いところがP波速度5km/sをやや越える花崗岩質

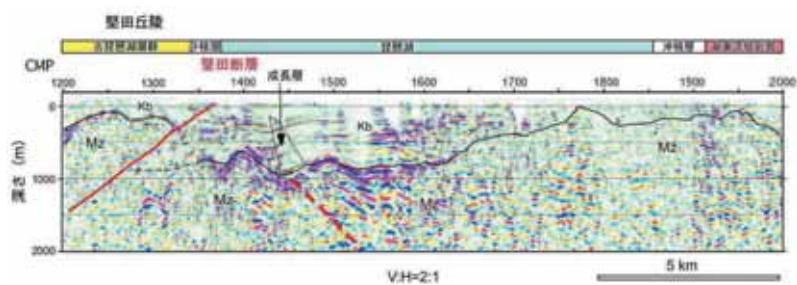
第10図 2006年反射法探査によって得られた地殻浅分の構造断面図。佐

層の基盤である。基盤は、堅田断層で東側がほぼ300m落ち込んでいる。そこから鈴鹿山脈西縁に至る東西幅ほぼ10kmの浅部をP波速度2.1km/sから2.3km/sの堆積層が埋めている。

堅田断層から西に向かって20°程度の低角で西に向かって傾斜する断層面を推定できるが必ずしも明瞭ではない。琵琶湖最深部から低角で東に向かって伸びる断層面も存在するが、その素性は不明である。

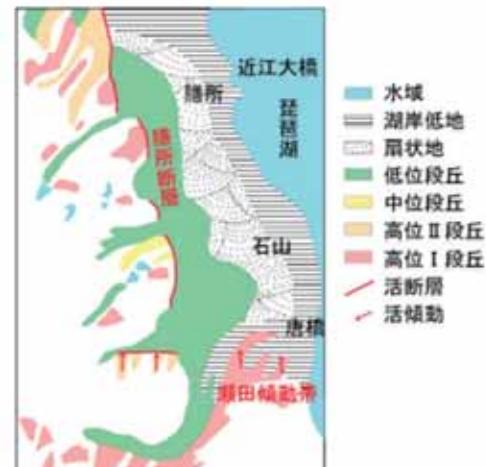
第11図 膳所断層の位置図。小松原・他(2011)<sup>8)</sup>による。

しかし、琵琶湖西岸断層帯南部は、北から、比良断層、堅田断層、比叡断層、膳所断層から成り立つが、比叡断層や膳所断層の発掘調査は行われていない。膳所断層(第11図)は大局的には断層地形が明瞭であるにも関わらず、変位地形は不連続で、低位段丘を変位させていない可能性が高く、最近の地震活動は無い。1184年(寿永三年、元暦元年)には、源範頼らが数万騎を率いて瀬田より参洛、栗津の合戦で木曾義仲を敗死させており、瀬田橋が1184年段階で存在していたことは間違いない。一方、元暦地震の時の宇治橋の被災を「山槐記」「醍醐寺雜事記」が記載しているが、瀬田橋の被災記録は存在しない(小松原、2011)<sup>14)</sup>ので、瀬田橋は落ちなかつたと考える他はない。この点からも、膳所断層は動かなかつたと思われる。
