1896年9月の大水害における琵琶湖周辺の 社寺の避難所利用に関する研究

The Shrines and Temples utilized as Evacuation Shelters
in the Great Flood Damage around Lake Biwa in September 1896

江藤匠平¹・林倫子²・大窪健之³

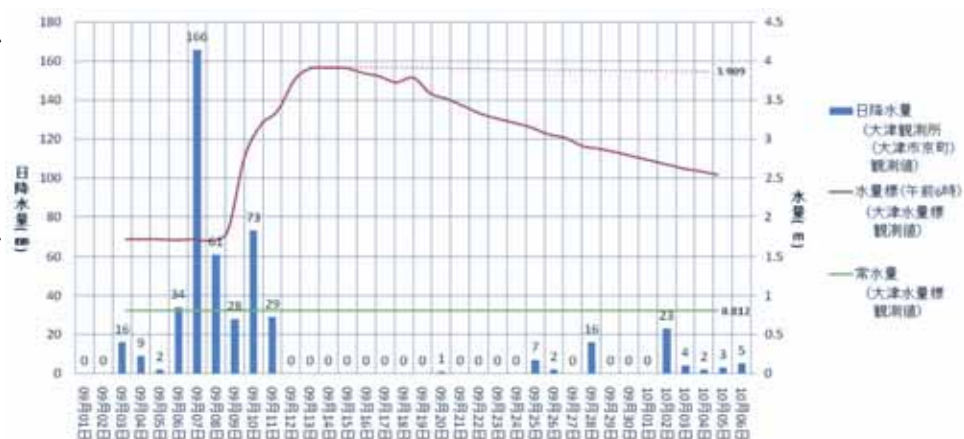
図1 大津の降水量・水量⁷⁾⁸⁾

その中でも、滋賀県では、1月から8月までに1,637mmと平年の1年分に相当する雨（滋賀県の年間降雨量は約1,900mm）が降っていた。9月に入っても雨量は衰えず、9月7日の早朝には雷を伴い、豪雨となった（図1）、その結果、9月3日～12日の10日間の雨量1,008mmは年平均降水量の60%強にあたる。24時間最大では684mm（7日6時～8日6時）・4時間最大は183mm（7日6時～10時）に及んだ¹⁰⁾。9月の水害は滋賀県内でも未曾有のものとなり、県下の被害総額は1,000万円、死傷者は約100人にのぼった。

- 9) 国会資料編纂会：日本の自然災害，p.442，1998年4月5日．
- 10) 滋賀県：滋賀県災害史 第1部，pp.24-26，1966年3月．
- 11) 琵琶湖治水会：琵琶湖治水沿革誌 [第1編] 付図，明治二十九年大洪水浸水區域之圖，1925年．
図1のように、1896年水害では水位と浸水域が日々変動した。本稿の浸水域は、本図記載の「浸水域」を参考に等高線等を考慮して描画したが、本図の根拠資料に関する記載がないため、この「浸水域」がどの時点での浸水域を指すのかについては不明である。ただし本図は水害から約30年後に刊行された治水沿革誌の附図という性質上、浸水の最大範囲を記したのではないかと推測される。

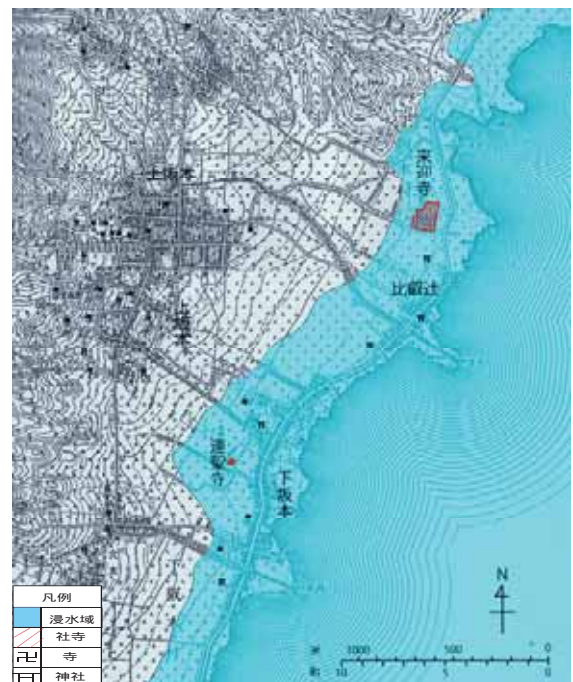
図4 下坂本村の浸水域と避難所となった社寺の立地
(正式二万分一地形図「大津」(明治42年測図、明治45年出版)「大原」(明治42年測図、大正元年出版)に筆者加筆)

図4は、当時の下坂本村の浸水範囲を示したものである。当時の被害について『日出新聞』9月12日の報道¹⁶⁾によると、7日の午前7時ごろに下坂本村で増水が始まり、8日の午前1時には下坂本村の700戸が浸水し、浸水高は胸部までに達した。10日の被害状況は、家屋の屋根がわずかに出ているだけであったという¹⁸⁾。

滋賀郡の被害状況は死傷者・33人、避難所の数・39カ所であり、下坂本村の被害状況は、下坂本で、家屋全壊・2戸、家屋半壊・3戸、床上浸水・10戸、畑地流出・3町、道路破損・22ヶ所、橋梁破損・9ヶ所、比叡辻で、家屋全壊・1戸、家屋半壊・3戸と報告されている¹⁹⁾。役所も浸水したため、連聖寺の本堂が仮の町役場に指定された²⁰⁾。また同村にある来迎寺や他の社寺などを避難所として炊き出しなどを行ったという²⁰⁾が、この「他の社寺」は特定出来なかった。

迎寺なり」¹⁹⁾と記載されている。当時の来迎寺の状況は「此年九月、大雨打続きにて大洪水、湖上一丈三尺五寸増水、当寺表土壁四拾余間一夜にて破壊す。比叡辻全村寺に避難する。舟山門を通航し、子供は本堂、庫裡縁側より魚釣りする有様なりき」²¹⁾と記録されており、境内も床下浸水をしていたことが確認される。実際に浸水範囲と照らし合わせてみると、来迎寺は浸水域内に位置している。それでも避難所として利用できたのは、「此处二三間土地高く浸水せざる処あり」²⁰⁾と来迎寺の敷地が2～3間高かったためであるといい、周囲とのわずかな高低差により寺が水害より守られたことがわかる。図5は現在の来迎寺の写真であるが、図6の絵図と見比べると、当時避難所として利用されていた本堂は部分改修されているものの当時のまま残されており、また山門も当時と同じ位置にあることが確認される。来迎寺では多数の避難民を受け入れるために、寺院へ持ち込むものを日用品と夜具だけに制限するという工夫が行われていた²²⁾。
