# 長野県北部地震で被災した伝統的木造軸組構法家屋の 3次元地震応答解析

3D Earthquake Response Analysis for Damaged Traditional Wooden Houses of Nagano-ken  
Northern Earthquake

**Keywords :** traditional wooden house, 3-D earthquake response analysis, Nagano-ken Northern Earthquake

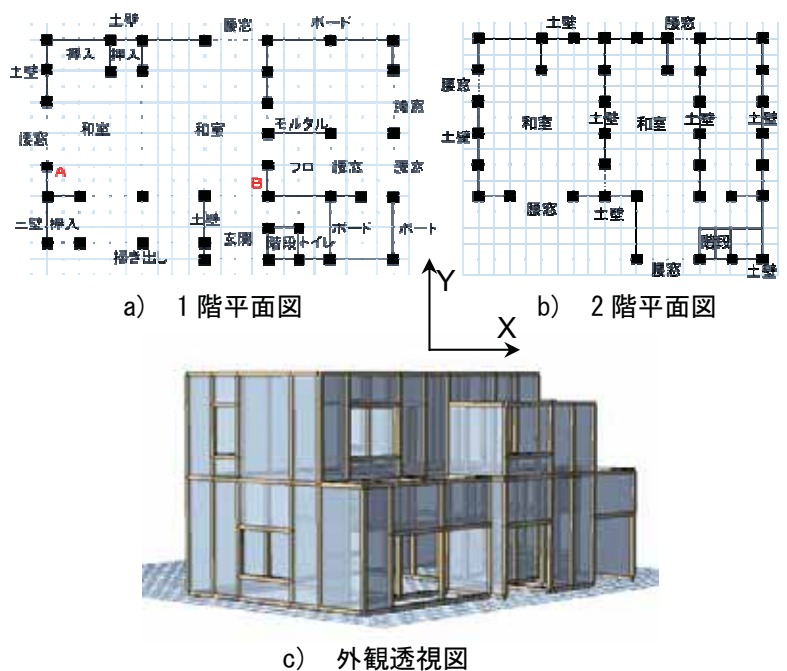
図1 被災家屋の概要図

本研究では3次元フレームモデルを用い解析を行う。解析には、フリーソフトであるWallstat<sup>3)</sup>を使用する。対象とする住宅は長野県北部地震で被災した家屋のうち、平面図の記帳を許可していただいた4棟の家屋とする。4棟の家屋は栄村森地区、青倉地区、横倉地区にある。それぞれの家屋は被害状況が異なり、一階の変位が大きく、床の損傷が大きい家屋（横倉地区）と、二階の損傷が大きい家屋、一階の残留変位が大きく出ても倒壊しなかった家屋（以上青倉地区）、豪雪地帯特有の基礎部分にコンクリート造の車庫が存在する家屋（一部損壊判定；森地区）である。森地区の家屋は築30年弱の新耐震設計基準で建てられているが、残り3棟は築30年を大きく超える建物である。本稿では図1に示す、一階の変位が大きく、床の損傷が大きい家屋（築40年以上）を対象とした解析について報告する。

次に、非線形地震応答解析結果については図1に示す観測点A, Bでの解析結果について言及する。解析家屋における被害と解析結果の比較例 (A点上付近) を図9に示す。なお、図9に示す解析結果の色は、それぞれ第一折れ点を通過した壁を黄色、第二折れ点を通過した壁を橙色、第三折れ点を通過した壁を赤色として着色している。図に示すように変形によって床が外れたような状態となっているが、右図に示すように解析でも大変形状態となっていることが分かる。また、観測点A, Bでの実被害と解析結果との比較を図10、図11にそれぞれ示す。なお、図11は外周のみヤング係数を70%に低減した結果である。図10に示すように、観測点AのY方向は安全限界をこえる最大変位となり、その他は中破を超える程度の変位であった。しかし、残留変形については、実被害

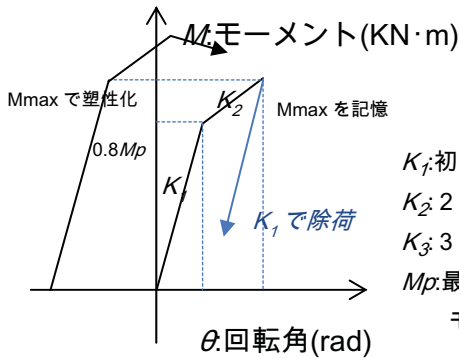
図2 軸組の復元力特性

0.02と設定するが、下り勾配では非元帥となるよう設定する。なお、個別要素法では粘性減衰は全体マトリックスではなく、要素剛性マトリックスで与えられる。復元力特性は、図2に示す履歴則<sup>4)</sup>を用いる。部材の曲げ強度については既往研究により設定し、断面係数に従い最大曲げモーメントを決定する。図3に示す骨格曲線の曲げモーメントがゼロに達すると、部材が折損したとみなし、部材間の回転バネをピン結合に変更する。このように設定することで、通し柱の折損や、垂れ壁がついた柱の横架材接合部での折損現象を解析で表現することができると考えられる。軸組間の接合部は図4、図5に示す回転バネ+弾塑性バネ（せん断に対しては剛）特性を用いる。圧縮引張の弾塑性バネの履歴特性は片側弾性+片側スリップ型である。バネは強軸、弱軸の各方向に独立して作用するようになっている。鉛直構面は、トラスバネでブレース置換することでせん断力のモデル化を行う。履歴特性はバイリニア+スリップ型履歴則を用いる。水平構面も鉛直構面と同様にトラス要素でブレース置換することでモデル化し、履歴特性も同様にバイリニア+スリップ型履歴則を用いる。なお、床材のパラメータとしては半剛床の値を用いる<sup>4)</sup>。以上より定義した骨格曲線に

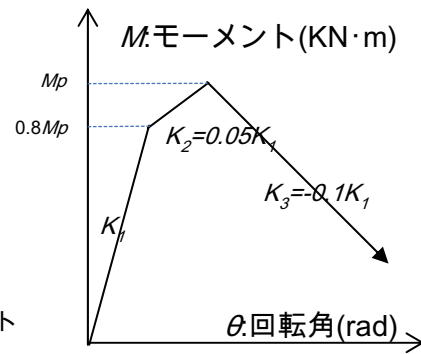
図3 軸組の骨格曲線

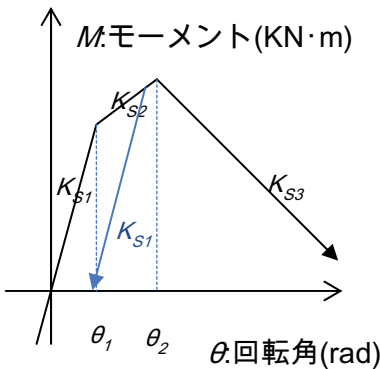
図4 接合部の回転バネ復元力特性

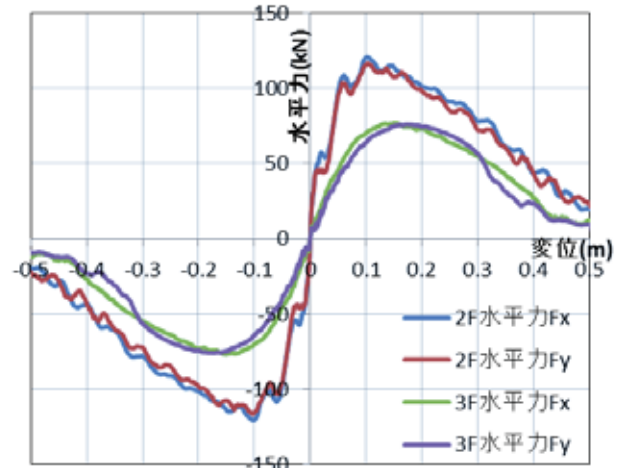
図 7 荷重変位関係

三角波入力による対象構造物の1次固有振動数はX方向(長手方向)で1.66Hz、Y方向(短手方向)で1.47Hzとなり、地震動の卓越振動数より若干高振動数側の結果となった。次に図7に示すプッシュオーバー解析による荷重変位関係を見ると、最大耐力は1階X方向が120kN、Y方向116kN、2階X方向が76.8kN、Y方向75.9kNとなり、1階の耐力が2階よりも2倍弱大きい結果となった。また、1階の荷重変位関係と入力地震動のSa-Sdスペクトル結果を図8に示す。図に示すようにX方向で20cm程度、Y方向で15cm程度となったことか

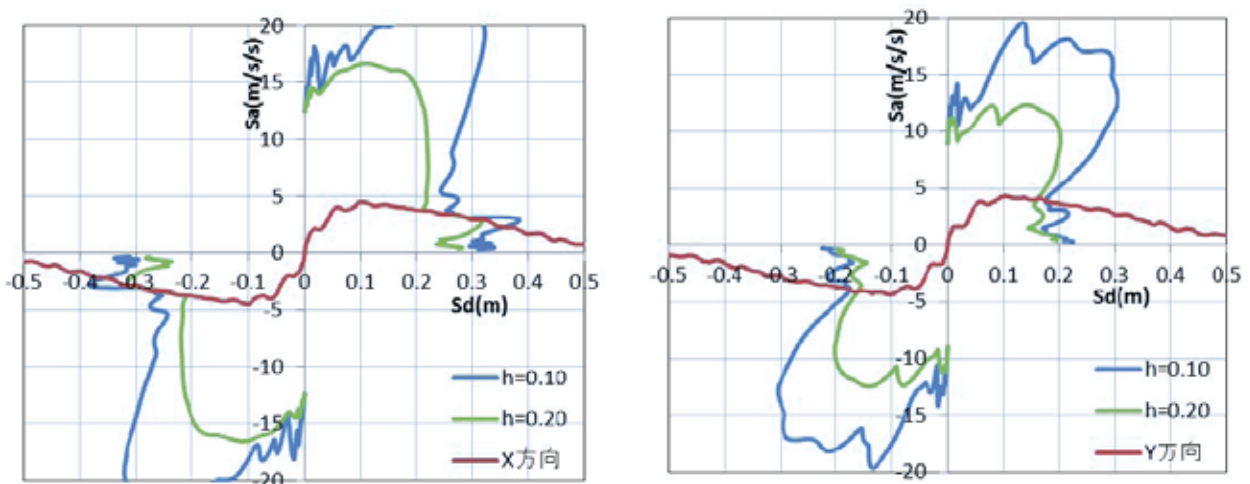
図 8 Sa-Sd スペクトルとの重ね合わせ

ら、最低でも層間変形角が1/60radを超える、中破以上の被害を想定することができる。

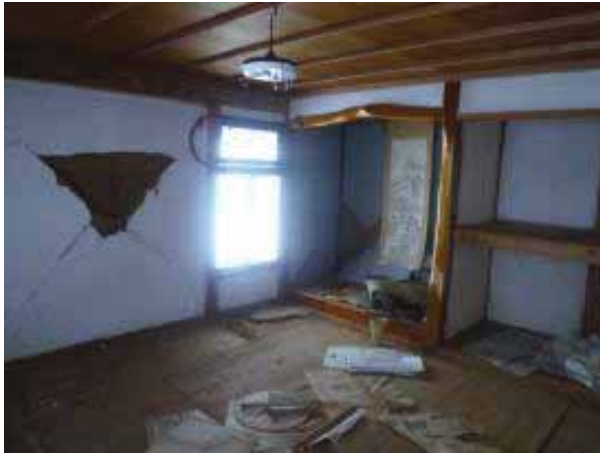
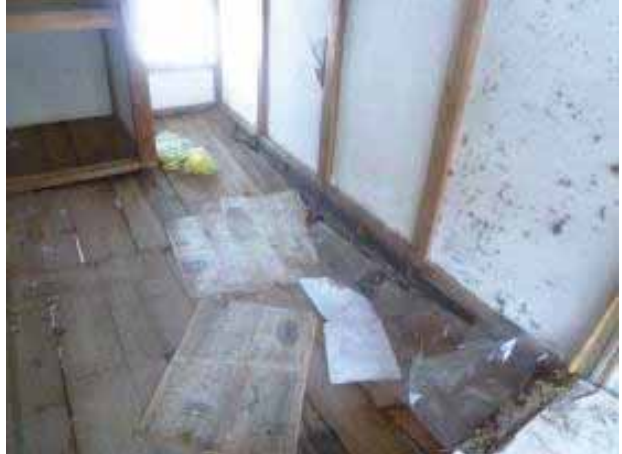
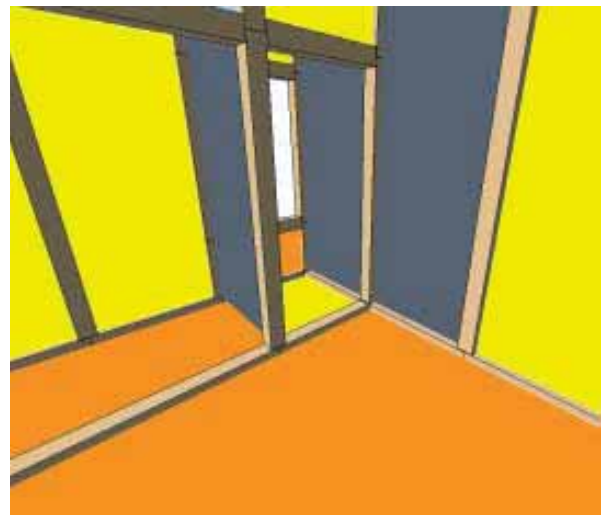
実被害(壁)

実被害(床)

解析(壁)

解析(床)

荷重変位関係(壁)

荷重変位関係(床)

図9 解析家屋における被害と解析結果の比較例

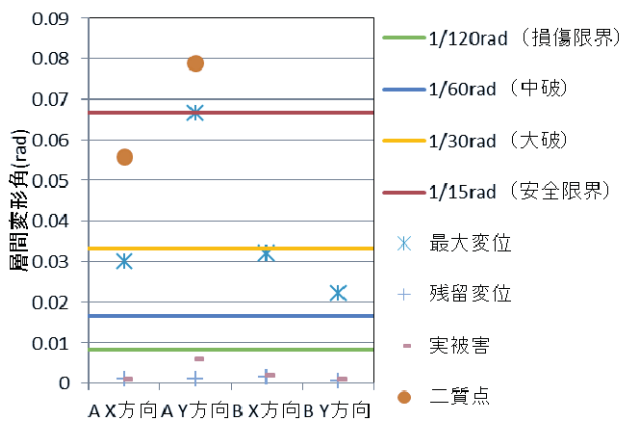
図 10 解析結果(層間変形角)

との整合が十分でないとと言える。次に、図11に示す、部材の劣化を考慮した結果では、観測点AのY方向における最大変位が低減し、残留変位が増加しており、実被害と概ね整合している結果となった。また、図10に示す2質点系地震応答解析結果はX、Y方向ともに本解析より被害大に判定し、過大評価する結果となった。これらより、実際の破壊状況と解析の破壊状況具合は一致し、経年劣化として耐力低減を考慮することでより実被害に近い結果となることが明らかとなり、本解析の妥当性を示すことができたと考えられる。

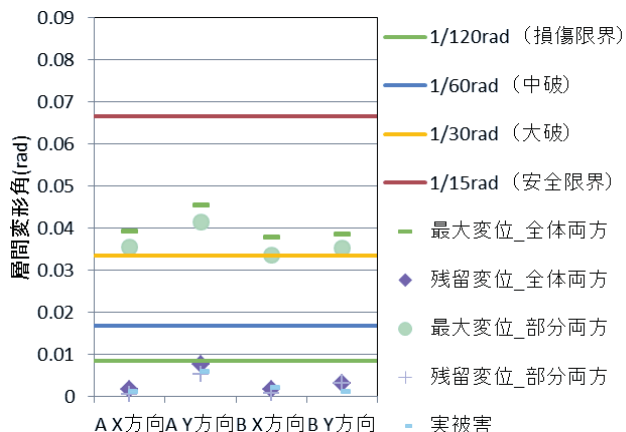
図 11 劣化考慮時結果(層間変形角)
