江戸の地震火災における防火建築に関する研究

A Study on Earthquake Fire in the City of Edo, Fireproofing Japanese traditional town houses

森下 雄治

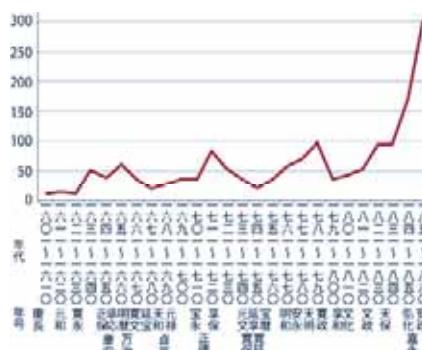
図1 年代別火災発生件数 (単位:件数)

まず最初に、享保期の防火建築に関して考察する。図1は年代別、図2は火元別・年代別、図3は町人地別・年代別火災発生件数を集計したグラフである。前掲書を基に集計した¹⁷⁾。なお、火災に関する文書史料は、統一した基準で火災を記録したものではない。これらの集計は相対的な傾向を示すものである。

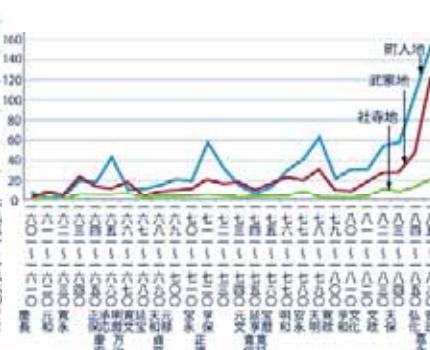
図2 火元別・年代別火災発生件数

図2に示すように、享保前期には町人地を火元とする火災が、多発していた。また図3にみるように、主要町人地とその他の町人地を火元とする火災は、享保前期まで、同様の傾向を示していた。このような問題に対して、幕府は町人地において、防火のための対策を施行することが急務であったと考えられる。

これらの享保期の施策が遂行された後の火災件数の傾向を図 2・3 でみてみると、享保期以降、1741～1750 年代にかけて、町人地の火災は、大幅に減少していることが明瞭である。特に図 3 にみるように、主要町人地の火災の減少が顕著であることが分かる。これらの傾向の詳細を図 5・6 に示す。図 5 の I・II は、図 4 で示した主要町人地の地区別の火災を享保前・享保以降について集計したもので、図 4 中の図中番号と図 5-I・II 中の地区番号は対応する。

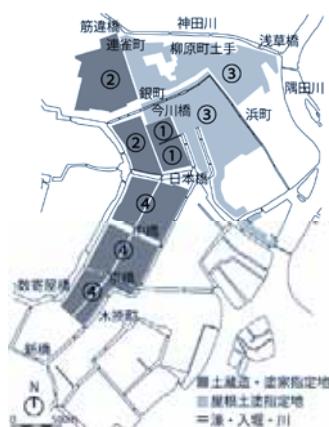
図4 主要町人地の防火建築指定地

幕府は、享保7年(1722)2月以降、表1に記すように、主要町人地の地域を指定して、防火建築を強制する施策を施行した¹⁸⁾。表1の防火建築指定の発令内容①～④に対応する主要町人地の詳細を図4に示す。

先述の図 4 にみるように、1・2 地区は土蔵造に指定された地区。3 地区は、屋根土塗に指定された地区。4 地区は土蔵造塗家に指定された地区である。図 5-I にみるように、1 地区は別として、他の地区は享保前、同様の傾向で推移し、1701～1720 年代にかけて急増していた。しかし、図 5-II に示すように、享保期以降、1751～1760 年代にかけて、2・3・4 地区の火災は減少し、特に 4 地区の減少は顕著であった。その後、これらの 2・3・4 地区は漸増傾向を示し、幕末にかけて急増した。

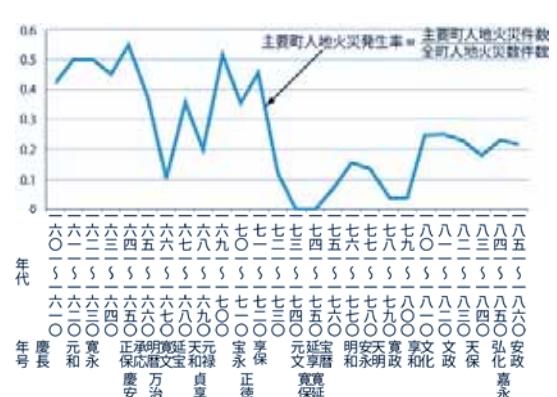
図 6 年代別・主要町人地火災発生率

図 6 は、町人地火災の年代別・主要町人地火災発生率である。主要町人地火災数を全町人地火災数で除した数値で、1661～1690 年代は別として、1720 年代までは主に 0.5～0.4 の範囲で推移したものが、1721～1730 年代以降概ね 0.2 前後で推移している。このように、主要町人地の火災は、享保中期以降から 1751～1760 年代にかけて、火災の減少が著しいことが分かった。享保期以降の主要町人地の火災減少の要因として、前述した享保期の一連の防火政策が挙げられる。特に 4 地区の傾向をみると、享保期の防火建築の導入がその一因であったと推察できる。

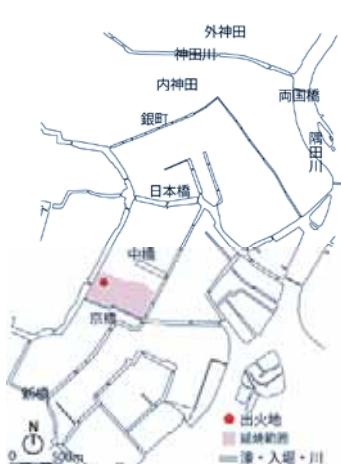
図7 出火地と延焼範囲

次に、主要町人地の地震火災について考察する。主要町人地での大火の発生は1件であった。南鍛冶町1丁目より出火した火災で、図7にその出火地と延焼範囲を示す。図8はこの火災を描写した安政見聞誌中の絵図である。図9・10は図8の土蔵造・土蔵被害の様子の拡大図である。

この火災の詳細は、「南鍛冶町壹丁目ヨリ出火、同貳丁目、疊町、北紺屋町。西之方。南傳馬町貳丁目、過半焼込。同町三丁目・南大工町、半町焼込。松川壱丁目・鈴木町・因幡町・常盤町・具足町・柳町・炭町・本材木町六丁目少々焼込。同町七丁目・八丁目、以上二十箇町なり。長五町、幅平均貳丁餘焼亡候」であった³²⁾。図8は、出火地の南鍛冶町方面から南伝馬町3丁目の交差点を俯瞰した図で、右端中央の橋は京橋である。

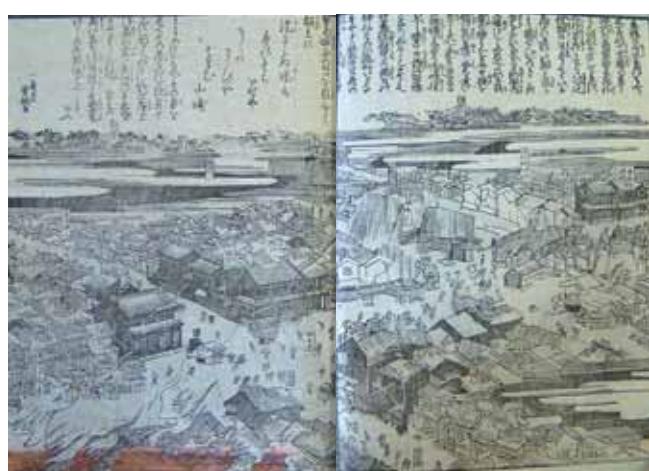
図8 安政見聞誌 南伝馬町三町目火災

この火災の様子を、「京橋北方南傳馬町三丁目四ツ辻之角四軒之商家皆土蔵作也。此故ニ字して京橋の四方蔵といへり。祝融の災有ても、此土蔵を防ぐの助と成により、隣の人之為にも能賣なりと言あへるを、祝融之常ニねたましとや思へる、此度地震の神と心を合せ、棟を傾ケ瓦を落し壁を崩し、炎々と火をひき、見る間ニ灰燼となせる」と伝えている³³⁾。この記録は、京橋の「土蔵作」は「防ぐの助と成」としたものが、「棟を傾ケ瓦を落し壁を崩し」「灰燼となせる」との内容であった。図9・10は土蔵造・土蔵の被害の拡大図で、大半の土蔵造は瓦を落とし、河岸の土蔵は、壁面に大きな亀裂が生じていることが分かる。この地は、前述の表1に示したように、享保9年(1724)に「塗屋土蔵造」の建築規制がなされた地域である。絵図や火災の様子の記録から、建築規制された「塗屋土蔵造」が地震によって破損し、その後、火災に見舞われ、その防火機能を発揮することができなかつたと推察できる。
