# ネパール・カトマンズにおける 歴史的組積造建造物群の構造分類と地震リスク評価

Building Classification and Seismic Risk Evaluation for Historic Masonry Buildings  
in Kathmandu, Nepal

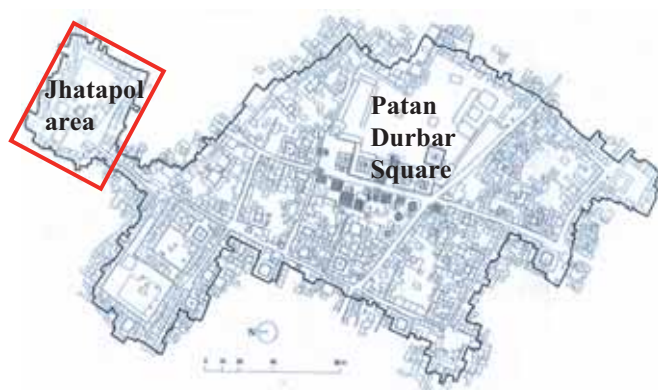
図1 パタン（□がJhatapolエリア）

対象地区は、図1に示すパターンの中のJhatapol地区である。このJhatapol地区には、図2のように90の建物が密集している。図2では、建築様式と階高による分類毎に色分けをしている。図3,4に示すような歴史的な組積造構造物が数多く存在しており、古都のたたずまいを感じさせるものの、大部分は無補強の組積造であり、地震時には大きな被害が予測される。

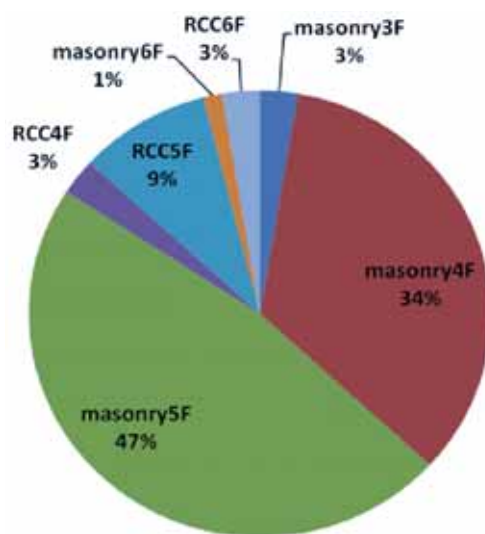
図7 建物の分類

以上の結果を踏まえ、本研究では、対象地区に存在する建物を、構造様式と階高で7つのモデルに分類した(図7)。分類において代表となる建物の解析モデルを作成し、その分類における代表モデルとする。本研究では、地震時におけるリスク評価を目的としているため、主にモニュメントや、空き屋などとなっており、地震による被害が比較的少ないと考えられる1階建ての建物(12棟)については除外して考えた。

建物のモデル化について詳細に示す。まず、対象地区における建物を、図7に示すように、構造形式と階数で7モデルに分類した。解析モデルは分類ごとに作成し、組積造、RCCの作成した解析モデルの例を、図9にそれぞれ示す。組積造、RCC共に煉瓦要素の大きさは10cm×10cm×20cmとした。前面の壁と横の壁を1mのみモデル化し、それ以外の横の壁は固定要素とした。

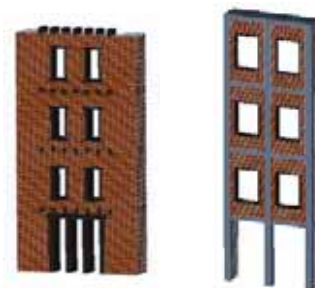
(a) 煉瓦造4階建て (b) RCC4階建て  
図9 解析モデル例

組積造建物については、対象地区の平均的な値として、各階の高さを2.0m、横幅を4.2mとした。各階の床は、木製の梁で構成されている。組積造建物において、3階よりも高い部分については増築されたものであると考え、壁厚を1～3階では60cm、4階以上では40cmに変更した。これは聞き取り調査により、増築部分は増築前よりも壁厚が減少している情報があったためである。

RCCは、対象地区の平均的な値として各階の高さを3.0mとし、壁の幅は4.1m、RCフレームを0.3m×0.3mとした。横の壁は組積造と同様に1mだけモデル化した。壁厚は組積造よりも薄く、増築の影響を考慮するため、1～3階では20cm、4階以上では10cmとした。

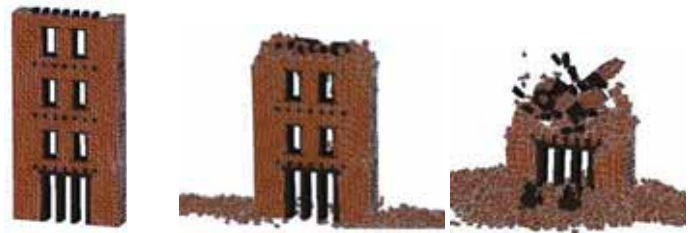
図 11 煉瓦造 4 階建てモデルの地震後の様子

作成した 7 つの解析モデルに、発生確率の異なる 3 種類の地震動を入力した。ここでは組積造 4 階建て、6 階建てモデルと、RCC4 階建てモデルの結果を図 11 から図 13 に示す。7 モデルの最終的な被害の程度から、**damage index** を評価した。

50 年発生確率 40%の地震動(PGA=72gal, PGA:最大地動加速度)を入力したところ、組積造の 4 つのモデル (3,4,5,6 階建ての 4 つ) はごく少量の煉瓦が落下するという、どのモデルもよく似た被害程度となった。そのため、全てのモデルで **damage index** を 0.2 と判定した。RCC については、全てのモデルで被害が確認できなかったため、全て **damage index** を 0.0 とした。

50 年発生確率 10%地震動(PGA=403gal)を入力したところ、組積造の 3,4,5 階建てモデルでは、最上階が崩壊する被害となった。Okada らの指標では、建物のある階層が消失する程の破壊は **damage index** を 0.8 以上としているため、共に **damage index** を 0.8 とした。組積造 6 階建てモデルは、崩壊に近い結果となったため、**damage index** を 1.0 とした。RCC では、4 階建てモデルは、ほとんど損傷が確認できなかった。RCC5 階建てモデルは、各階にクラックが発生していることが確認できた。RCC6 階建てモデルは、壁のほとんどの場所でクラックが確認できた。以上の結果から、RCC では 4 階建てが、**damage index** を 0.0 とし、5 階建ての **damage index** は 0.1、6 階建ての **damage index** は 0.2 とした。

50 年発生確率 5% (PGA=577gal) の地震動を入力すると、組積造 3 階建てモデルでは、被害の程度は PGA=403gal の地震動入力結果とそれほど変わらない程度であったため、**damage index** を 0.8 とした。組積造 4,5 階建てモデルは 1 階部分が残っているため、**damage index** を 0.9 とし、組積造 6 階建てモデルは、ほぼ完全に崩壊していると判断できるので、**damage index** を 1.0 とした。RCC については、4,5 階建てモデルは **damage index** が 0.3、6 階建てモデルは **damage index** が 0.4 となった。

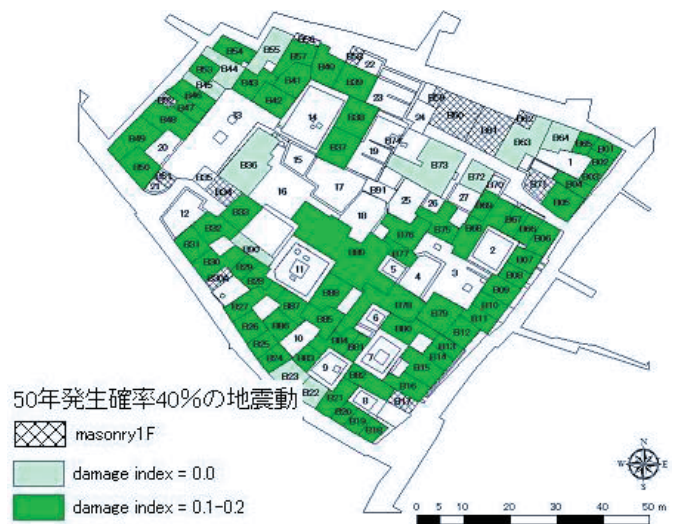
図 14 対象地区におけるリスク評価結果

以上から、評価した **damage index** をまとめたものを表 3 に示す。また、3 種類の地震動に対する各建物の **damage index** の値を地図上に示したものを図 14 に示す。(a)から(c)までの各図において、斜線をつけた建物は、1 階建ての建物でリスク評価を行うに当たり除外した建物である。50 年発生確率 40%の地震動では **damage index** の最高値は 0.2 であり、対象地区のすべての建物で無視できる程度の被害しか発生しない事が確認できる。従って、対象地区に存在する建物は、50 年発生確率 40%の地震動に対する耐力を有していると考えられる。強度の弱い組積造が大部分を占めるため、50 年発生確率 10%の地震動では約半数の建物が **damage index** が 0.8 以上、50 年発生確率 5%の地震動では大部分の建物の **damage index** が 0.8 以上となった。
