伝統的構法の古材・新材の仕口接合部の比較実験

Loading Tests of Traditional Aged Wooden Joints Compared with New Ones

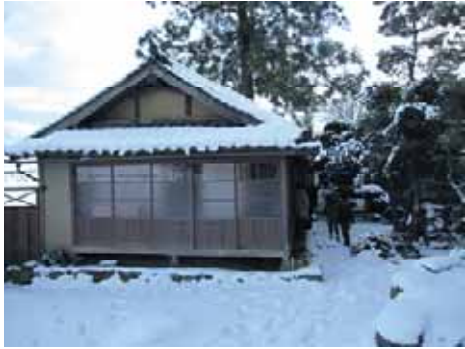
写真 1 長野の寺院客殿の外観写真

古材試験体は、長野市の寺院客殿（明治 27 年築、築後経過年数 118 年）から 4 体、福山市の民家（昭和 20 年代築、築後経過年数 60-70 年）から 7 体の合計 11 体、樹種は柱材がスギ（一部ヒノキ）、梁（桁）材がアカマツである。写真 1～4 に対象とした建物および部材の一部を示す。

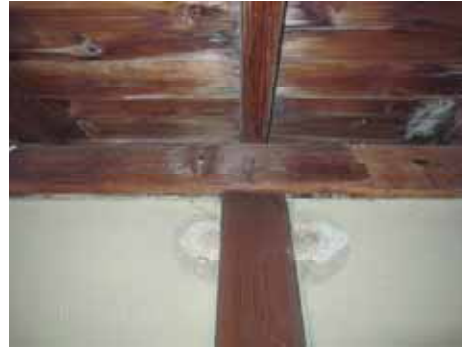
写真 2 長野の寺院客殿の実験対象部分

いずれも写真 2 のように柱が上部の梁（桁）にほぞが差し込まれた形状で、現場にて T 型に切出し実験室に搬入し、逆 T 字型の試験体としたもので、古材実験セットアップを図 2 に示す。

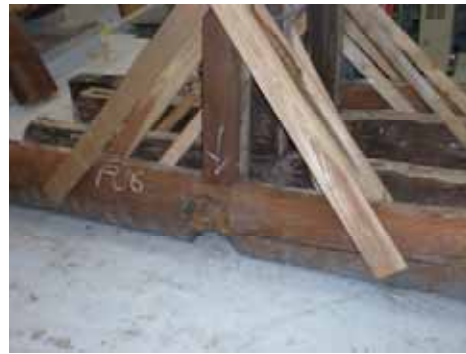
写真 4 福山の民家から搬入した試験体

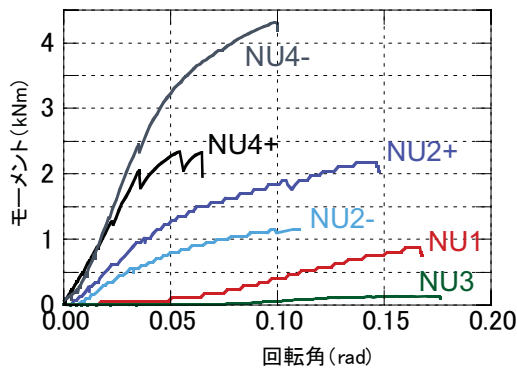
図3 NUの復元力特性の包絡線

実験結果を接合部の復元力特性をモーメント(kNm)―回転角(rad)で表し、復元力特性の包絡線を図 3、4 に示す。正負で大きく異なる場合は(+)(-)で示す。

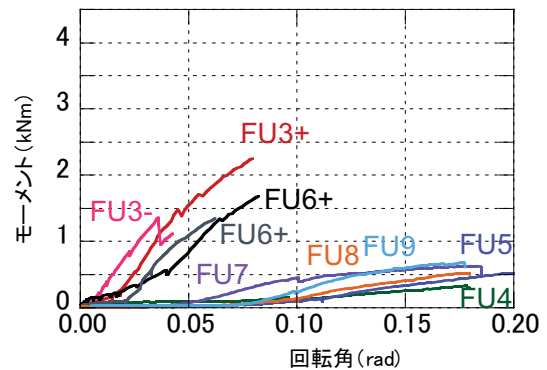
図4 FUの復元力特性の包絡線

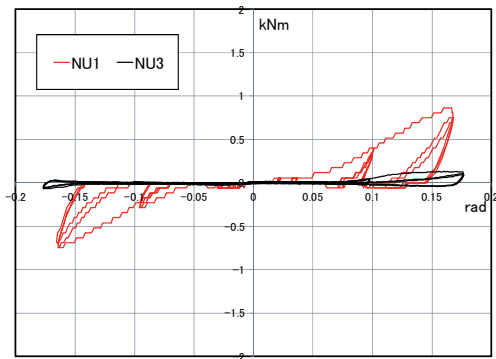
図 5 NU1、NU3 の復元力特性

復元力特性を図 5～9 に示す。図から読み取れる復元力特性の傾向により二つのタイプに区別できる。

短ほぞの試験体 (NU1, 3, FU4, 5, 7, 8, 9) は試験前から簷合の緩さが目立った。簷合が緩いことは、加力前に柱材に手を掛けた際に容易に傾いたことから推測できた。載荷時には復元力の発現までに時間を要したこと、また発現後もその復元力は小さかったことがわかる。その要因としては、ほぞの形状 (長ほぞ、短ほ

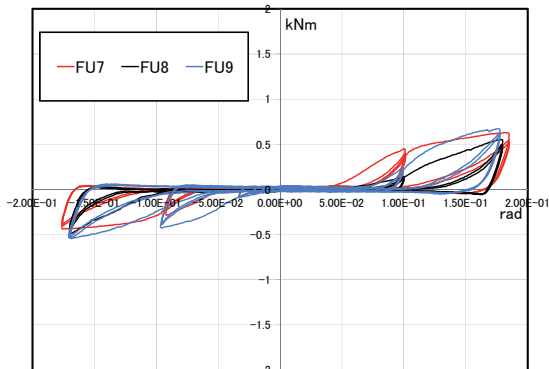
図 9 FU7、FU8、FU9 の復元力特性

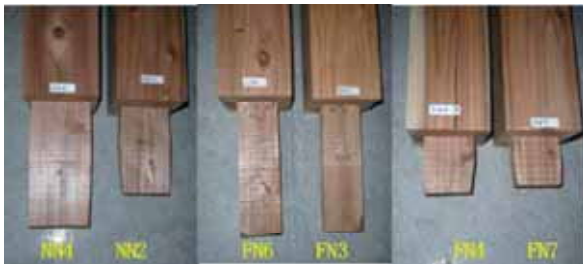
写真 7 新材の载荷後の変形状況

実験結果の復元力特性を古材・新材の対応する試験体ごとに重ねて示し、比較分析を行う。新材の载荷後のほぞの変形状況を写真 7 に示す。

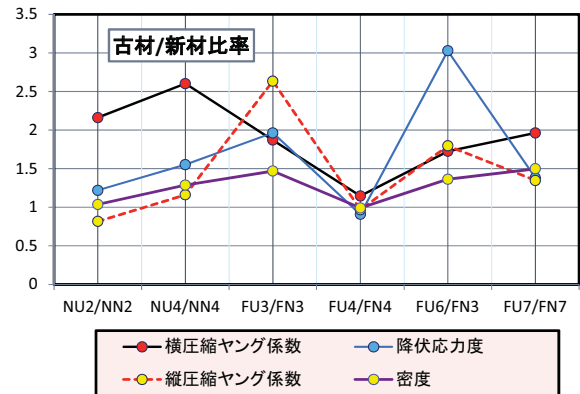
図 12 主な材料定数の古材の新材に対する比率

なお、仕口のめり込みの基本的な材料特性として、柱材から採取して行った圧縮試験の横圧縮ヤング係数と降伏応力度、縦圧縮ヤング率係数、密度の古材・新材の比を図 12 に示し、比較分析の参考にする。FU3/FN3、FU6/FN6 の比率が特に大きいのは、スギと想定していた古材の樹種が解体したところヒノキと判明したためである。

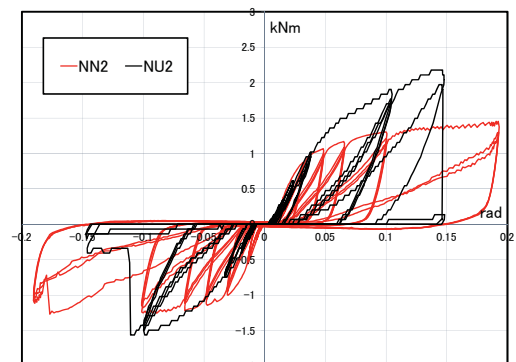
図 13 NN2、NU2 の復元力比較

a) NN2 : NU2 (図 13)

弾性剛性はほぼ同じであるが、NN2 が 0.04rad からめり込みの降伏が始まるまたは摩擦が切れて剛性が低下するのに対し、NU2 では 0.045rad 付近から剛性低下が始まるが、その低下の程度は小さく、正载荷で 0.15rad、負载荷では 0.1rad に至って耐力が激減する。降伏の始まりの差異は NU2 の降伏応力度が NN2 のそれより 2 割ほど高いことと対応する。

NU2 の横圧縮ヤング係数は NN2 のそれより 2.2 倍と大きく、局部的なばらつきによるものか不明ではあるが、

それがそのまま弾性剛性に差異となって表れているとは考えられない。NU2 の降伏後の剛性の低下が少ない原因は不明であるが、他の古材試験体の傾向を含めて考えると、古材の降伏後の剛性は局所的にばらつく傾向があるようである。

全体に負方向荷重では初期のすべりを除いて NN2 と NU2 は比較的好くあっている

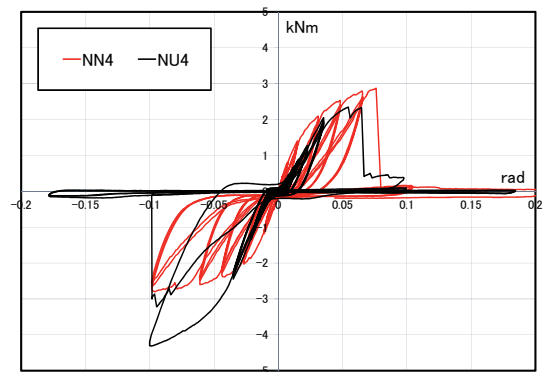
図 14 NN4、NU4 の復元力特性比較

b) NN4:NU4 (図 14)

NN4 の弾性剛性は大きいこれは仕口組立時に打ち込みが硬かったことから 嵌合度が高かったことがあげられる。NN2 の復元力特性と傾向がよく似ており、NN4 も 0.04rad から降伏し始め剛性が低下し、0.07rad でほぞが破壊したのに対し、NU4 は負方向荷重で 0.1 rad で最大 $M_{max}=4.2\text{kNm}$ となるが、正方向荷重では 2.3kNm にとどまり、新材と同程度となり、0.07rad で耐力を喪失する。

NU4 の横圧縮ヤング係数は NN4 のそれより 2.6 倍と大きく、特性値も負荷荷重では差が大きい、正荷重では概ね古材と新材の差は小さい。古材では荷重方向でばらつく傾向は NN4:NU4 と共通している。

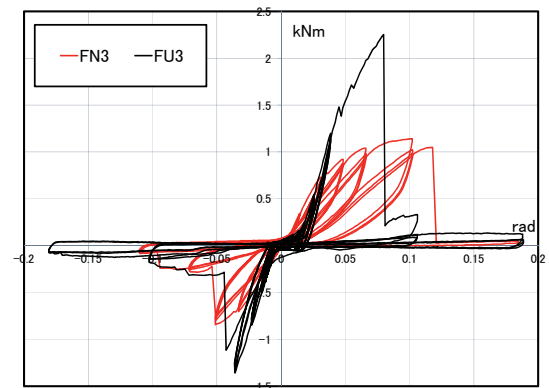
図 15 FN3、FU3 の復元力特性比較

c) FN3:FU3 (図 15)

FU3 で初期のすべりが若干みられるが、弾性剛性は FN3 より大きい、FN3 が 0.03rad から降伏し始めるまたは摩擦が切れて剛性が低下し、正荷重で 0.12rad、負荷荷重で 0.05rad でほぞが破壊したのに対し、FU3 は正荷重 0.05 rad で降伏し、0.08rad で耐力が激減、負荷荷重では降伏することなく 0.04rad で激減する。FU3 の樹種は当初想定したスギではなくヒノキと判明し、横圧縮ヤング係数はスギ FN3 のそれより 1.8 倍と大きく、その差が復元力に表れているとも解釈できる。長ほぞで変形能力は全体に小さいことがわかる。古材は荷重方向で最大荷重の差異が大きい、局所的に材料強度がばらつくことによると推察される。

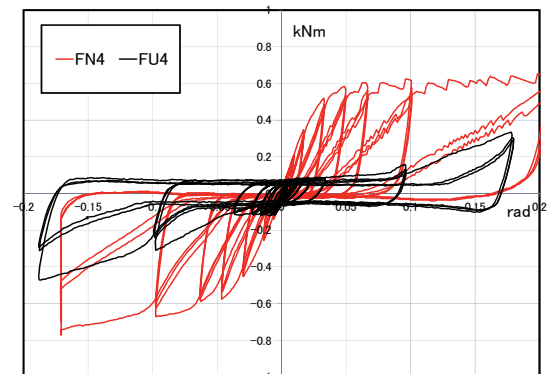
図 16 FN4、FU4 の復元力特性比較

d) FN4:FU4 (図 16)

FN4 の横圧縮ヤング係数は FU4 のそれと概ね同等であるが、FU4 はがたつきか劣化のため、初期剛性が小さく、0.1rad からかみ合いが強まり、その剛性は FN4 よりかなり小さい。FN4 が 0.035rad から摩擦が切れてギザギザしたグラフとなり、変形は持続する。短ほぞとして、耐力は小さいが変形能力は大きい。

FN4、FU4 は材料特性の差異は少なく、概ね同等の材料と見られるので古材の抵抗が小さいのは嵌合度が緩いためとみられる。

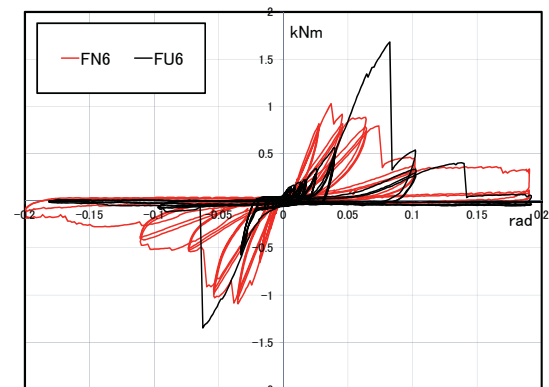
図 17 FN6、FU6 の復元力特性比較

e) FN6:FU6 (図 17)

FU6 はがたつきか劣化のため、初期剛性が小さいが、0.05rad から嵌合度が強まり、その剛性は FN6 とよく似ており、FN6 が 0.035rad から破壊が起きて耐力が減少したのに対し、FU6 は 0.08rad まで増大した後、破壊した。

FU6 はヒノキで、横圧縮ヤング係数は FN6 より 1.7 倍と

大きく、その差が復元力に表れているとも解釈できる。FU6の降伏応力度はヒノキであるとしてもFN6と比べ異常に大きく、その原因は不明であるが、復元力特性の降伏点には現れるには至っていない。

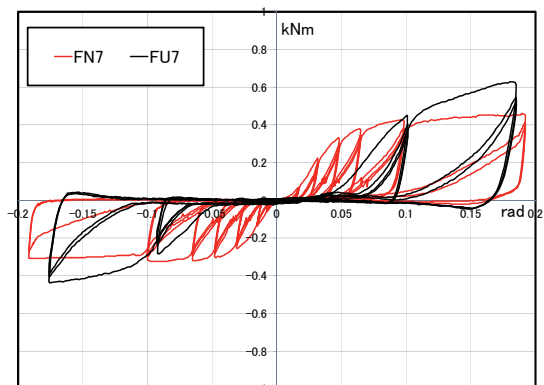
図18 FN7、FU7の復元力特性比較

f) FN7:FU7 (図18)

FU7はがたつきか劣化のため、初期剛性が小さく、0.05rad程度から嵌合度が強まり、その剛性はFN7と同等であるが、0.1radで降伏が起り、変形は0.18radまで維持された。降伏後の塑性剛性はFN7より大きい。それに対して、FN7は0.04radで降伏し、塑性勾配はほぼ水平で変形は0.19radまで増大する。

FU7の横圧縮ヤング係数はFN7のそれより2.0倍、降伏応力度は1.4倍と大きい、その差がそのまま、復元力に表れているとは限らない。

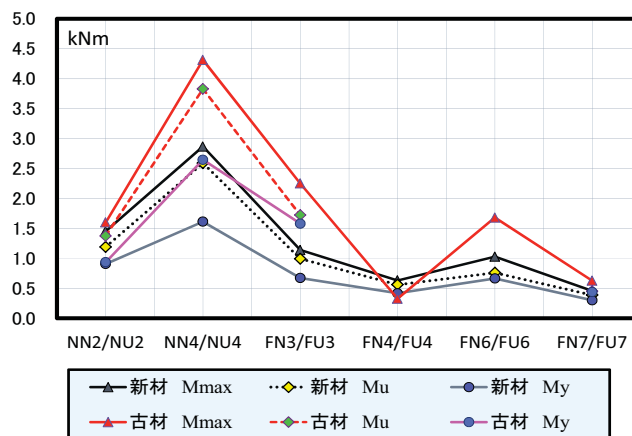
図19 完全弾塑性モデルによる主な特性値比較

復元力特性の一般的な評価法である完全弾塑性モデル特性値を求め、新材・古材の比較として、完全弾塑性特性値の一覧を表2に、その主な特性値として、最大耐力、終局耐力、降伏耐力の分布を図19に示す。

古材仕口接合部試験体のいくつかは、完全弾塑性モデルになじまない復元力特性となったため、特性値が得られていないものとする。また古材の仕口接合部実験にあるように、正負で耐力・特性がかなり異なるものは、ここで正載荷(+)、負載荷(-)も併記している。
