宮城県南三陸町の被災した文化遺産の現状と復興の課題

Current Conditions of Cultural Heritages which Suffered from the Great East Japan Earthquake;
Challenges of the Recovering Process of Damaged Cultural Environment
in the Case of Minami-Sanriku-Cho, Miyagi Prefecture, Japan

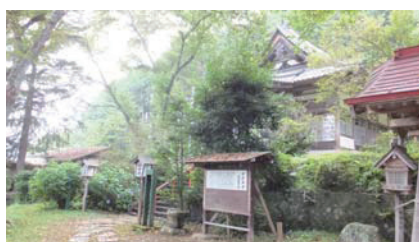
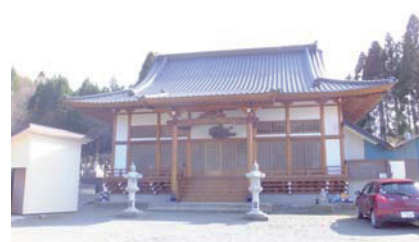
図2. 被害の少ない本殿および本堂

調査した 19 件のうち、神社の本殿 9 件（被災神社の 64%）、寺院の本堂 1 件（被災寺院の 20%）に顕著な被害がみられなかった（図2）。津波浸水域にある社寺の本殿および本堂の半数には大きな被害がなかったことになる。境内地の被害は大きい、とくに神社の本殿は高い位置にあり、被害を免れている。以前、東日本大震災被災地全域を対象とした指定文化財の被害に関する調査において明らかにしたように¹⁾、地域にとって貴重な文化遺産は、もともと安全なところに所在していることがわかる。

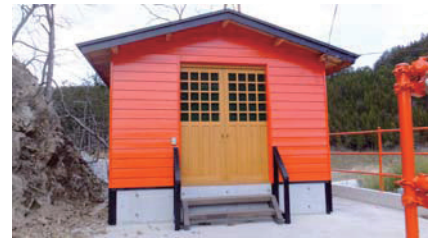
図 3. 本殿・本堂の仮設復旧

調査した 19 件のうち、5 件（26%）の本殿および本堂は、大きく被災していた。このうち、慈眼寺（戸倉・在郷）ではプレハブの仮堂が建てられている。慈眼寺は、戸倉地域の葬義を司る寺院であり⁹⁾、プレハブの本殿の中には、本尊が祀られている。猿田彦一神社（歌津・伊里前）は、伊里前福幸商店街（2011 年に南三陸町歌津地区にオープンした仮設商店街）に隣接している。現地にはプレハブ小屋が建てられ神を祀り、正面には拝殿が加えられ、鳥居が立てられている。小森神社（志津川・小森）は、公益財団法人東日本鉄道文化財団によって、本殿および鳥居が奉納されている（図3）。

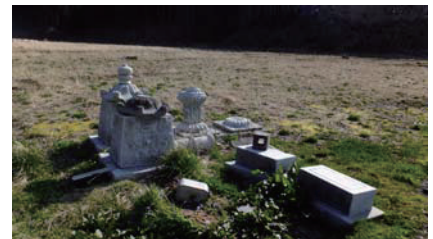
図 4. 鳥居や石造物の被害

神社では、戸倉神社 (戸倉・波伝谷)、億満稻荷神社 (志津川・大森)、荒島神社 (志津川・大森)、須賀神社 (志津川・天王山)、五十鈴神社 (歌津・中山) の 5 件に鳥居などの倒壊があった。また、寺院では慈眼寺 (戸倉・在郷) に石造物の倒壊がみられた。特に、半島にあつて両側から津波が押寄せた戸倉神社、島嶼部にある荒島神社では、引きちぎられるように倒壊した鳥居の基礎部分が残し、津波のすさまじさを示している。平坦部に立地する慈眼寺 (戸倉・在郷) では、小型の石造物や、高台の斜面地に並ぶ墓石等を除き、すべてが倒壊している。(図 4)

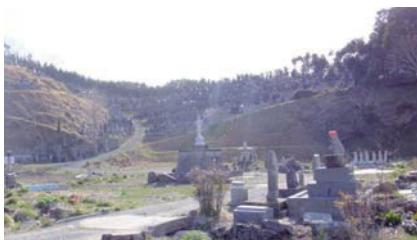
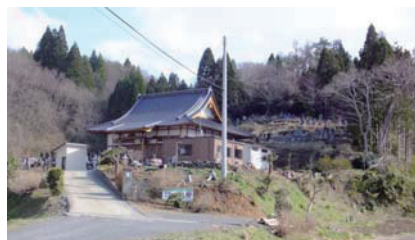
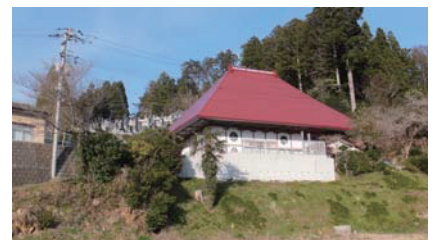
図 5. 被害の少ない寺の墓地

慈眼寺 (戸倉・在郷) の境内は、本堂も流失し激甚な被害を受けている。しかし、境内墓地は高台の斜面にあり、ほとんど被害を受けていない。また、清水寺 (戸倉・長清水) においても、境内入口付近の社務所は倒壊しプレハブとなっているが、境内墓地は高台にあり無事である。海岸線近くに立地する全慶寺 (志津川・荒砥) も、本堂軒裏に破損がみられるが、境内墓地の立地は他と同様高台にあり無事である (図 5)。

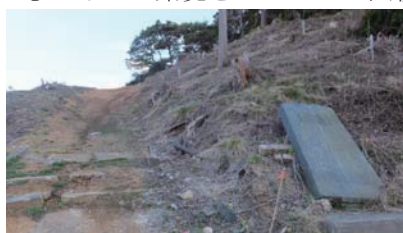
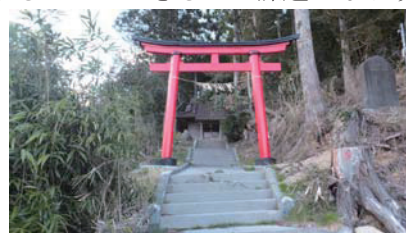
図 6. 参道の被害

荒島神社 (志津川・大森)、億満稻荷神社 (志津川・大森)、五十鈴神社 (歌津・中山)、八雲神社 (歌津・田ノ浦) の 4 件 (被災神社の 29%) では、倒木などは片付けられているが、階段や路面など、参道の復旧が遅れている (図 6)。荒島に所在する荒島神社では、荒島が個人所有であり、所有者の許可なく復旧作業に着手することができず、いまだに侵入が制限されている¹⁰⁾。

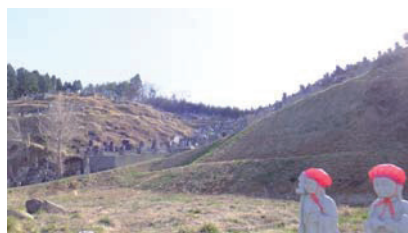
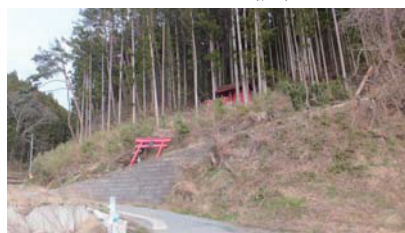
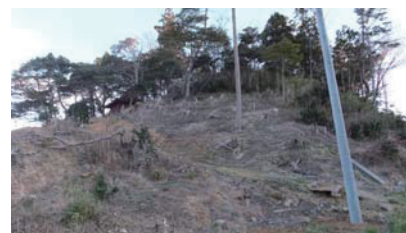
図 7. 境内の樹林の伐採

境内の樹林についてみると、17 件 (89%) の被災社寺に被害の痕跡がみられる。境内に限らず、特にスギは海水を被ったことによる塩害で枯死が進んだ。これら枯死した樹木の伐採が進み、社寺においては、境内の聖なる雰囲気は損なわれる事例が多い (図 7)。

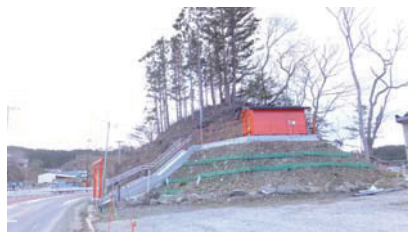
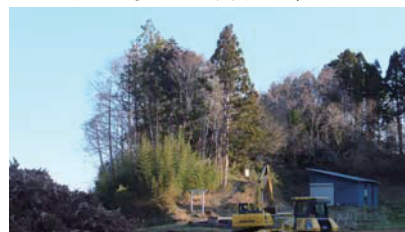
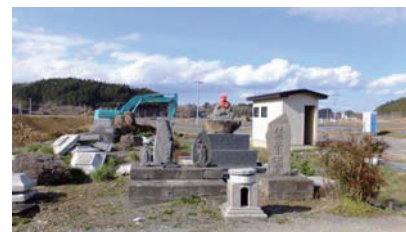
図 8. 復興工事による環境の変化

南三陸町では、災害復旧工事が進んでいる (図 8)。都市計画道路事業が進む国道 398 号 (本吉街道) に

沿う小森神社（志津川・小森）では、新たに整備された境内および本殿が剥き出しになっている。また、八幡神社（志津川・葦の浜）では、隣接して土地整備が進捗し現状では近づくことができない。激甚な被害を受けて本堂を失った慈眼寺（戸倉・在郷）では、土地整備による土盛りが隣接地まで行われており、敷地の土地形質の変容が行われようとしている。これらでは、復旧工事の進捗に伴い、社寺境内の持つ宗教的雰囲気喪失しつつあり、地元住民とともにあった環境をいかにして回復することができるかが課題となろう。

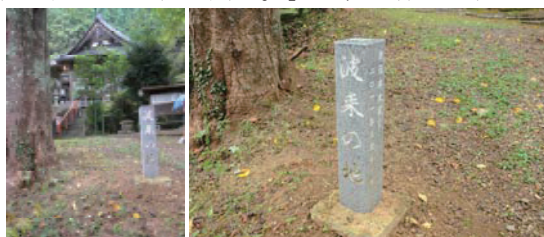
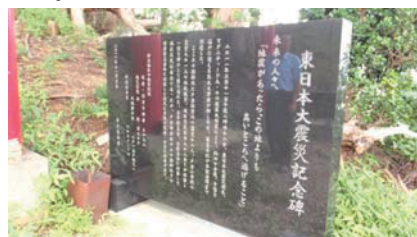
図 9 新たに建立された津波碑

東日本大震災の後、新たに建立された津波碑がある（図 9）。古峯神社および上山八幡宮（志津川・上の山）は、多くの自治体職員が被災した南三陸町防災対策庁舎の東の高台にある。津波は、本殿の下まで到達し、宮司家を流し去った。これを教訓とするため「波来の地」の碑を宮城大学が寄贈し建立している。五十鈴神社（戸倉・折立）では、未来の人々へ「地震があったら、この地よりも高いところへ逃げる」とした東日本大震災記念碑が、折立契約講によって 2012 年に建立されている。内容は「2011 年 3 月 11 日午後 2 時 46 分、東日本大震災発生、マグニチュード 9.0 の超巨大地震により、約 40 分後、予想を遥かに超える巨大大津波が押し寄せ、最高水位が本記念碑まで到達した。ここ五十鈴神社に戸倉保育所の園児 18 人、戸倉小学校の児童 91 人の他教職員、地区住民等 190 人余りが避難し一夜を明かして難を逃れた。太平館高台、古館高台に避難した地区住民は安全であったが、戸倉中学校や五十鈴神社下の宇津野高台他に避難した住民に多数の死者・行方不明者が出た。」と、具体的に記されている。

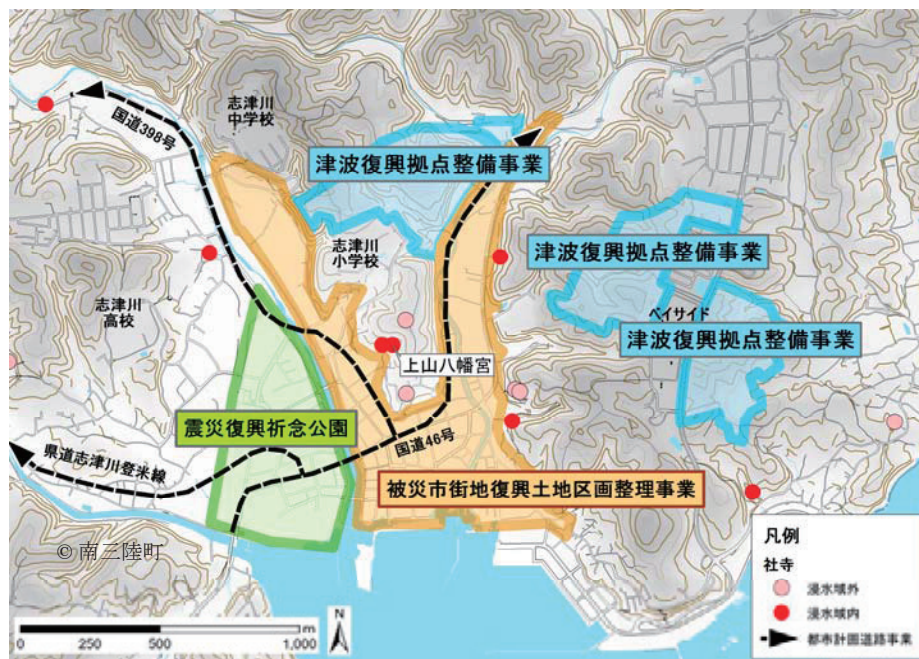
図10. 南三陸町志津川都市計画区域内の復興計画イメージ図（H25.2時点）
「志津川都市計画区域内での復興計画」（南三陸町）¹²⁾ に基づいて作成

2013年2月時点で公表されている復興計画イメージ図を図10に示し、計画内容を記す。図10の青色で示されたエリアは、浸水区域に含まれない高台のエリアである。ここは、「津波復興拠点整備事業」を用いて優先的に整備する、高台移転住宅地等の用地としている。橙色で示された「被災市街地復興土地区画整理事業」の区域は、地震と津波によって被災したもともと市街地であったエリアである。ここは、居住を制限して商業観光ゾーン、水産加工業などを中心とした産業ゾーンなどを整備するエリアとしている。緑色の「震災復興記念公園」のエリアは、防災機能を具備し南三陸町の鎮魂復興の象徴として防災文化を育むメモリアル公園を整備する公園・緑地ゾーンとしている¹²⁾。このエリアの東端には防災対策庁舎が2014年4月時点で震災遺構の様相を呈しており、多くの人々が手を合わせている。

志津川地区のもともとの市街地（橙色および緑色のエリア）の主な氏神社は上山八幡宮である。しかし、上山八幡宮と高台移転住宅地等の用地（青色のエリア）は、谷を挟み分断されている。

この復興計画を推進する体制として、まちづくり協議会が設置され、志津川地区においては、2012年10月に志津川地区まちづくり協議会専門部会が開催された。まちづくり協議会は、復興計画の具体化に向けて行政と連携し、これを南三陸応援団である、大学・研究機関、企業、団体、NPO・NGO、ボランティア、国・県・市町村などが支援する構図である。専門部会には、高台移転部会、産業再生部会、公園部会の3つの部会がある。高台移転部会は図10に示す青色のエリアについて、産業再生部会は黄色のエリアについて、公園部会は緑色のエリアについて、それぞれ協議している。
