清水寺後背斜面における地中音測定を用いた 地下水流動の把握

Detection of groundwater movement using a measuring method of sound of groundwater flow on the hillslope behind Kiyomizu Temple

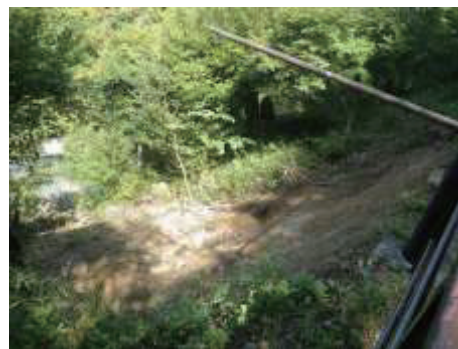
写真1 2013年台風18号における斜面崩壊の様子

近年豪雨の頻度の増大に伴い、斜面崩壊が多発、大規模化する傾向にある。2013年9月の台風18号では近畿地方でも土砂災害が多発し、清水寺においては大小あわせて5箇所の斜面崩壊が発生した。降雨が夜間に集中したため観光客の人的被害は発生しなかったが、音羽の滝周辺の茶屋の屋根に土砂が被る被害(写真1)や子安の塔下の斜面が崩落する被害にみまわれた。降雨の規模やタイミングが少しでも異なれば、観光客が被災する危険も危惧された。

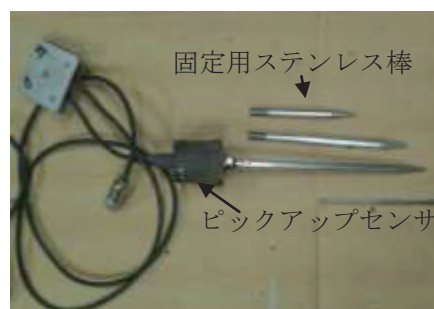
写真2 ピックアップセンサと固定用ステンレス棒

本研究では、株式会社拓和製のGAS-03を用いて測定を行った。地下流水音測定装置は、ピックアップセンサ、測定部、ヘッドフォンで構成されている。測定時に確実に固定を行うために、φ0.8×100mmから200mmのステンレス棒をピックアップセンサ（写真-2）へ取り付け、これを地表面から土中に挿入することで地表面で捕らえられる地下流水音（振動）をセンサ部で計測する。測定部はピックアップセンサで捉えた地下流水音を増幅させるアンプ、風等の雑音を遮断するノイズカットフィルターが搭載されている。ノイズカットフィルターはピックアップセンサで捉らえた音のうち特定の周波数帯の音を取り出すことで、現場に応じて測定対象となる地下水の流水音のみを聞くことが可能となる。現地ではヘッドフォンを使って実際に音を確認しながら良好に計測ができているかを判断する。

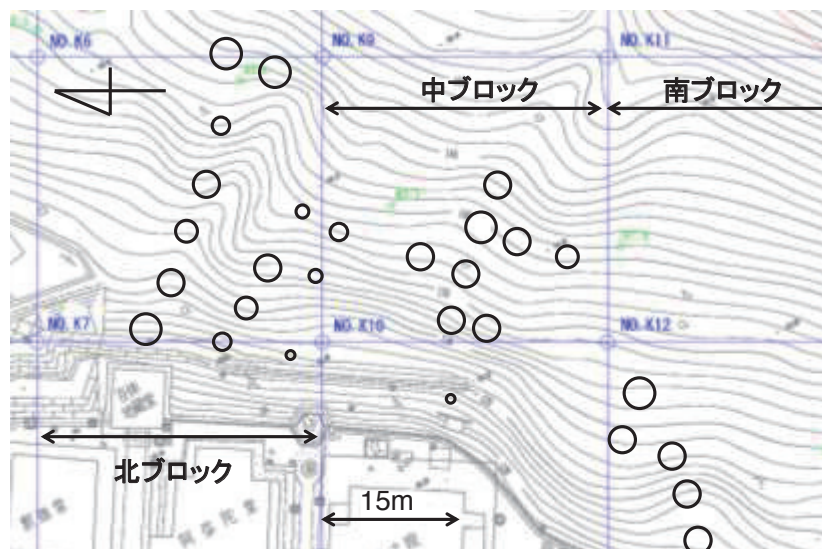
図4 2014年1月16-17日における地中音測定の結果

12月20日、1月10日の計測結果で高い値を示した点を中心に2014年1月16－17日に測定を行った（図4）。中ブロック中央では等高線に直行する方向に加速度の値が $6.0 \times 10^{-5} \text{m/sec}^2$ を超えるラインが存在した。2014年1月10日の計測結果とよく似ており、直線状に地下水が存在していると考えられた。北ブロックの北端では値の強弱はあるものの、加速度の値が $5.0 \times 10^{-5} \text{m/sec}^2$ を超える地点が直線状に存在していることから、地下水流動の可能性が推測された。また、南ブロックでは計測した全地点で加速度の値が $5.0 \times 10^{-5} \text{m/sec}^2$ より高く、地下水の存在が推測された。
