清水寺における雨量指標を用いた斜面崩壊警戒基準に関する研究

Study on criteria for slope failure based on rainfall intensity at Kiyomizu-dera

石田優子¹・藤本将光²・平岡伸隆³・大矢綾香⁴・酒匂一成⁵・深川良一⁶

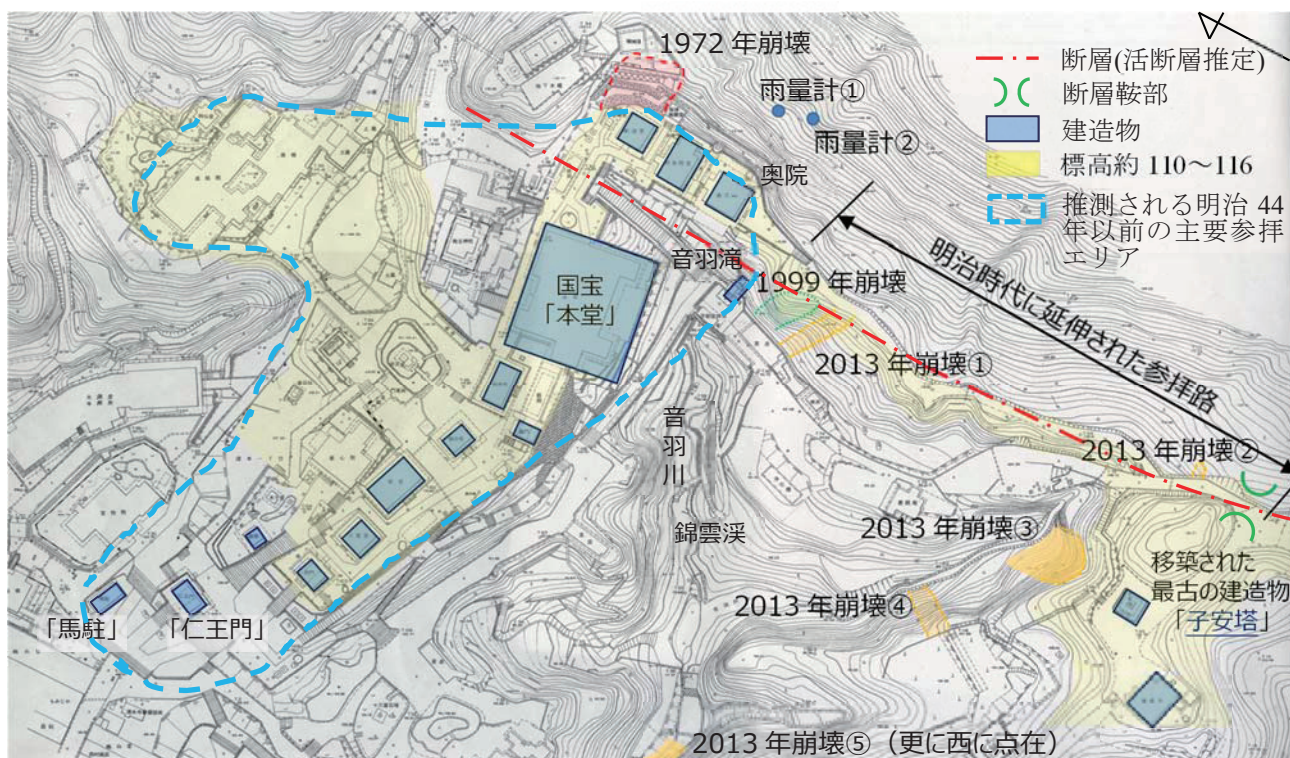
図1 清水寺境内図（1989 測量 1/1000 清水寺現況平面図に縮尺変更加筆）

過去の崩壊現象を今後の発生予測の基準とするために、素因、誘因、発生メカニズムについて整理する。東山三十六峰の一つ清水山（山号音羽山：242.5m）の北西斜面中腹に位置する清水寺の境内は、尾根や谷などの起伏に富み、奥院（おくのいん）と音羽川では約40mの高低差がある（図1）。本堂東側の南北方向に活断層と推定されるリニアメントが延びており（子安塔付近鞍部以南は南南東へ屈曲）、直交するように境内北側および南側に尾根筋が通り、その間は「錦雲溪」と呼ばれる音羽川の谷が分布する。北側尾根の境内北西入口から本堂までは比高約17mの上り坂になっており、その間に幾つもの伽羅が建ち並ぶ参拝路の南側は崖になっている。このような東西に並ぶ建築群の景観は13世紀には既に成立していたとされ、天明6年（1786）再版（初版1780）の「都名所図会」⁵⁾にもその様子が描かれている（図2）。境内の大半の建物は戦

火を含む火災で焼失し17世紀に再建されたものであるが、応仁・文明の乱後に再建された子安塔（こやすのとう）は、「本堂ほか8棟の保存修理事業」（2008～）の調査過程において発見された明応9年（1500）の墨書により、現存する堂塔の中で「最古の建物」であることが近年判明している。現在、北側尾根の本堂と錦雲溪を挟んで南側尾根の同等程度の標高に対峙する子安塔は、明治44年（1911）の境内整備計画の一環として、入口付近の馬駐（うまとどめ）の筋向いから移築されたものである¹⁾（図1、2）。従って、明治44年以前は、奥院から南側に延伸された参拝路もなく、訪れる人々は境内北側に集中していたと考えられる（図1水色破線エリア）。

戦後、清水寺では1972年、1999年、2013年に発生した3回の斜面崩壊が記録されている。崩壊箇所は境内に広く分布し、1972年の崩壊を除く全ての崩壊は明治44年の境内整備以降に拡張された南側エリアで発生している（図1）。またこれらの崩壊箇所は、2013年崩壊②（2013年は複数箇所で崩壊発生）を除き、断層西側、大阪層群分布域に位置する。2013年崩壊①では、大阪層群に介在するとみられる黄灰色を呈するシルト～粘土層の直上に2～3cm程度のパイピングホール数カ所が認められ（法肩下約5m地点）、豪雨時に低透水層で浸透を遮断された地下水が上昇し、2箇所湧水に伴い表層厚1.0m程度のルーズな崖錐堆積物（チャート角礫を含む砂礫主体）が崩落した典型的な表層すべり型崩壊であった（写真1）。1999年崩壊および2013年崩壊⑤も同様の地質、急崖地形から、低透水層の遮水に起因する同様の発生機構によるものと考えられる（湧水は未確認）。音羽滝に隣接する崩壊斜面では連続繊維補強土工による復旧対策が施されている。2013年③④崩壊は、子安塔が移築された南側尾根の北斜面および連続する東斜面で、音羽川に合流する谷斜面にもあたり、過去に何度も侵食が繰り返され、滑落崖～谷には①②⑤崩壊に比して多量の、高含水で粘土分が卓越した崩積土が堆積する。固結シルト層上に堆積した表層は垂角礫主体の砂礫層（2.6～4.0m程度）で緩んでおり、崖の上には複数の亀裂が認められ、アンカー工による復旧対策が予定されている。崩壊②は断層東側に位置し、基岩は異なると考えられるが、発生形態は同様に豪雨に起因する低透水性層上の風化した表層の小規模崩落である。断層を境とする東西両側の急崖は基岩の露頭や湧水、小規模崩落跡等が見られ、不安定な状態にある。1972年崩壊地付近の詳細な地盤調査データは確認できていない。以上の崩壊履歴と地形、地質から、断層運動に伴い強度が低下した脆弱部や、断層西側、特に音羽滝以南の拡張エリアの大阪層群の低透水層、緩い表層分布域の急傾斜地で、表層崩壊の危険性が高いと言える。
