アユタヤ地域における洪水が 仏塔の不同沈下を与える影響に関する研究

The effect of flood on the differential settlement of the pagoda in Ayutthaya

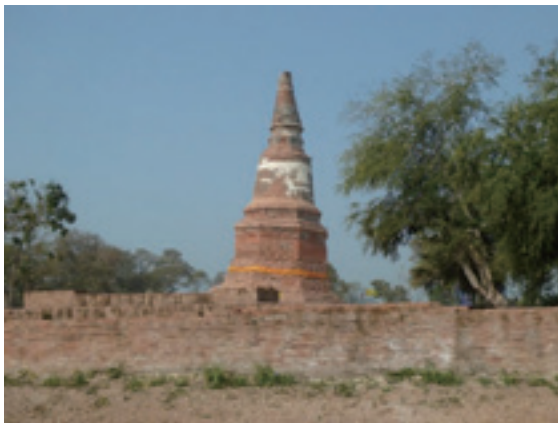
図3 グラッサイ寺の仏塔

著者らは、2014 年 2 月に実際にアユタヤを訪れた。本研究の解析対象とするグラッサーイ寺の仏塔は、アユタヤ中洲の外に位置しており、現在世界遺産には登録されていない寺である(図 2)。グラッサーイ寺周囲の地形は、勾配のない平坦な地形となっている。グラッサーイ寺の仏塔は、アユタヤ王朝時代に建設されたと報告されているため、他の世界遺産の遺跡と構造的や物質的に近いものであると考えられる。仏塔は、約 1~2 度傾いた状態で、レンガで造られた仏塔の表面は風化や変色、ひび割れが見られた(図 3, 図 4)。仏塔の周りは、仏塔が建設された後に、侵食を防ぐ目的で作られた建設年代不明の土台で囲まれている。また、仏塔の土台と上の塔の部分で、傾斜角や傾斜方向が大きく違ったことから、仏塔の建設段階から徐々に傾いていたと考えられる。過去に行われたアユタヤ芸術庁でのヒアリングでは、構造物自体の変形を抑えるための鉄筋とセメントによる補修工事やセメントで傾きを止めるための工事が数カ所で行われたという報告がなされている。また、世界遺産に登録されているアユタヤ歴史公園内には、レンガ造りの仏塔が多数現存しているが、仏塔や構造物の多くがグラッサーイ寺の仏塔と同様、傾いた状態であった。世界遺産ローカヤスタラム寺院には、2011 年洪水時のものと思われる水位跡が残っていた。また、片側に荷重がかかったこと

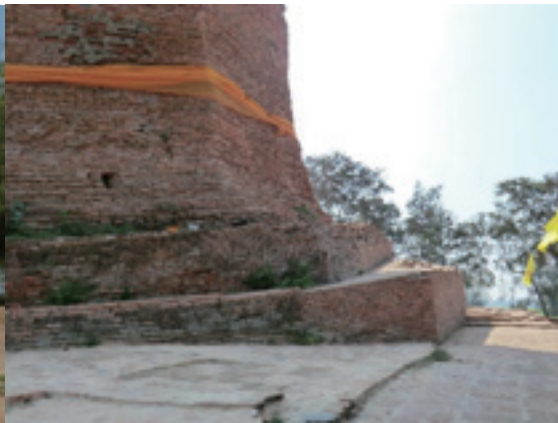
図4 グラッサイ寺仏塔の周囲

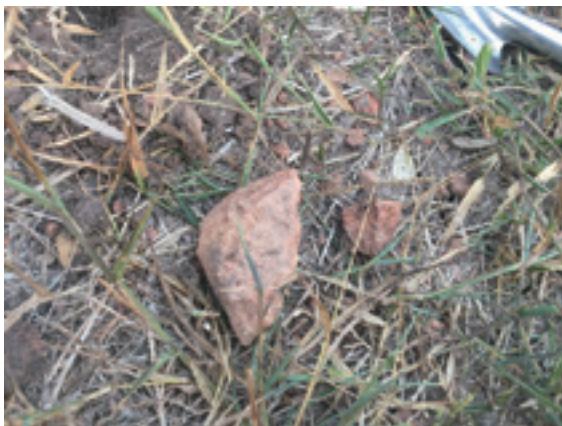
図5 地表付近の層に含まれるレンガ

2015年1月に再びグラッサイ寺を訪れ、仏塔及び周囲の構造物の幅や高さの測定とレンガの単位体積重量計測と地表面の地質調査を行った。仏塔から約1.5m外の位置において手作業で地面を掘った。地表から深さ10cmまでは、土とともに5～15cmほどの砕けたレンガが掘り起こされた(図5, 図6)。深さ約10cmからは、レンガの含有量は減少し、大きさも小さくなっていった。約20cmまで掘ると粒子は細くなり、5cm～10cmほどの茶褐色の塊りが混じっていた(図7, 図8)。この塊りはスコップで簡単に割ることができたことから、固結した粘土であると考えられる。地表にはレンガを含む層があり、粘土層であることが確認された。調査時に行った芸術庁アユタヤ事務所のディレクターへのヒアリングでは、地中の砕けたレンガは仏塔の建設、修復時に捨てられたものであるということであった。

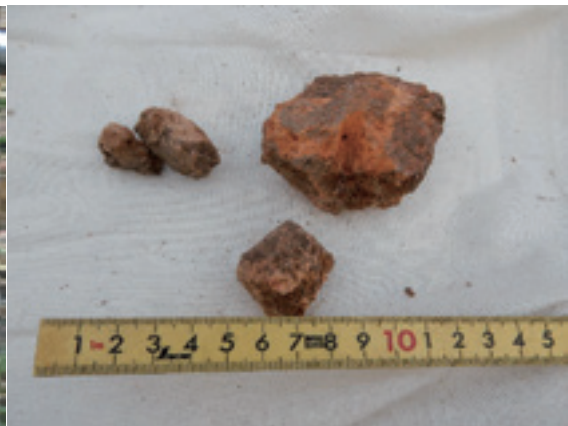
図6 地表付近の層に含まれるレンガの大きさ

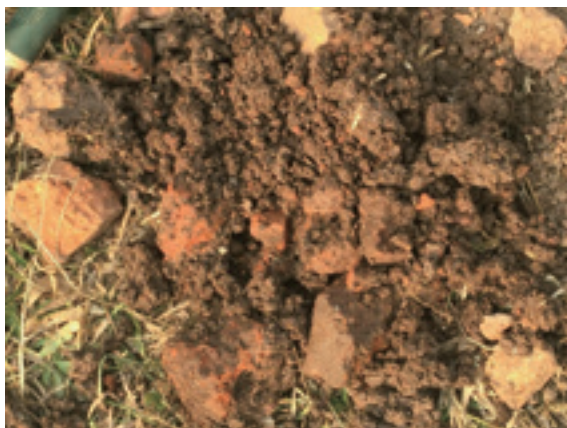
図7 掘り起こしたレンガ

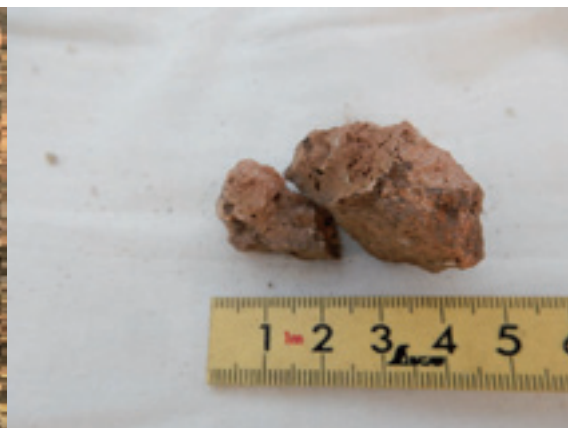
図8 深さ約20cmに含まれていた粘土の塊り

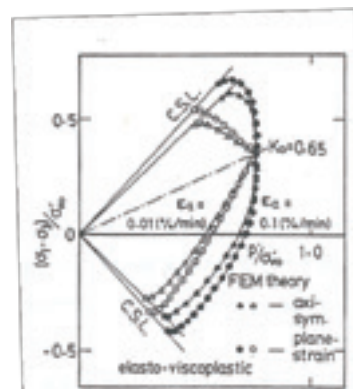
図 10 弾粘塑性構成モデルの有効応力経路⁶⁾

本研究で適用する関口・太田モデルは、カムクレイモデルを土台にしており、異方圧密された土の挙動を説明することができる弾粘塑性構成式である。図 9、図 10⁶⁾に弾塑性構成モデルと弾粘塑性構成モデルの有効応力経路を示す。時間依存性（粘性）を考慮した構成モデルは、Sekiguchi and Toriihara (1976)⁷⁾による一次元圧密中の二次圧密挙動のモデルが基礎となっている。

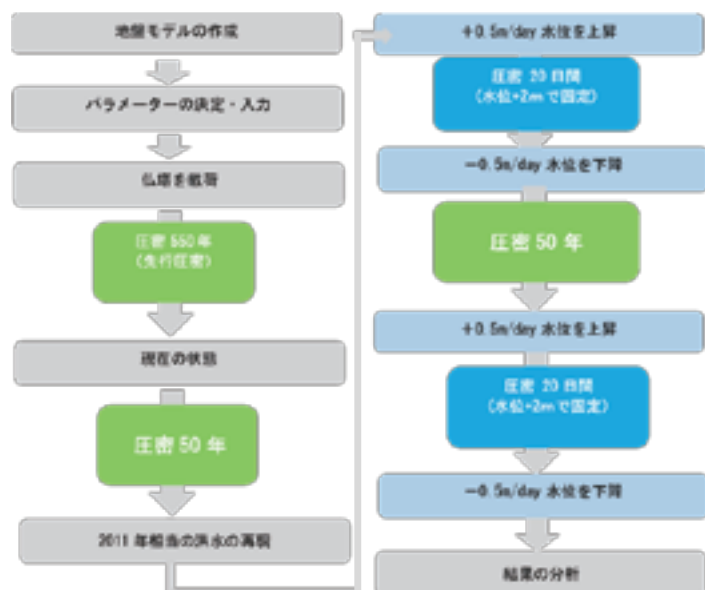
図 12 洪水が起きた場合の解析フローチャート

洪水なしの場合と洪水が起きた場合の 2 ケースについて、100 年後の将来圧密沈下解析を行った。まず、現在までの状態を再現するため、先行圧密を再現した。グラッサイ寺の正確な建設年代は不明であるが、アユタヤ王朝時代 (1351 年~1767 年) に建設されたと報告されているため、建設は 550 年前と仮定した。仏塔モデルを載荷し、550 年間圧密することで、先行圧密の地盤とした。次に、洪水なしの場合では、仏塔モデルを先行圧密後の地盤に載せたまま、100 年を 10 フェーズ 10 年ずつに分け、100 年間の圧密を再現した。

洪水が起きた場合、2011 年の大洪水と同規模の洪水が 2 回発生すると仮定した。

現在の状態までは経年変化のみの場合と同様の手順である。先行圧密を再現した後、50年に1度洪水を2回再現した。図12に洪水が起きた場合の解析手順を示す。

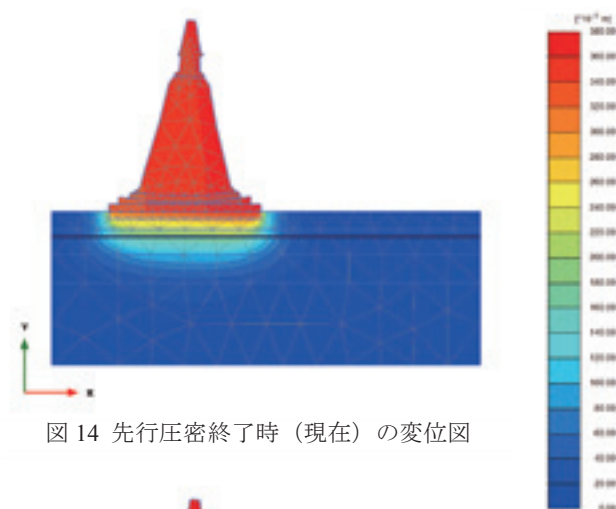
図 13 先行圧密終了時（現在）の変形図

図 14 先行圧密終了時（現在）の変位図

解析手順に従って、圧密沈下解析を行った結果、初期状態から先行圧密終了時（現在）の状態までの 550 年間では、地盤が最大 37.39cm 沈下する結果となった。その後、現在から将来 100 年後の圧密では、最大 37.39cm の沈下量のままで変わらなかった。各地点の沈下量は A 点で最小となり、C 点で最大となった。また、仏塔の傾斜角については、先行圧密終了後（現在）の時点で最大で傾斜 2.8°であり、近年の実測値は北方向に 2.3°と報告されているため、解析結果は実現象に比して若干過大評価となっている。圧密は初期状態から約 55 年間で収束しているため、初期状態に傾いた仏塔を载荷した影響により、圧密と傾斜が発生したと考えられる。圧密が終わると、圧密の進行はほとんどない状態となるため、現在から 100 年後までの間、経年変化のみでの圧密は進行しないと考えられる。変形図と変位図を図 13～16 に示す。

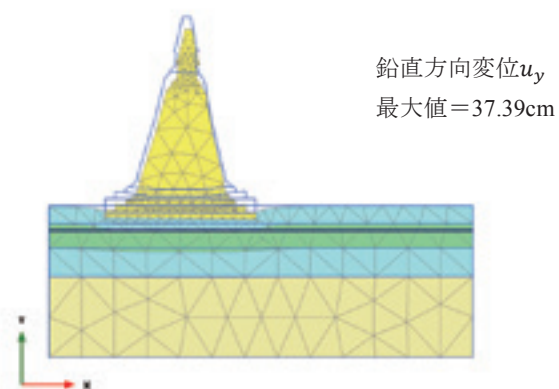
図 15 現在から 100 年後の変形図

図 16 現在から 100 年後の変位図
