## 顕しの貫がある土壁の復元力特性

### Restoring Force Characteristics of Mud-Wall with Penetrating Tie Beams in Front of Wall

中治弘行<sup>1</sup>・鈴木祥之<sup>2</sup>

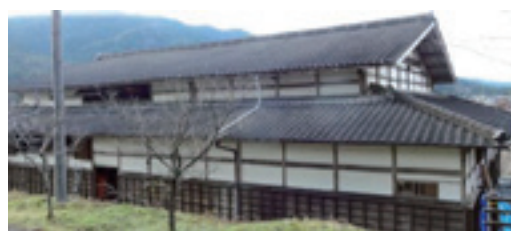
写真1 加子母明治座に見られる顕しの貫

本研究では、岐阜県中津川市加子母の芝居小屋「明治座」(岐阜県重要有形民俗文化財、写真1)の耐震改修工事に先立って行われた実測調査結果に基づいて作製された試験体の面内せん断加力実験結果を示すとともに、「伝統的構法の設計法作成及び性能検証実験」検討委員会で提案された設計用復元力特性<sup>1)</sup>との比較を行って、「顕しの貫がある土壁」の設計用復元力特性を検証することを目的とする。

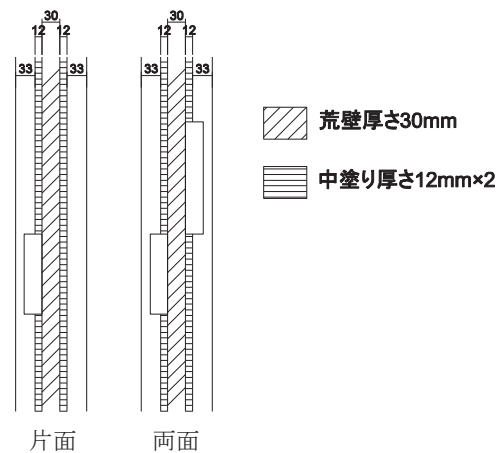
設け、枠材が木造軸組の変形を拘束しないようにした。MEIJI-R、MEIJI-K 試験体ともに、壁厚さは、図 2 に示すように、荒壁 30mm、中塗り仕上げ両面 12mm ずつ、合計 54mm とした。

図 2 壁厚さは 54mm

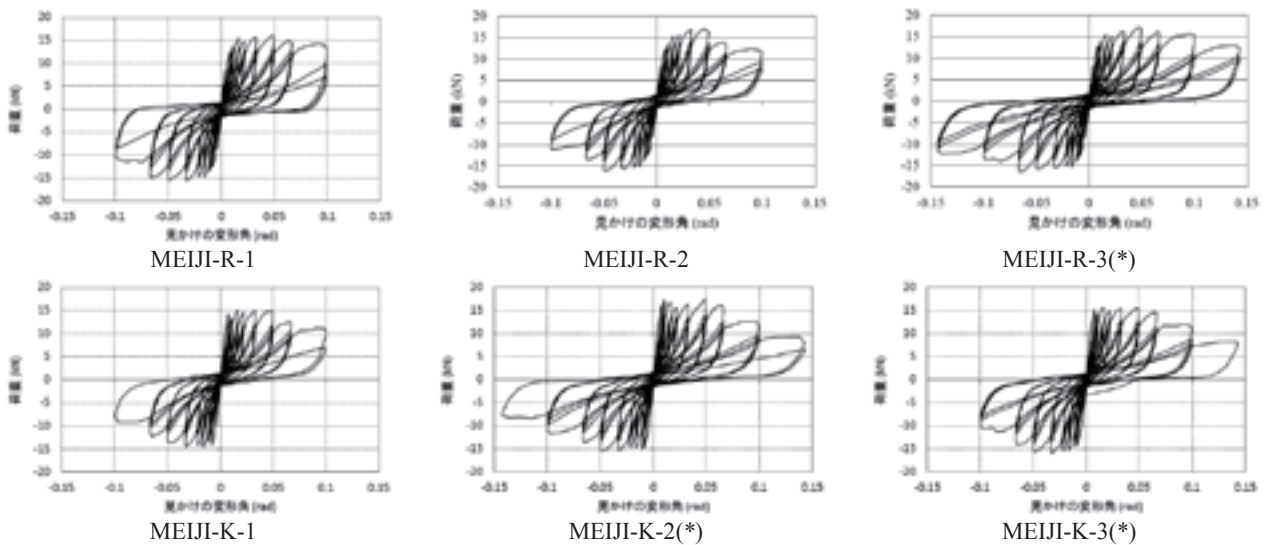
図4 荷重変形関係

荷重変形関係を図 4 に示す。また、図 4 のグラフの第 1 象限で各折り返し変形点を結んだ包絡線を図 5 に示す。図 4 および図 5 では、(1)式を用いて、おもりによる  $P\Delta$  効果を除いた復元力  $P'$  を縦軸にとっている。

ここで、 $P$ は実験で計測した荷重 (kN)、 $W$ はおもりによる鉛直荷重 (kN)、 $\gamma$ は見かけの変形角 (rad)である。

MEIJI-R-1、MEIJI-R-2 および MEIJI-K-1 試験体では、1/10rad 変形時に壁土が小舞下地ごと大きく脱落したので、そこで実験を終了している。図4および図5で(\*)の試験体は写真2で示した枠材付であり、少なくとも MEIJI-R-3 試験体では、壁土の大きな脱落がなく 1/7rad 変形を3回繰り返すまで実験することができた。図4および図5において、枠材の有無の影響による復元力特性の違いは見られない。

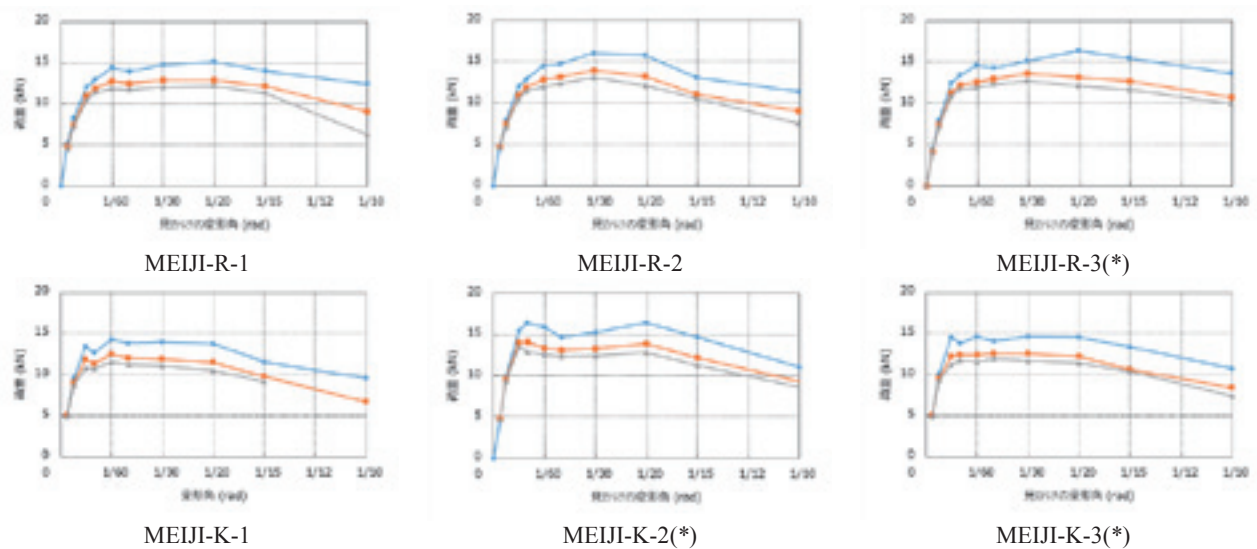
図 5 包絡線（青色線は 1 回目、赤色線は 2 回目、灰色線は 3 回目の繰り返しを示す）

算定された設計用復元力特性を図 5 の包絡線と重ねて図 8 に示す。設計用復元力は、繰り返し加力の 2 回目あるいは 3 回目の包絡線の近くを示しており、実験結果をほぼ再現できていると言える。

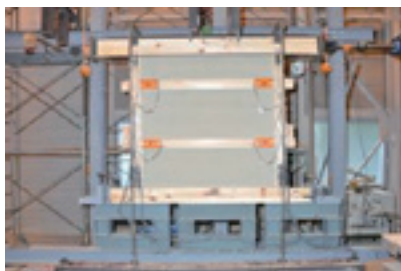
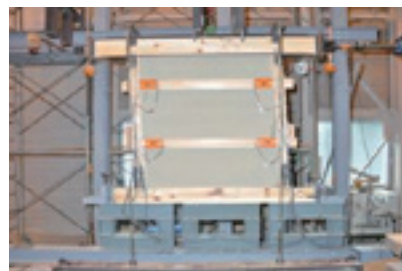
写真 4 MEIJI-R-3 の損傷状況

途中の損傷状況の一例として、枠材を取り付けた MEIJI-R-3 の場合を以下に述べる。1/90rad でひび割れが見え始める。1/60~1/45rad で隅角部と貫に沿ったひび割れが目立つ一方、壁中央部でのひび割れは顕著ではない。1/30~1/20 rad で、下段貫下部の壁土にひび割れが目立ち出すが大きな耐力低下は見られない。貫仕口での楔のめり込み変形が4メートルほどの遠くからでも視認できる。1/15rad 時の復元力は約 15kN、左柱脚

隅角部で壁土の剥落が見られる。1/10rad 時の復元力は約 13kN、柱脚の抜けが増大する（実験終了後に解体したところ、柱の長ほぞに折損が見られた）、下段貫下で裏面の壁土が剥落するなど、損傷が進む。貫と柱の隅角部での壁土の圧壊も進展する。3 回目の正方向で壁上部の脱落が生じないので、枠材が有効であったと言える。1/7rad 時の復元力は約 9.8kN であり、大変形で復元力が低下しているとは言え、1/10rad の 3 回目より上昇しており、復元力を保持していると言える。裏面では、枠材をつけなかった中段貫に沿った箇所から壁がめくれあがっている。その後、壁の大きな崩落には至らず実験を終了した。MEIJI-R-3 について、3 度目の 1/90rad 時および 1/20rad 時の全景を写真 4 に、実験終了時の全景を写真 5 に、それぞれ示す。

1/90 rad の 3 回目

1/20 rad の 3 回目

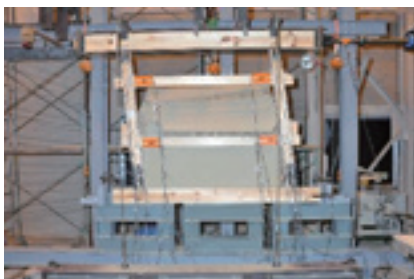
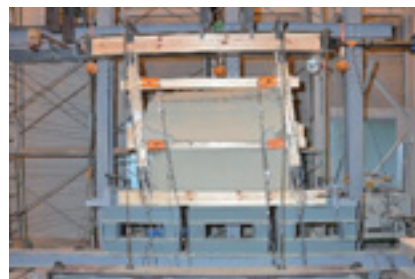
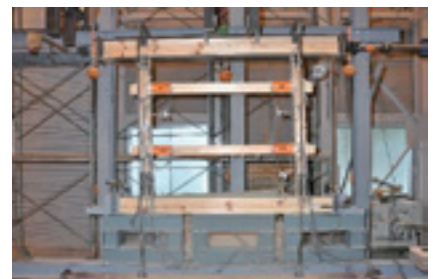
写真 6 土壁全体の脱落

枠材を設けない試験体 MEIJI-R-1、MEIJI-R-2 および MEIJI-K-1 試験体では、1/15rad 変形を繰り返すうちに、壁土のひび割れ進展に加えて、小舞下地を伴って土壁全体が柱桁軸組から外れるような面外変形が大きくなり、1/10rad 変形に至ると、写真 6 に示すように壁が大きく脱落するという破壊が見られた。両面に貫のある MEIJI-R-1 および MEIJI-R-2 試験体では、裏面の中段貫にぶら下がるようにして上半分が脱落するが、それのない MEIJI-K-1 試験体では、1/10rad 変形を 2 回繰り返すと土壁が完全に脱落してしまった。このような破壊に至る原因について、写真 7 に示すように、小舞下地で重要なガイドとなる間渡し竹と柱や桁、土台との接合が簡易過ぎるためではないかと考える。

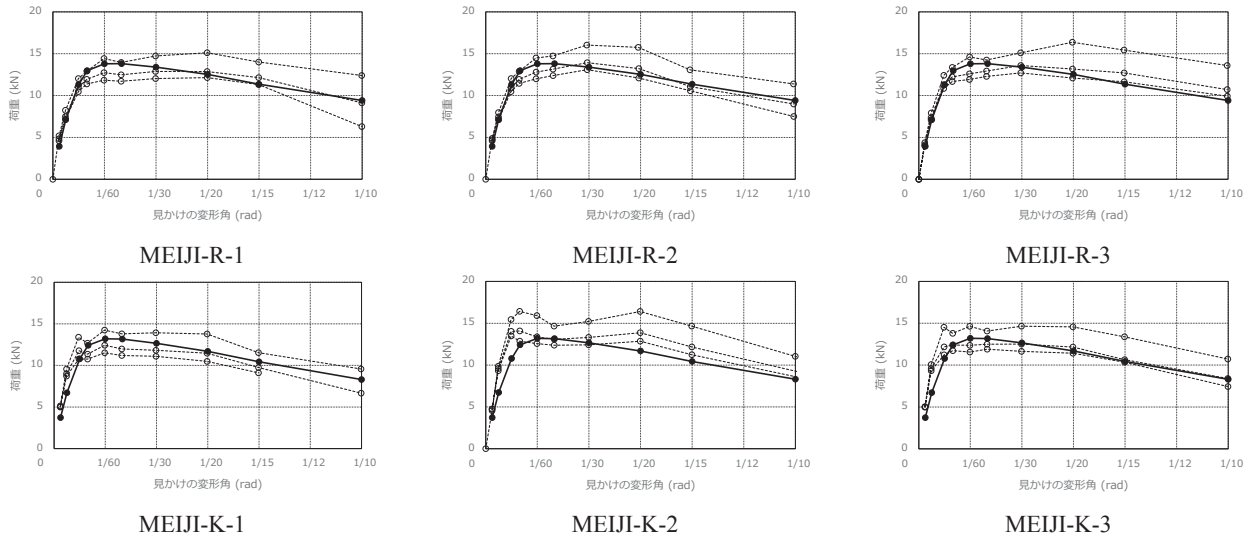
図 8 設計用復元力特性との比較 (実線：設計用復元力、破線：実験結果)

- (1) 実験の結果、両面顕し貫試験体(MEIJI-R、顕し貫 3 段)の復元力は片面顕し貫(MEIJI-K、顕し貫 2 段)のものよりおよそ貫 1 本分大きい。つまり、設計用復元力の差(貫 1 本分)に近い。
- (2) 提案されている設計法に基づいて算出した復元力特性は、実験結果と比べてほぼ同等である。
